AP-27-2022
AAP

FICHA DE APEO DE ARBOLADO VIARIO (27/22) PARTE 2ª

MOTIVO DEL APEO: Árbol inviable

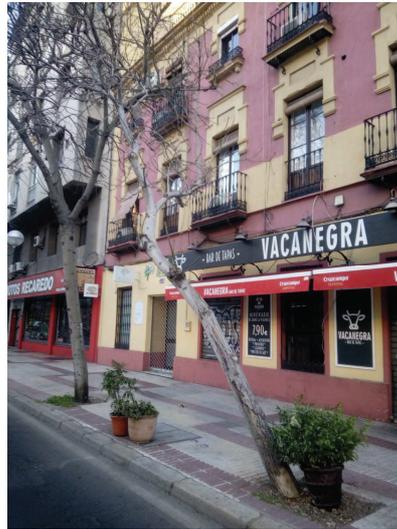
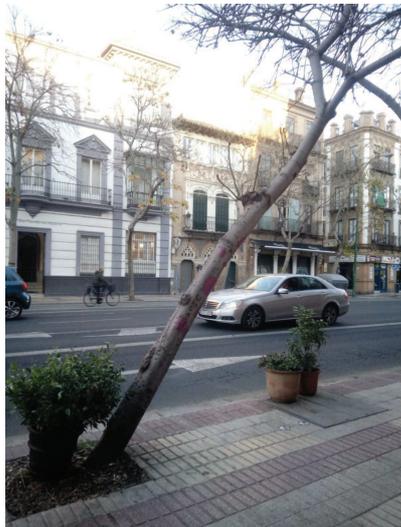
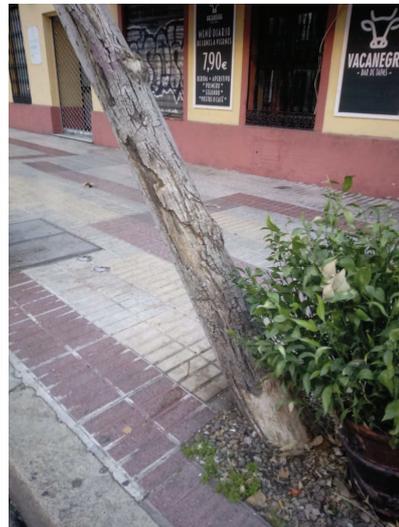
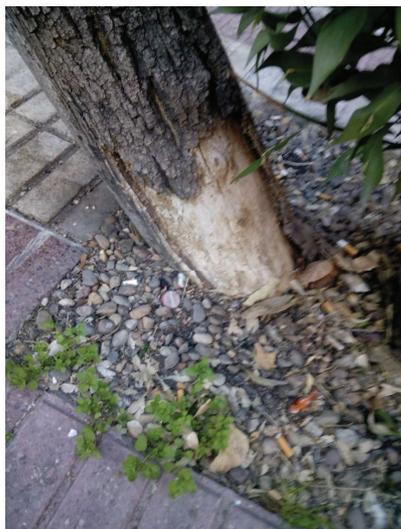
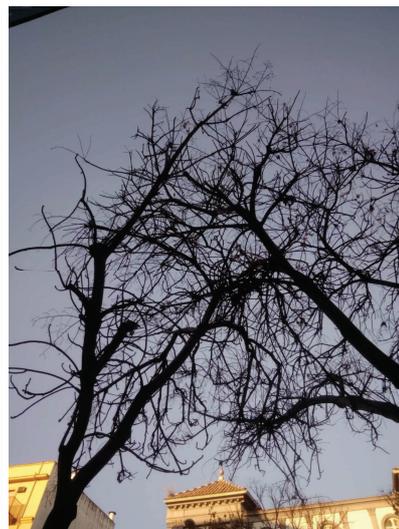
9. FOTOGRAFÍAS:

6. **LESIONES GRAVES:** Inclinación 37° Norte, sin compensación en altura. Copa excéntrica respecto al centro de gravedad que constituye el anclaje radicular. Daños severos en la zona de tracción de la inclinación, desde la base hasta 1,5m de altura, observándose la necrosis total de los tejidos vasculares de la sección transversal del fuste en la cara sur, y el descortezado parcial de esta zona inactiva. Previsible progresión de la disfuncionalidad fisiológica y de la degradación mecánica de la madera a nivel radicular en el sector de tracción, fundamental para mantener la estabilidad estructural.

7. **ESTADO GENERAL:** Árbol adulto, desestructurado, incipientemente desvitalizado por la repercusión fisiológica de los daños y debilidades mecánicas descritas en el punto anterior, mostrando un crecimiento estancado y baja eficiencia en las estrategias de compartimentación y refuerzo de afecciones estructurales. Mínimo desarrollo lateral de copa, que se encuentra conformada únicamente por dos ejes codominantes de 10cm de diámetro escasamente ramificados. 20% de mortalidad de la zona distal en las ramas cimeras que componen el reducido dosel.

8. **OBSERVACIONES:** Además de la severa inclinación (mayor de 30°) y de la previsión de agravamiento de los defectos mecánicos registrados, el árbol presenta escasa funcionalidad en cuanto a beneficios ecosistémicos debido a la mínima cobertura que aporta la copa, de manera que su viabilidad actual es reducida y su desarrollo futuro se encuentra irreversiblemente comprometido.
