AP-289-2022
ALDV

*"Visto el informe emitido por el Servicio Técnico de Parques y Jardines en relación al apeo de un ejemplar maduro de Tipuana tipu con ID 731, situado en la Avda. Ramón Carande (AP-289-2022), que se ha realizado sin autorización previa por las causas que se especifican a continuación, a tenor de lo acordado por el Ayuntamiento Pleno, en sesión celebrada el día 15 de diciembre de 2005, tomo conocimiento del mencionado apeo. De acuerdo con el informe del Servicio Técnico: **MOTIVO DE APEO:** Riesgo no tolerable. Se ha procedido, sin autorización previa, al apeo de un ejemplar maduro de Tipuana tipu, situado en la Avenida Ramón Carande, debido a la elevada probabilidad de colapso del árbol completo a corto y medio plazo (desde este momento hasta los próximos 5 años) como consecuencia de los graves daños radiculares y alteraciones severas de los factores de carga, dentro del área crítica de anclaje radicular, provocados durante la introducción de canalizaciones subterráneas y la ejecución del acerado, en la obra de construcción de una nueva residencia universitaria por la empresa CABBSA S.A. A pesar de que la constructora conocía el Protocolo de protección del Arbolad

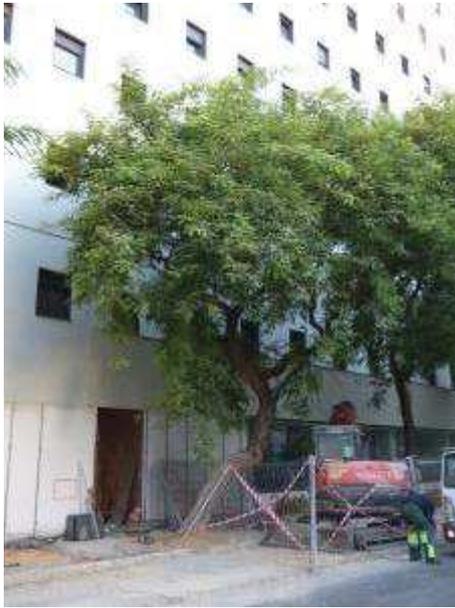
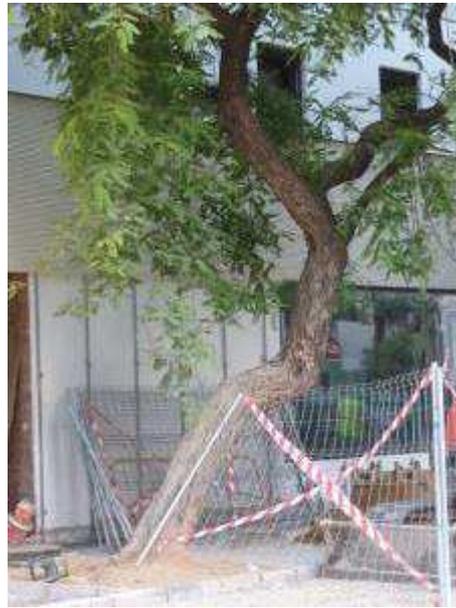
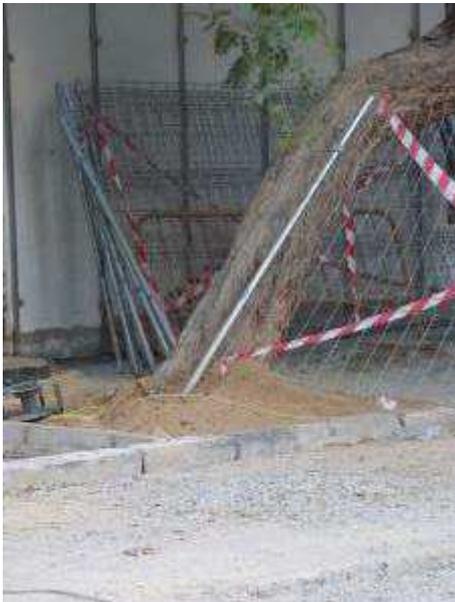
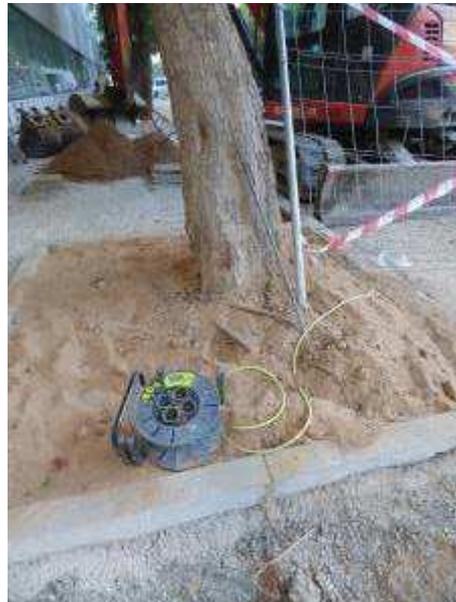
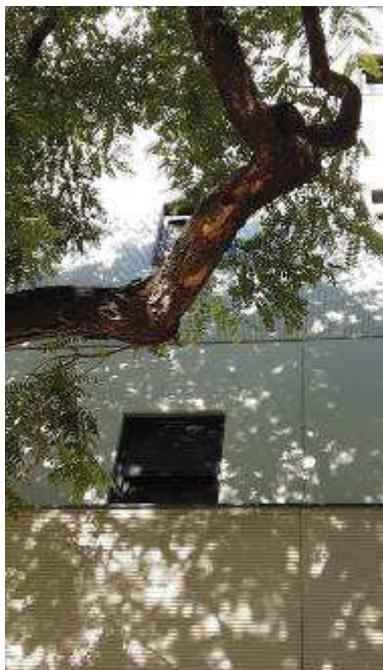
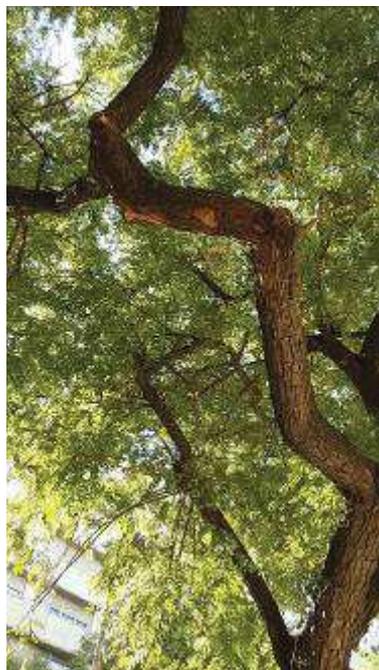
9. FOTOGRAFÍAS:

6. **LESIONES GRAVES:** Inclinación 36°N hasta 2m de altura. Durante la última fase de la obra de construcción de una residencia universitaria por la empresa CABBSA S.A. (canalización de alumbrado público y restauración del acerado), se han eliminado y desgarrado de todas las raíces, tanto leñosas como absorbentes, alrededor del pie (sector N_W_S del plato radicular) hasta 40cm de profundidad, excepto en la orientación E (anexa a calzada), y se ha demolido y retirado el estrato de hormigón de 20-30cm de espesor que sostiene el acerado, de manera que tanto los daños producidos en el arraigo con maquinaria pesada (retroexcavadora) como la severa alteración de los factores de carga dentro del área crítica de anclaje radicular tienen gran relevancia estructural para la estabilidad del árbol completo, considerando su etapa de desarrollo. Tronco sin protección durante los trabajos de cambio de pavimento. Al inicio de la obra, se registraron podas no autorizadas para habilitar el paso de camiones y maquinaria, eliminando sin permiso varias ramas de hasta 4cm de diámetro, generando daños por impacto en ejes principales (15cm extensión), y provocando desestructuración de copa.

7. **ESTADO GENERAL:** Árbol maduro, con síntomas de desvitalización asociada a los factores abióticos característicos del entorno de obra (altas temperaturas en las proximidades del árbol por las operaciones con maquinaria pesada, polvos de áridos y partículas en suspensión, efluvios del cemento, daños mecánicos, ...).

8. **OBSERVACIONES:** A 1'5 m del pie, en la cara W, lindando con la fachada, se realizó a finales del pasado mes de junio una zanja de 3m de profundidad para canalización de redes de EMASESA. Esta excavación fue controlada diariamente registrándose la cantidad y diámetro de las raíces cercenadas (en este ejemplar 3 raíces de unos 5cm de diámetro y numerosas no leñosas hasta 50cm de profundidad), y constándose el saneamiento (corte limpio) y el sellado (pasta cicatrizante para minimizar la desecación de la raíz) en los cortes de las partes seccionadas durante la intervención. Posteriormente, una vez concluido el soterramiento de la línea con éxito para la conservación del árbol, la constructora procede a realizar otras operaciones dentro del área crítica de anclaje radicular sin notificación al Servicio de Parques y Jardines, a pesar de que disponía del Protocolo de Protección del Arbolado en Obra y de haberse insistido encarecidamente en la obligación de avisar al equipo de inspección si se producía cualquier actuación significativa en esta zona tan fundamental para la estabilidad del arbolado en general, aún de mayor importancia en esta alineación tras la eliminación previa de parte del sistema radicular en la excavación controlada. Se suprime con maquinaria pesada toda raíz hasta 40cm de profundidad desde 40cm del pie, quedando desgarradas y varios días expuestas a pesar del evidente déficit hídrico, además se retira la solera de hormigón de 30cm de grosor alrededor del árbol sin considerar su función activa en la estabilidad del arraigo, realizando todas estas operaciones sin proteger los fustes, quedando dañados por el impacto de la maquinaria.

MOTIVO DEL APEO: Riesgo no tolerable
