**Expediente 1/2022**

AP-292-2022  
ALDV

**FICHA DE APEO DE ARBOLADO VIARIO (292/22) PARTE 2ª**

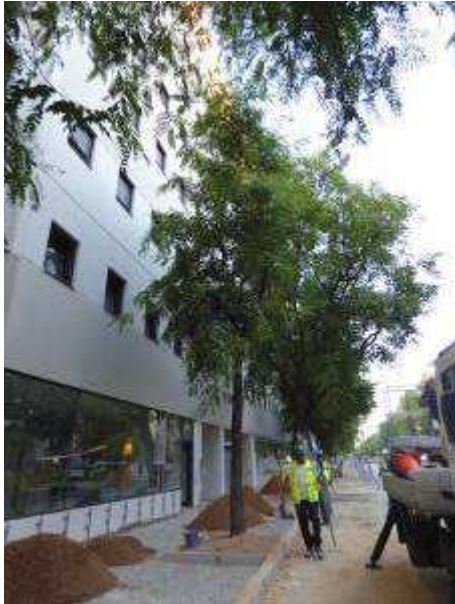
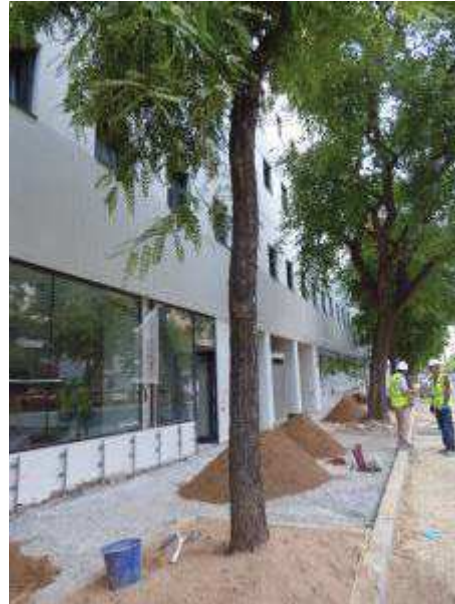
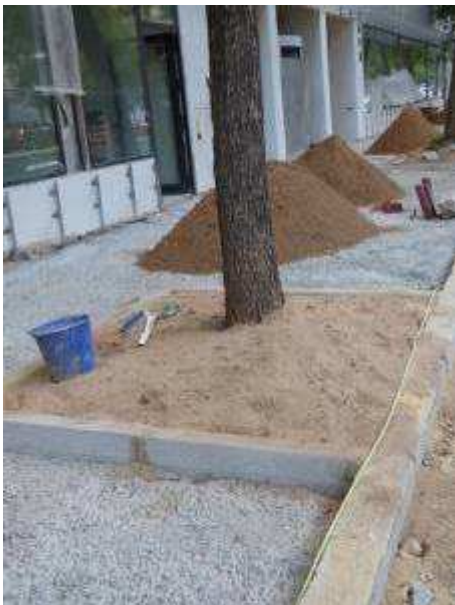
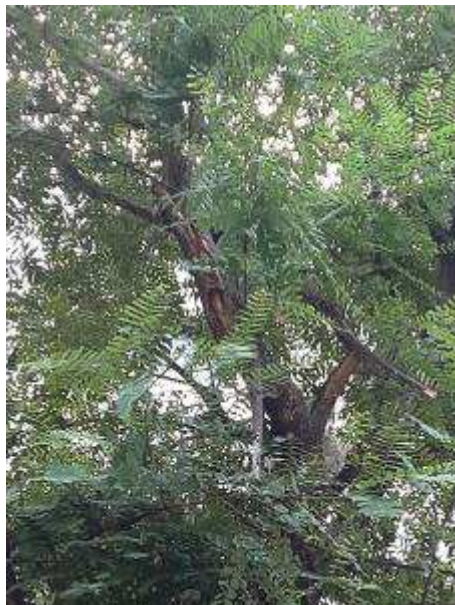
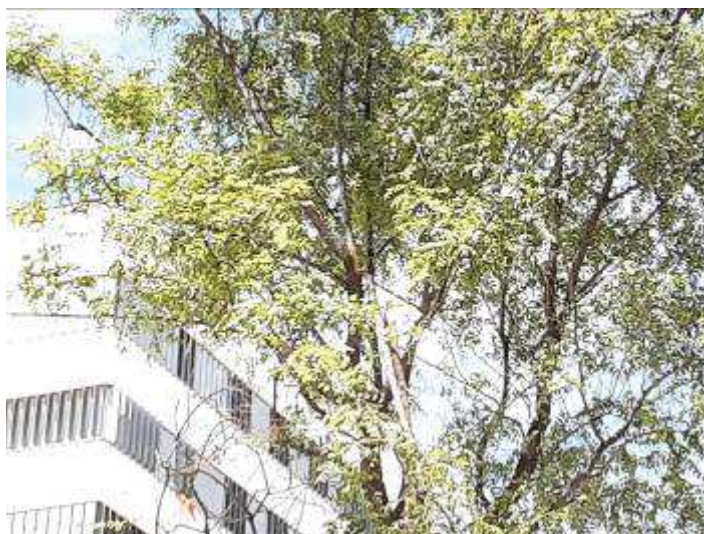
**9. FOTOGRAFÍAS:**

**MOTIVO DEL APEO:** Riesgo no tolerable

6. **LESIONES GRAVES:** Durante la última fase de la obra de construcción de una residencia universitaria por la empresa CABBSA S.A. (canalización de alumbrado público y restauración del acerado), se han eliminado y desgarrado de todas las raíces, tanto leñosas como absorbentes, alrededor del pie (sector N\_W\_S del plato radicular) hasta 40cm de profundidad, excepto en la orientación E (anexa a calzada), y se ha demolido y retirado el estrato de hormigón de 20-30cm de espesor que sostiene el acerado, de manera que tanto los daños producidos en el arraigo con maquinaria pesada (retroexcavadora) como la severa alteración de los factores de carga dentro del área crítica de anclaje radicular tienen gran relevancia estructural para la estabilidad del árbol completo, considerando su etapa de desarrollo. Tronco sin protección durante los trabajos de cambio de pavimento. Al inicio de la obra, se registraron podas no autorizadas para habilitar el paso de camiones y el desplazamiento de materiales en altura y también se generaron daños por impacto de grúa, apareciendo tronchadas varias ramas secundarias, lo que provocó la desestructuración parcial de la copa.

7. **ESTADO GENERAL:** Árbol adulto, con síntomas de desvitalización asociada a los factores abióticos característicos del entorno de obra (altas temperaturas en las proximidades del árbol por las operaciones con maquinaria pesada, polvos de áridos y partículas en suspensión, efluvios del cemento, daños mecánicos, ...).

8. **OBSERVACIONES:** A 1'5 m del pie, en la cara W, lindando con la fachada, se realizó a finales del pasado mes de junio una zanja de 3m de profundidad para canalización de redes de EMASESA. Esta excavación fue controlada diariamente registrándose la cantidad y diámetro de las raíces cercenadas (en este ejemplar 2 raíces de hasta 7cm de diámetro y numerosas no leñosas hasta 50cm de profundidad), y constándose el saneamiento (corte limpio) y el sellado (pasta cicatrizante para minimizar la desecación de la raíz) en los cortes de las partes seccionadas durante la intervención. Posteriormente, una vez concluido el soterramiento de la línea con éxito para la conservación del árbol, la constructora procede a realizar otras operaciones dentro del área crítica de anclaje radicular sin notificación al Servicio de Parques y Jardines, a pesar de que disponía del Protocolo de Protección del Arbolado en Obra y de haberse insistido encarecidamente en la obligación de avisar al equipo de inspección si se producía cualquier actuación significativa en esta zona tan fundamental para la estabilidad del arbolado en general, aún de mayor importancia en esta alineación tras la eliminación previa de parte del sistema radicular en la excavación controlada. Se suprime con maquinaria pesada toda raíz hasta 40cm de profundidad desde 40cm del pie, quedando desgarradas y varios días expuestas a pesar del evidente déficit hídrico (ni saneamiento de cortes ni sellado), además se retira la solera de hormigón de 30cm de grosor alrededor del árbol sin considerar su función activa en la estabilidad del arraigo, realizando todas estas operaciones sin proteger mínimamente los troncos y ramas principales, quedando dañados por el impacto reiterado de la maquinaria.
