Expediente 1/2022

AP-218-2022
AAP

FICHA DE APEO DE ARBOLADO VIARIO (218/22) PARTE 2ª

MOTIVO DEL APEO: Riesgo elevado y reducida funcionalidad

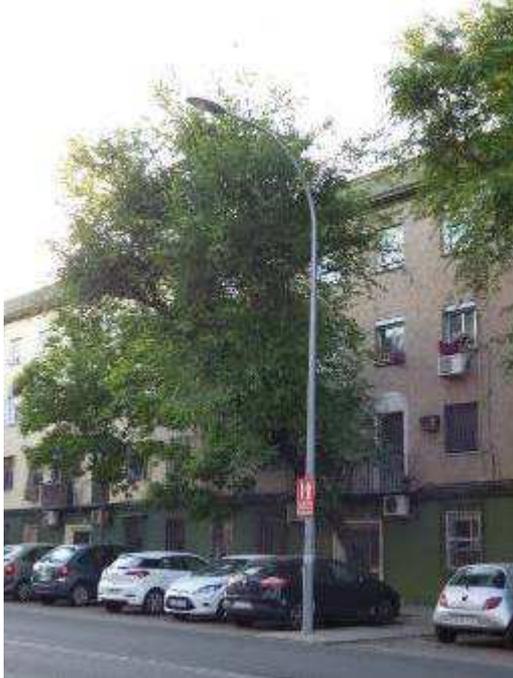
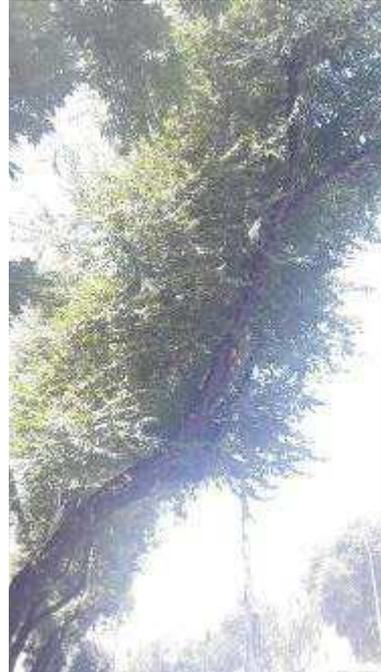
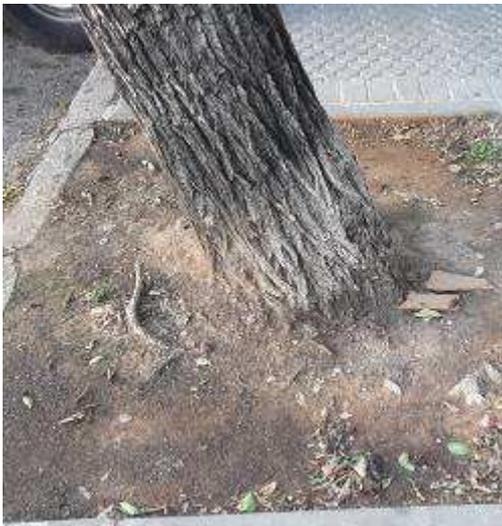
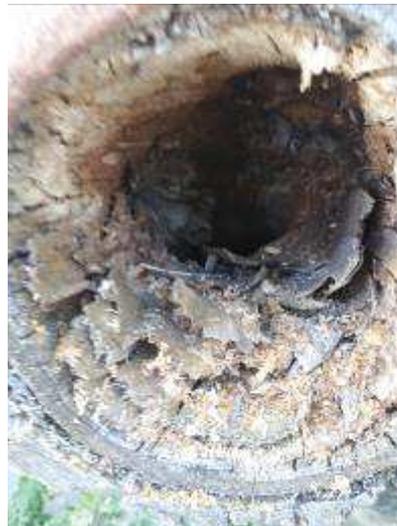
9. FOTOGRAFÍAS:

6. **LESIONES GRAVES:** Inclinación 33ºNW derivada de la proximidad a fachada (3m), con interferencia parcial del tronco en la zona de aparcamiento; también se tiene constancia de antiguos cortes de raíces por sucesivas remodelaciones del acerado y daños hipogeos derivados de la canalización subterránea de servicios urbanos, que han podido dar lugar a un fallo primario del anclaje. Raíces superficiales expuestas en el sector de tracción. Degradación evidente de la madera en los tres cimales remanentes, sobre los que están anclados los reiterados consolidados de hasta 15cm de diámetro: a lo largo de los ejes principales y en el punto de inserción (nivel original del terciado) se observan descortezados y descomposición de la madera por la acción de hongos xilófagos desde el duramen y la colonización de la escasa albura activa, con presencia de termiteros, de manera que actualmente la pared residual, en varios puntos de la sección transversal a este nivel, es insuficiente para garantizar la integridad estructural. También se observa la formación activa de galerías en los cortes de poda más recientes (3 años), de hasta 10cm de diámetro. Pudrición avanzada en la madera interna de todo el árbol, con pérdida sustancial de capacidad de carga.

7. **ESTADO GENERAL:** Árbol maduro, con vitalidad media y 50% de capacidad fotosintética respecto al volumen aéreo original. Copa irreversiblemente desestructurada por las antiguas prácticas de terciado, actualmente obsoletas salvo casos extraordinarios, y por la disfuncionalidad progresiva de los tejidos vasculares en los cimales, como consecuencia de la pudrición emitida a partir de los cortes de desmoche. En años precedentes se ha producido el vuelco de dos ejemplares de la misma alineación, coetáneos, con defectos mecánicos análogos, evidenciando los daños radiculares que han sufrido estos ejemplares.

8. **OBSERVACIONES:** Además del elevado riesgo de colapso, el árbol presenta escasa funcionalidad debido a la importante alteración morfológica que implica el desmoche y a las reducciones y descargas realizadas anualmente para mitigar el riesgo de fallo. Se procede al apeo y reposición de varios ejemplares de esta esta alineación, coetáneos, de la misma especie, que presentan debilidades mecánicas y fisiológicas importantes, con el objetivo de reducir el riesgo de impacto y daño sobre personas y vehículos, y de mejorar la cobertura arbórea de la calle.

procede al apeo y reposición de varios ejemplares de esta esta alineación, coetáneos, de la misma especie, que presentan debilidades mecánicas y fisiológicas importantes, con el objetivo de reducir el riesgo de impacto y daño sobre personas y vehículos, y de mejorar la cobertura arbórea de la calle".
