Expediente 1/2022

AP-219-2022
AAP

FICHA DE APEO DE ARBOLADO VIARIO (219/22) PARTE 2ª

MOTIVO DEL APEO: Riesgo elevado y reducida funcionalidad

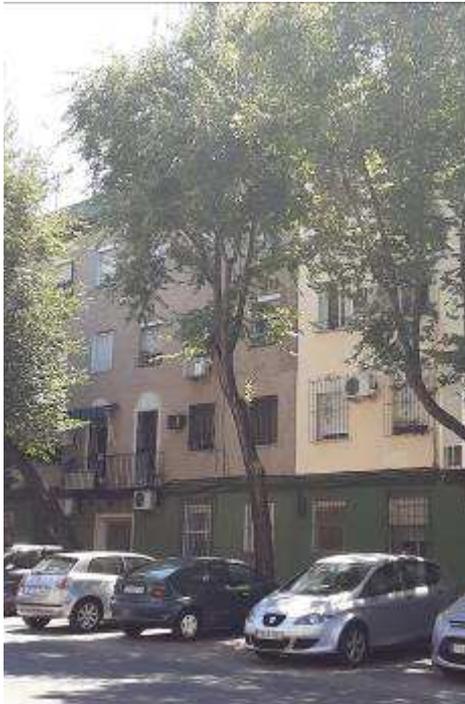
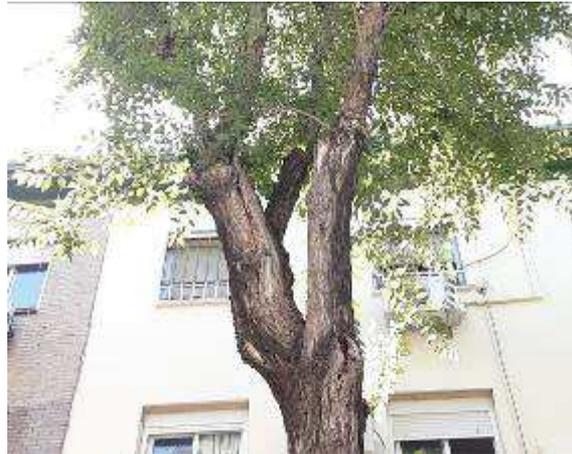
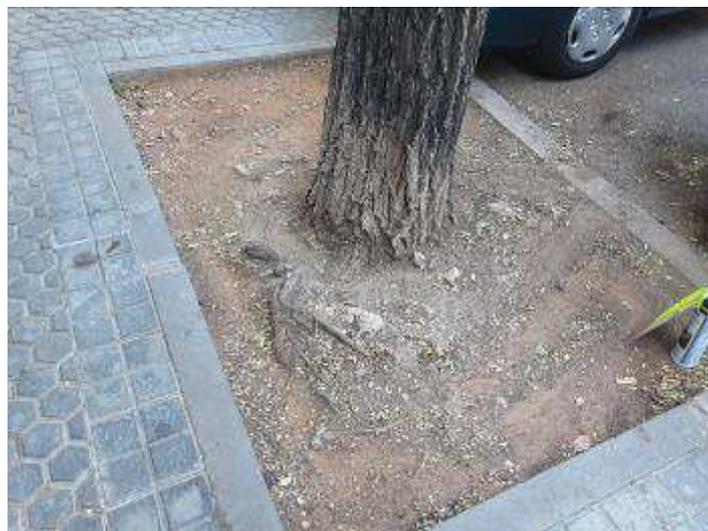
9. FOTOGRAFÍAS:

6. **LESIONES GRAVES:** Inclinación 23ºNW derivada de la proximidad a fachada (3m), también se tiene constancia de antiguos cortes de raíces leñosas por sucesivas remodelaciones del acerado y daños hipogeos derivados de la canalización subterránea de servicios urbanos. Raíces superficiales leñosas, con daños mecánicos y tendencia estrangulante. Degradación evidente de la madera en los tres cimales remanentes, sobre los que están anclados los reiterados consolidados de hasta 15cm de diámetro: a lo largo de los ejes principales y en el punto de inserción (nivel original del terciado) se observan descortezados y descomposición de la madera por la acción de hongos xilófagos desde el duramen y la colonización de la escasa albura activa, con presencia de termiteros, de manera que actualmente la pared residual, en varios puntos de la sección transversal a este nivel, es insuficiente para garantizar la integridad estructural. También se observa la formación activa de galerías en los cortes de poda más recientes (3 años), de hasta 10cm de diámetro, con herida abierta, sin capacidad de cubrición de la lesión. Disfuncionalidad vascular progresiva de estos cimales desde el punto de corte del viejo terciado hacia la base. Pudrición avanzada en la madera interna de todo el árbol, con escasa pared residual y pérdida sustancial de capacidad de carga.

7. **ESTADO GENERAL:** Árbol maduro, en decaimiento fisiológico y apenas un 30% de capacidad fotosintética respecto al volumen aéreo original, con antecedentes de fallo de ramas y copa irreversiblemente desestructurada por las antiguas prácticas de terciado, actualmente obsoletas salvo casos extraordinarios, y por la disfuncionalidad progresiva de los tejidos vasculares en los cimales, como consecuencia de la pudrición emitida a partir de los cortes de desmoche. En años precedentes se ha producido el vuelco de dos ejemplares de la misma alineación, coetáneos, con defectos mecánicos análogos, evidenciando los daños radiculares que han sufrido estos ejemplares.

8. **OBSERVACIONES:** Además del elevado riesgo de colapso, el árbol presenta escasa funcionalidad debido a la severa regresión de la copa y se observa un agravamiento de los defectos registrados durante las labores de inspección. Se procede al apeo y reposición de varios ejemplares de esta esta alineación, coetáneos, de la misma especie, con síntomas de senescencia prematura tanto desde la perspectiva mecánica como fisiológica, con el objetivo de reducir el riesgo de impacto y daño sobre personas y vehículos, y de mejorar la cobertura arbórea de la calle.
