AP-237-2022
AAP

FICHA DE APEO DE ARBOLADO VIARIO (237/22) PARTE 2ª

MOTIVO DEL APEO: Riesgo elevado y reducida funcionalidad

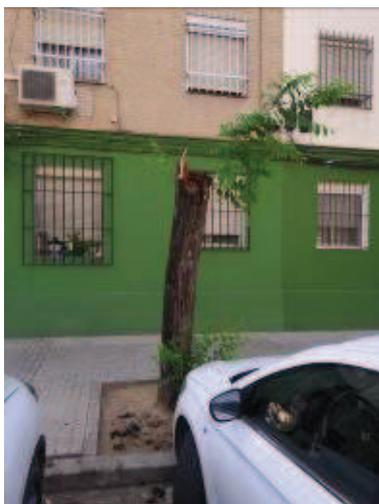
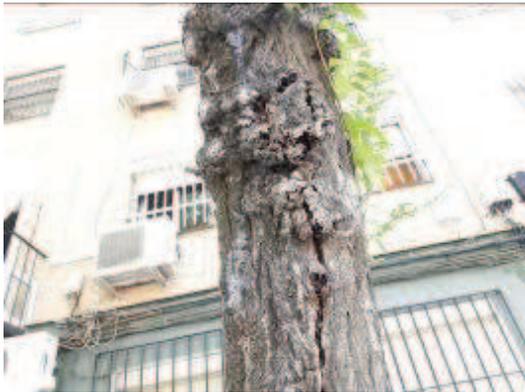
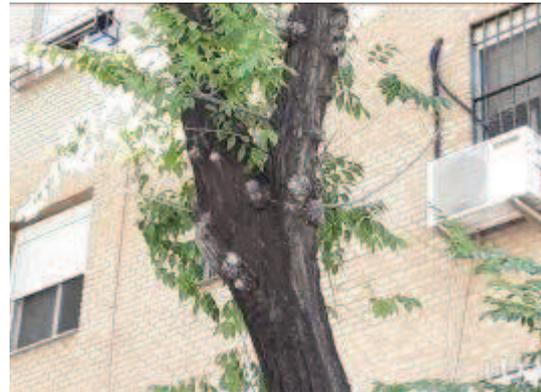
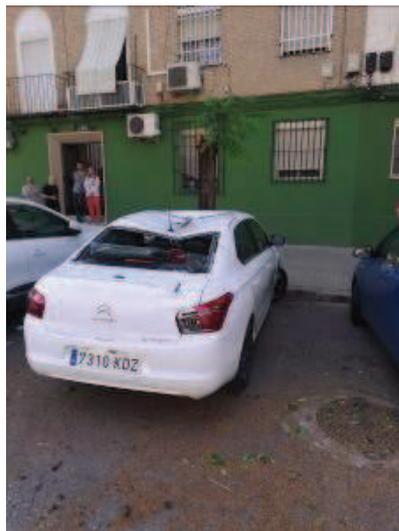
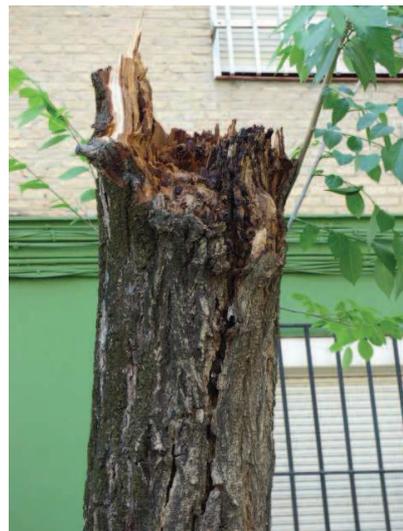
9. **FOTOGRAFÍAS:**

6. **LESIONES GRAVES:** Rotura del tronco a 2m de altura, impactando la copa sobre vehículo estacionado y causando daños en la carrocería. En el punto de fractura se observa insuficiente pared residual para garantizar la integridad estructural, con descomposición total del duramen y degradación agravada por la acción de las termitas (*Kaloterms flavicolis*). Descortezado y necrosis cambial en este punto. Inclinación 12ºNW derivada de la proximidad a fachada (3m), también se tiene constancia de antiguos cortes de raíces leñosas por sucesivas remodelaciones del acerado y daños hipogeos derivados de la canalización subterránea de servicios urbanos.

7. **ESTADO GENERAL:** Árbol maduro, en decaimiento fisiológico y apenas un 40% de capacidad fotosintética respecto al volumen aéreo original, con antecedentes de fallo de ramas y copa irreversiblemente desestructurada por las antiguas prácticas de terciado, actualmente obsoletas. En años precedentes se ha producido el vuelco de dos ejemplares de la misma alineación con defectos mecánicos análogos, evidenciando los daños radiculares que han sufrido estos ejemplares.

8. **OBSERVACIONES:** El colapso del árbol se produce sin fenómenos meteorológicos adversos. Se procede al apeo y reposición de varios ejemplares de esta esta alineación, coetáneos, de la misma especie, con síntomas de senescencia prematura tanto desde la perspectiva mecánica como fisiológica, con el objetivo de reducir el riesgo de impacto y daño sobre personas y vehículos, y de mejorar la cobertura arbórea de la calle.
