**Expediente 1/2022**

AP-251-2022  
AAP

**FICHA DE APEO DE ARBOLADO VIARIO (251/22) PARTE 2ª**

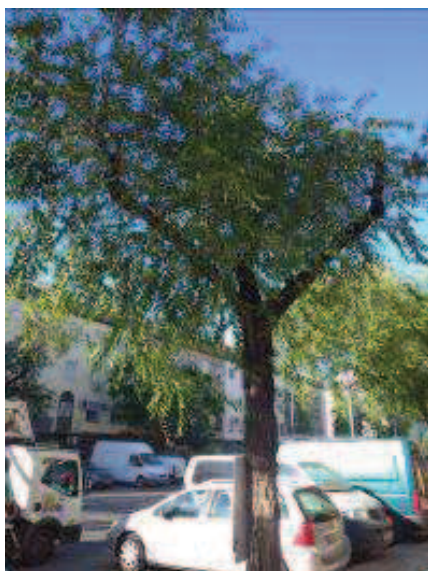
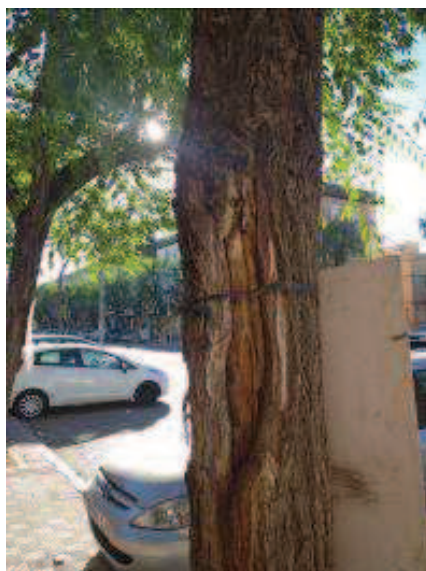
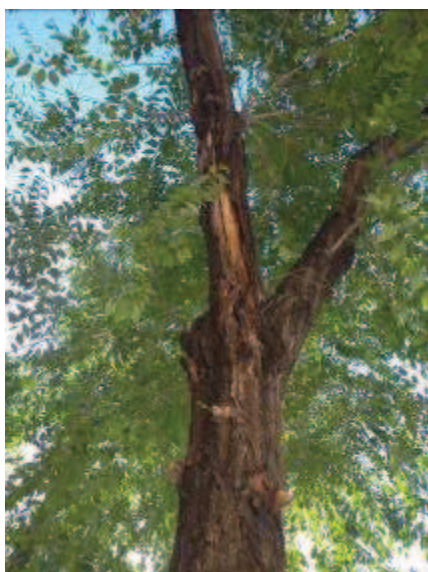
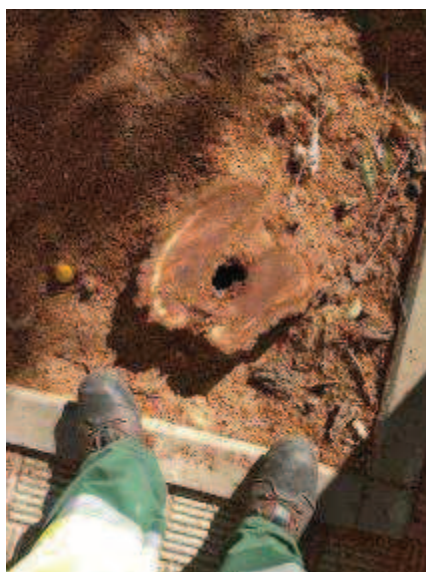
**9. FOTOGRAFÍAS:**

6. **LESIONES GRAVES:** Antigua fractura de eje principal codominante, con herida abierta de entorno a 15cm de diámetro en la cruz primaria, comprometiendo la integridad mecánica de este punto crítico estructural. Amplios descortezados longitudinales (hasta 70cm de extensión) en base de cimales y tronco, donde se observa madera necrótica severamente deteriorada por la presencia de termiteros. Disfuncionalidad progresiva de los dos ejes o cimales remanentes desde el punto de corte del viejo terciado original hacia la base. Pudrición avanzada en la madera interna de todo el árbol, con escasa pared residual y pérdida sustancial de capacidad de carga. Antiguos cortes de raíces leñosas por sucesivas remodelaciones del acerado y canalización subterránea de servicios urbanos.

7. **ESTADO GENERAL:** Árbol maduro, con antecedentes de fallo y antiguo terciado de copa, que se encuentra desestructurada, conformada por los reiterados inducidos por esta drástica poda, actualmente obsoleta. Los reiterados presentan uniones superficiales, mecánicamente debilitadas por la pudrición, tendencia al ahilamiento, escasa densidad foliar y reducido vigor, indicios evidentes del decaimiento del árbol.

8. **OBSERVACIONES:** Además del elevado riesgo de colapso, el árbol presenta escasa funcionalidad debido a la severa regresión de la copa y se observa un agravamiento de los defectos registrados durante las labores de inspección. Se procede al apeo y reposición de varios ejemplares de esta alineación, coetáneos, de la misma especie, con síntomas de senescencia prematura tanto desde la perspectiva mecánica como fisiológica, con el objetivo de reducir el riesgo de impacto y daño sobre personas y vehículos, y de mejorar la cobertura arbórea de la calle.
