**Expediente 1/2022**

AP-243-2022  
AAP

**FICHA DE APEO DE ARBOLADO VIARIO (243/22) PARTE 2ª**

**MOTIVO DEL APEO:** Árbol inviable tras incidencia

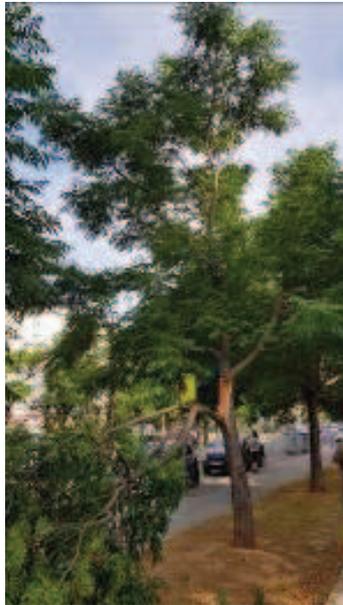
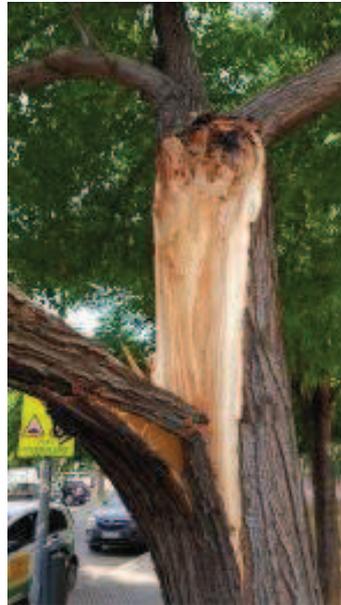
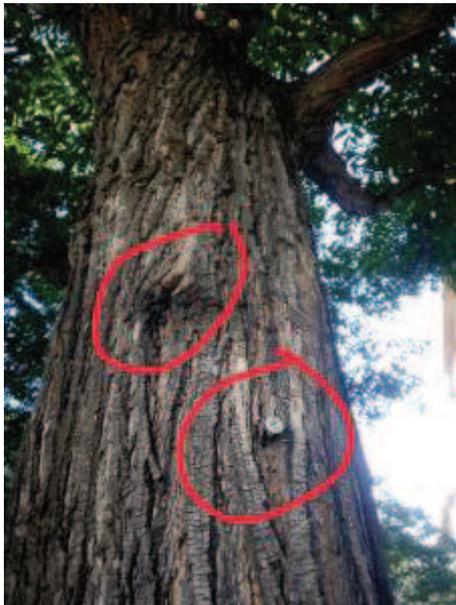
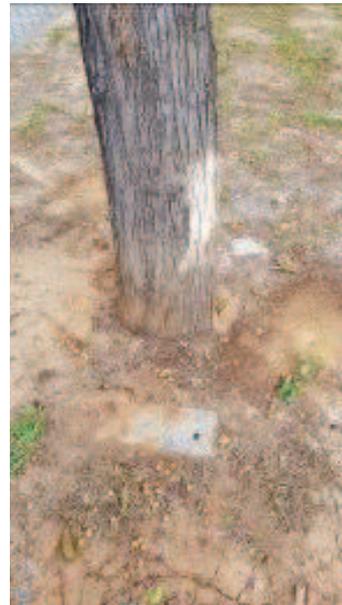
**9. FOTOGRAFÍAS:**

- 5. LATITUD DE ACERADO:** Acceso a viviendas. Franja de aparcamiento en línea y calzada con un carril de circulación por sentido.
- 6. LESIONES GRAVES:** Rotura de eje principal codominante desde su inserción en la cruz primaria hasta 80cm bajo ella, con corteza incluida, causando el desgarramiento de la madera del tronco. La lesión supone la pérdida de más de un tercio de la sección transversal del fuste, quedando el interior expuesto. Pudrición interna del duramen del tipo 'pudrición parda' aparentemente provocada por el hongo xilófago *Laetiporus sulphureus*, quedando escasos centímetros de pared residual en el punto de fractura. Dada la especie y el defecto mecánico, se espera una rápida afección fúngica de los tejidos vasculares y la pérdida definitiva de resistencia estructural de la madera.

- 7. ESTADO GENERAL:** Árbol adulto, con vitalidad media y porte alterado desde vivero induciendo, por descopado, la formación de una cruz del tipo 'vaso', con varios ejes o reiterados codominantes. Esta alteración morfológica severa del árbol, respecto a la arquitectura original de la especie, implica perjuicios vasculares y, por tanto, provoca en el tiempo decaimiento fisiológico y debilitamiento mecánico. Copa irreversiblemente desestructurada tras el colapso del eje principal codominante. Aunque no existe un riesgo inminente de fallo del árbol remanente tras la incidencia, su viabilidad mecánica y funcional, a medio plazo, ha quedado comprometida de manera definitiva.

- 8. OBSERVACIONES:** El día 22/04/22 se realiza el apeo de un árbol coetáneo de la alineación, de esta especie, con defectos mecánicos análogos, debido a la misma tipología de fallo. Dicha incidencia se produce durante jornada de eventos meteorológicos adversos registrándose lluvias intensas (28mm en un día) y rachas de viento de hasta 48km/h. Tras estos apeos, y otros anteriores realizados en este vial por motivos de gestión, se ha detectado el sobre enterramiento del arbolado, plantado al menos 40cm por debajo del nivel del cuello radicular, lo que provoca la anoxia radicular, perjudicando ostensiblemente el funcionamiento fisiológico óptimo y, por lo tanto, comprometiendo la viabilidad de estos ejemplares en su etapa madura de desarrollo. Además de estos parámetros que han provocado la debilidad estructural actual del arbolado de esta alineación (grave alteración morfológica de copa induciendo codominancias de hasta cinco ejes en la cruz principal, con corteza incluida entre ellos que resultan en uniones débiles, fragilizadas por la pudrición interna y agravada por la falta de eficiencia en la compartimentación y refuerzo de los defectos mecánicos como consecuencia de la ineficiencia radicular), se ha detectado en las últimas revisiones daños intencionados provocados sistemáticamente en los troncos de estos ejemplares con herramientas perforadoras, objetos punzantes y aparentes quemaduras puntuales, que han perjudicado ostensiblemente la integridad del arbolado incrementando la probabilidad del colapso.
