Expediente 1/2022

AP-252-2022
AAP

FICHA DE APEO DE ARBOLADO VIARIO (252/22) PARTE 2ª

MOTIVO DEL APEO: Árbol inviable tras incidencia

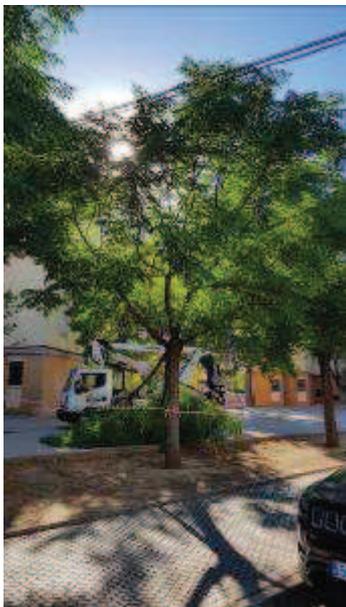
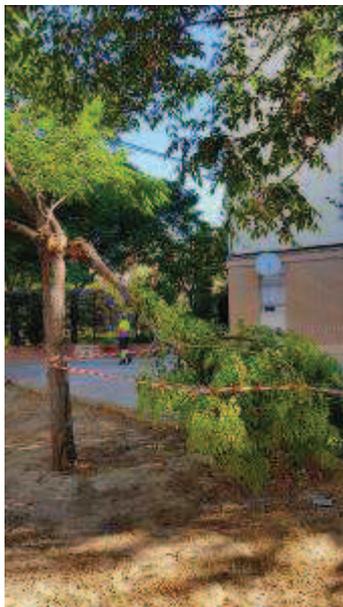
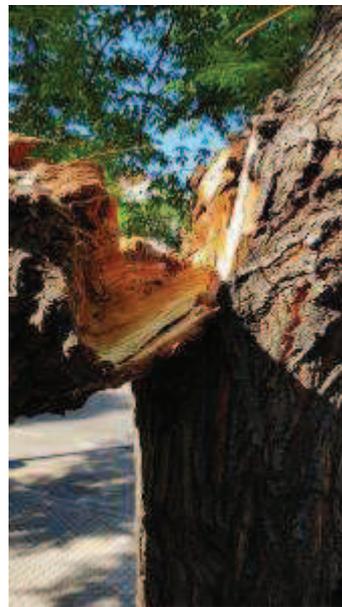
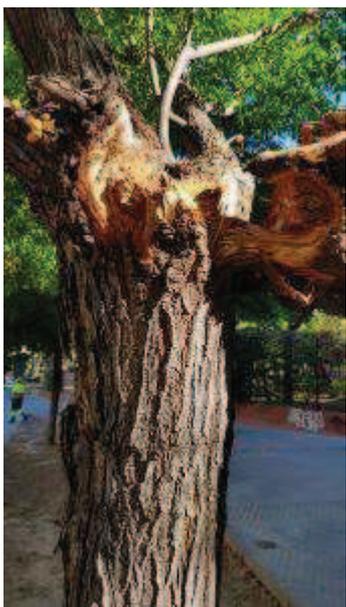
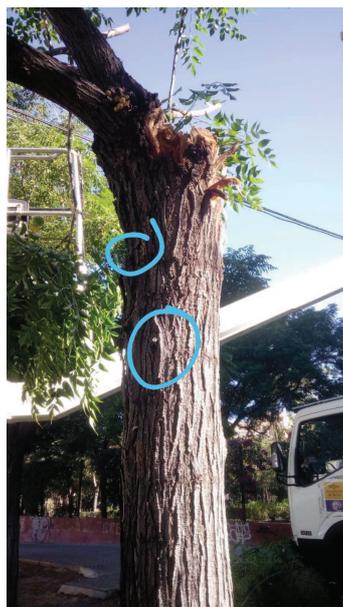
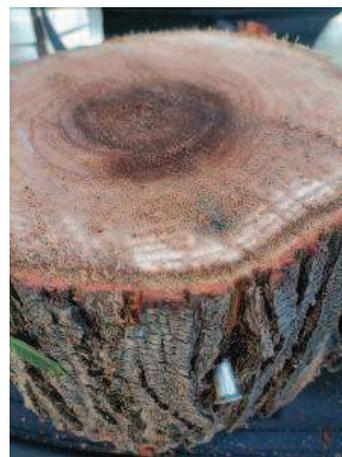
9. FOTOGRAFÍAS:

5. **LATITUD DE ACERADO:** Acceso a viviendas. Franja de aparcamiento en línea y calzada con un carril de circulación por sentido.
6. **LESIONES GRAVES:** Rotura de 3 ejes, principales, codominantes, desde su inserción en la cruz primaria, con corteza incluida y pérdida de sección transversal. En la madera expuesta en la lesión se observa pudrición interna del duramen del tipo 'pudrición parda' aparentemente provocada por el hongo xilófago *Laetiporus sulphureus*, quedando escasos centímetros de pared residual en el punto de fractura. Dada la especie y el defecto mecánico, se espera una rápida afección fúngica de los tejidos vasculares y la pérdida definitiva de resistencia estructural de la madera.

7. **ESTADO GENERAL:** Árbol adulto, con vitalidad media y porte alterado desde vivero induciendo, por desmoche, la formación de una cruz con varios ejes o reiterados codominantes. Esta alteración morfológica severa del árbol, respecto a la arquitectura original de la especie, implica perjuicios vasculares y, por tanto, provoca en el tiempo decaimiento fisiológico y debilitamiento mecánico, además de la corteza incluida que habitualmente debilita la unión. Copa irreversiblemente desestructurada tras la incidencia, quedando definitivamente comprometida la viabilidad mecánica y funcional del árbol, a medio plazo.

8. **OBSERVACIONES:** Varios apeos realizados en esta unidad de gestión de ejemplares de la misma especie, coetáneos, con defectos mecánicos análogos tras incidencias de la misma tipología: desgarro de reiterados codominantes, con categoría de ejes primarios, en copas antiguamente desmochadas, desde el punto de desmoche, causando lesión abierta y pérdida de sección transversal en cruz y tronco. Se ha detectado el sobre enterramiento general de este arbolado, plantado al menos 40cm por debajo del nivel del cuello, lo que provoca la anoxia radicular, perjudicando ostensiblemente el funcionamiento fisiológico óptimo y, por lo tanto, comprometiendo la viabilidad de estos ejemplares en su etapa madura de desarrollo. Además de estos parámetros que han provocado la debilidad estructural actual del arbolado de esta alineación (grave alteración morfológica de copa induciendo codominancias de hasta cinco ejes en la cruz principal, con corteza incluida entre ellos que resultan en uniones débiles, fragilizadas por la pudrición interna y agravada por la falta de eficiencia en la compartimentación y refuerzo de los defectos mecánicos como consecuencia de la ineficiencia radicular), se ha detectado en las últimas revisiones daños intencionados provocados sistemáticamente en los troncos de estos ejemplares con herramientas perforadoras, objetos punzantes y aparentes quemaduras puntuales, que han perjudicado ostensiblemente la integridad del arbolado incrementando la probabilidad del colapso.
