**Expediente: 490/2022**

AP-259-2022  
AAP

## SOLICITUD DE APEO DE ARBOLADO VIARIO (AP-259-22) PARTE 2ª

## ISA Formulario de Evaluación Básica de Riesgo de Arbolado

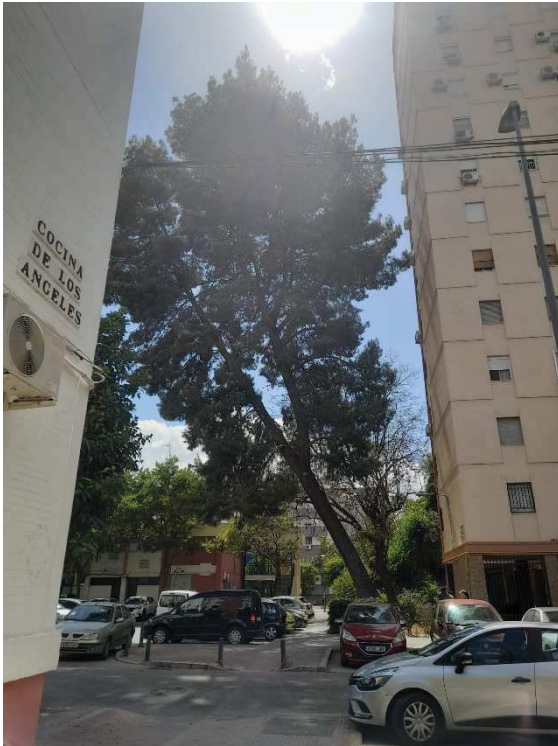
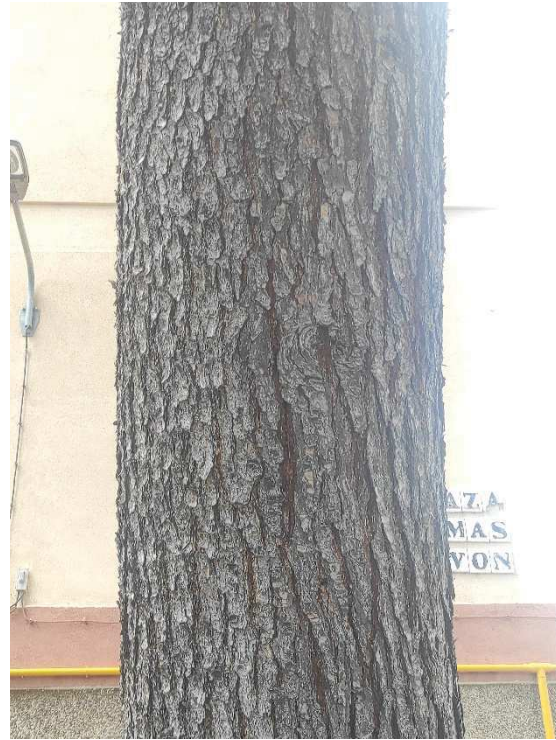
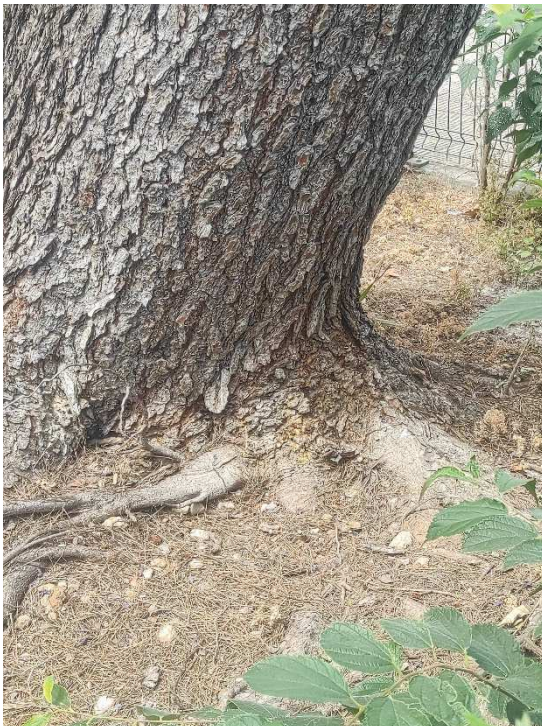
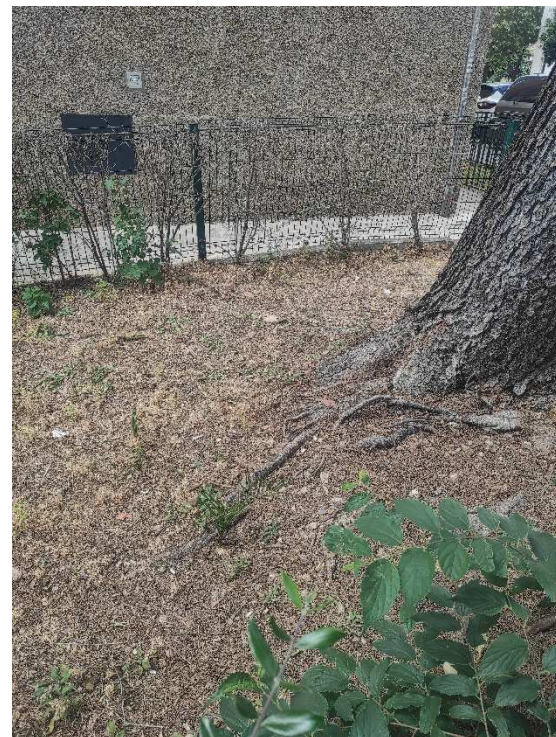
**12. FOTOGRAFÍAS:**

6. **ALTURA (m):** 26
7. **ALCORQUE (m):** Parterre ajardinado rectangular (3 x 4 m aprox.)
8. **LATITUD DE ACERADO(m):** -
9. **LESIONES GRAVES:**
  - Aumento significativo de la inclinación del ejemplar desde que se comenzó a hacer un seguimiento del mismo (Sept. 2018), pasando de los 27° a los 34° respecto a la vertical.

- Grietas y exudaciones en los primeros 2 metros del tronco, por la zona que trabaja a compresión.
  - Levantamientos en el terreno circundante compatibles con posibles movimientos en la zona de seguridad radicular.

10. **ESTADO GENERAL:**
  - El estado fisiológico, asociado al vigor, está dentro de los parámetros normales. Hecho que puede incidir negativamente en la inclinación generalizada y favorecer el vuelco completo.

*"ÚNICO.- Autorizar el apeo de un ejemplar de Pinus halepensis con ID nº 45.876, situado en la plaza Tomás Pavón (AP-259-2022). De acuerdo con el informe del Servicio Técnico: **MOTIVO DEL APEO:** Riesgo no tolerable. Según la inspección visual realizada por los inspectores de riesgo, se concluye que el ejemplar presenta una serie de defectos estructurales que comprometen severamente su estabilidad general. Y a priori se concluye que la falta de alternativas para la mitigación de dicho nivel de riesgo, señala la tala como única actuación viable. Aun así, se solicita inspección tipo F2 a Tecnigral S.L. que ejerce asesoramiento especializado en arboricultura al Servicio de Parques y Jardines. Por presentar asociado un nivel de RIESGO NO TOLERABLE, y no existir medidas de mitigación que permitan la conservación del ejemplar, como individuo eficiente y estable en su estructura, se solicita su apeo. **ESTADO GENERAL:** El estado fisiológico, asociado al vigor, está dentro de los parámetros normales. Hecho que puede incidir negativamente en la inclinación generalizada y favorecer el vuelco completo. **OBSERVACIONES:** Se solicita evaluación tipo F2. Las conclusiones de la misma constatan la falta de alternativas para conservar el ejemplar dentro de unos rangos razonablemente admisibles de riesgo. El potencial de generar daños graves en caso de fallo, es alto debido a las dimensiones del ejemplar".*

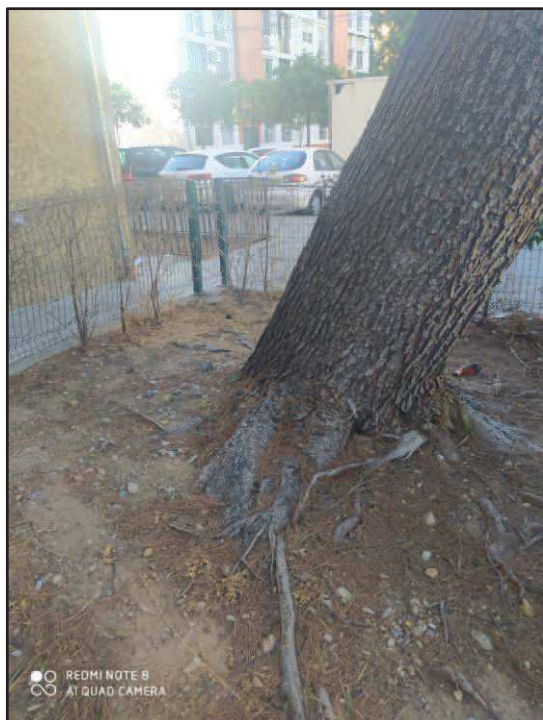
10. Detalle de la base en 2020

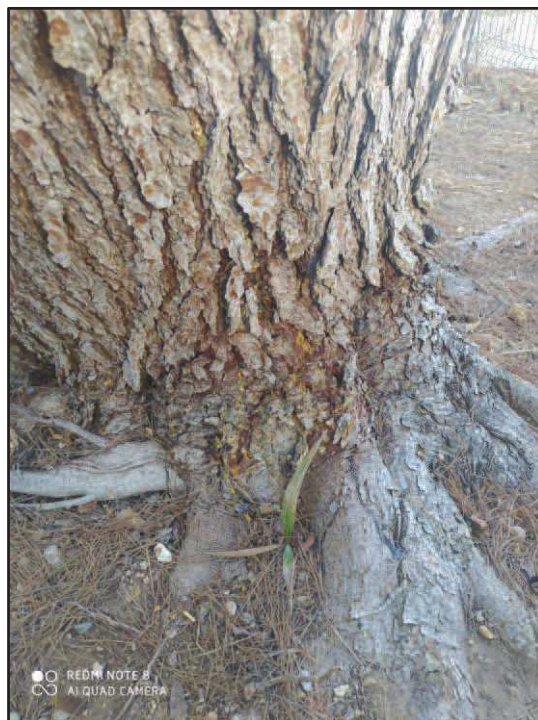
11. Detalle del contrafuerte en 2020

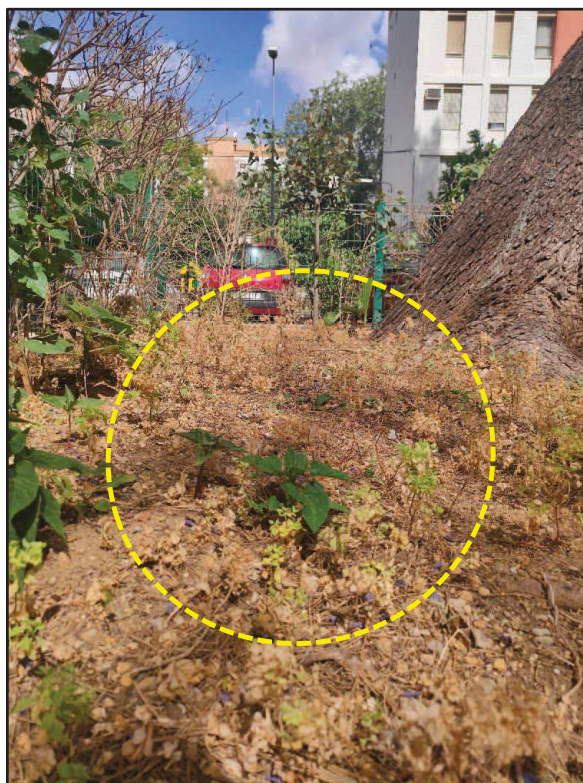
Se aprecia corona de raíces de migración hacia zonas superiores del cuello. Volumen de suelo muy escaso para el desarrollo de un correcto sistema radicular de anclaje. Posibles daños en raíces en la zona de anclaje a tracción a causa de la instalación y/o renovación de servicios de agua y gas. Se aprecia levantamiento del suelo por el lado contrario a la inclinación.

12. Detalle del levantamiento del plato radicular 2022

Se trata de un ejemplar donde la sintomatología nos evidencia que el comienzo del fallo estructural ya ha empezado y donde no existen opciones de mitigación de riesgo. Una gestión de riesgo profesional implica el deber anticiparnos a que dicho fallo no se produzca, ya que las consecuencias del mismo podrían ser muy graves. Debido a lo expuesto en el presente informe, haciendo hincapié en que no existen alternativas viables para reducir el alto riesgo que ofrece actualmente, se recomienda su tala.

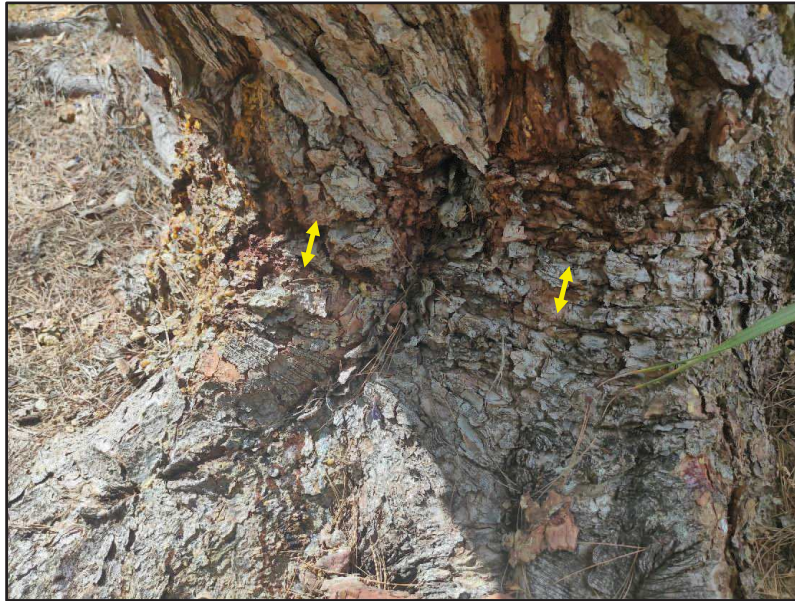
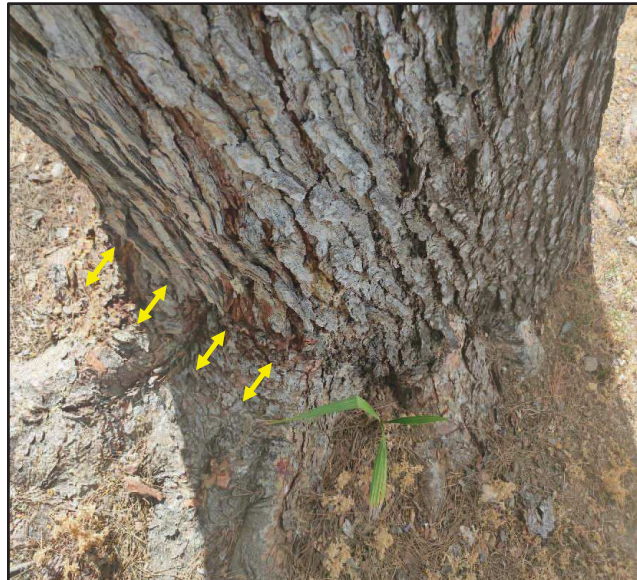
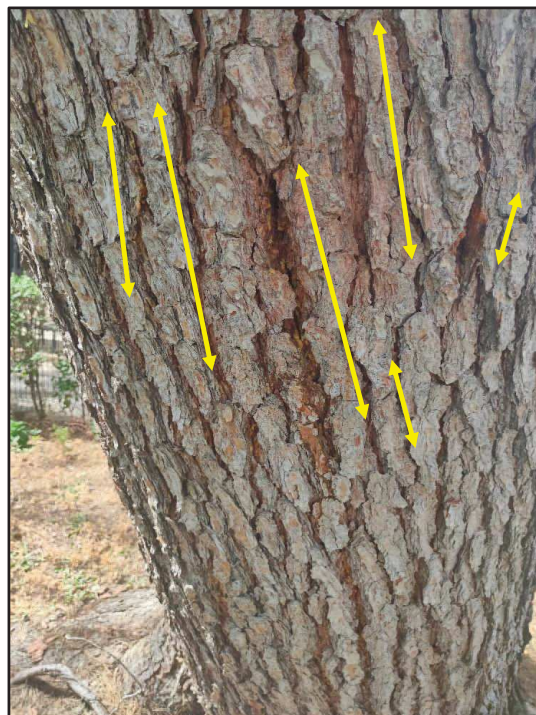
13,14 y 15. Detalle de los esfuerzos a compresión provocados por la inclinación y carga excesiva

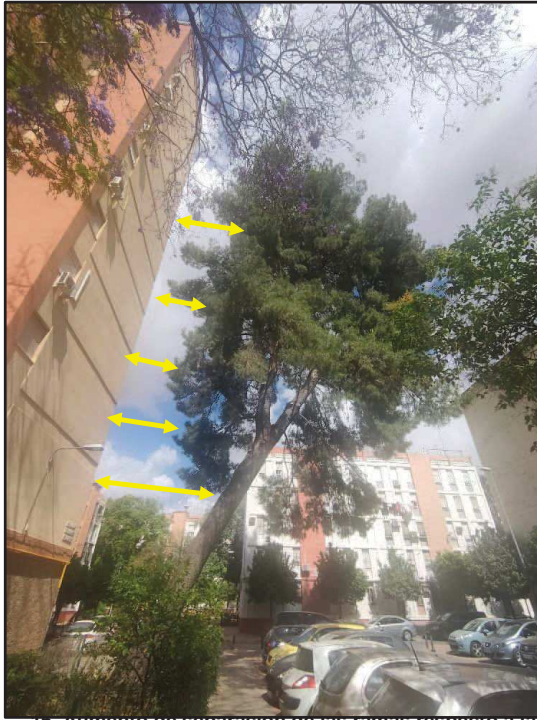
Principal (es) preocupación (es): Los dos grandes ejes primarios que configuran la copa se están desplazando, separándose uno del otro. La principal preocupación es el desgarro de uno de esos ejes que cada uno configura el 50% de la copa.

16. Aumento de separación de las ramas respecto a la fachada

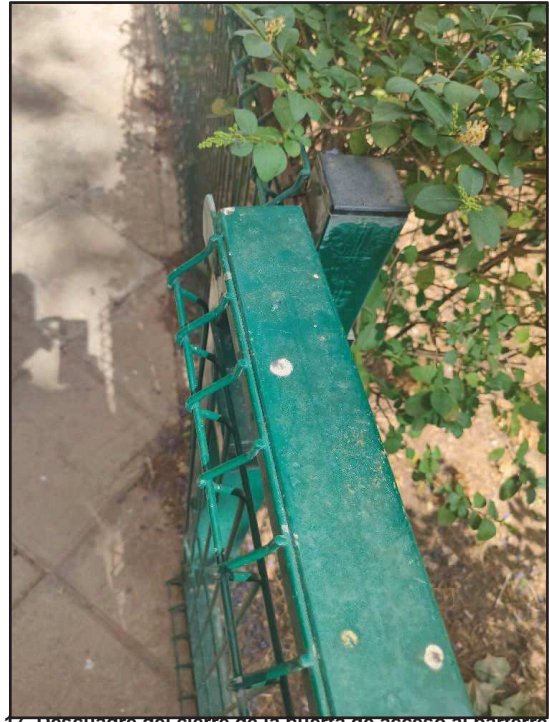
17. Descuadre del cierre de la puerta de acceso al parterre por levantamiento del terreno

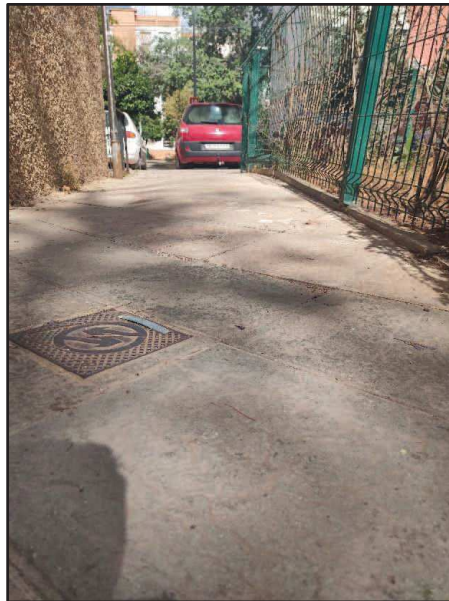
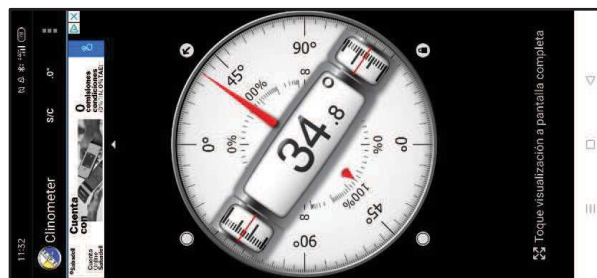
18 y 19. Detalle del terreno adyacente con paso de servicios de agua y gas y última medición de la inclinación
