**Expediente 1/2022**

AP-214-2022  
AAP

**FICHA DE APEO DE ARBOLADO VIARIO (214/22) PARTE 2ª**

1. **FECHA:** 30/05/22
2. **SITUACIÓN:** Plaza Los Andes **DISTRITO:** Bellavista-La Palmera
3. **ESPECIE:** *Ulmus pumila* **Nº ID:** 119760
4. **P.C. (cm):** 113 **ALTURA (m):**13 **ALCORQUE (m):** Cuadrado individual

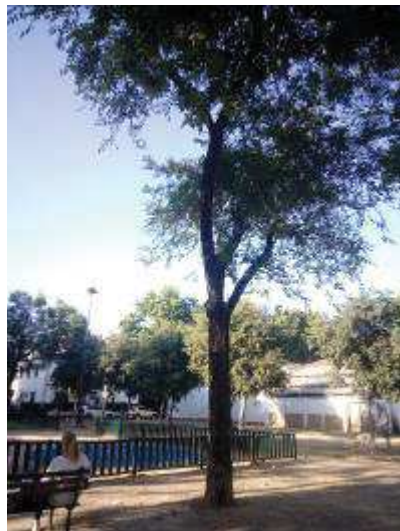
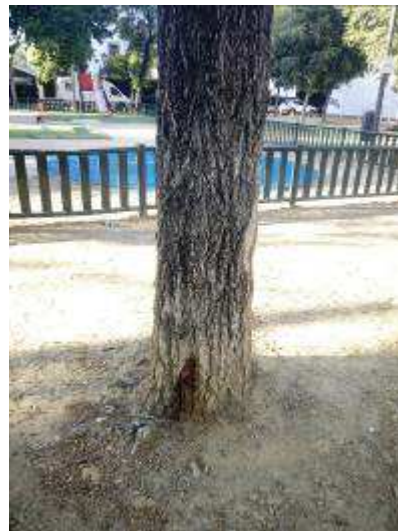
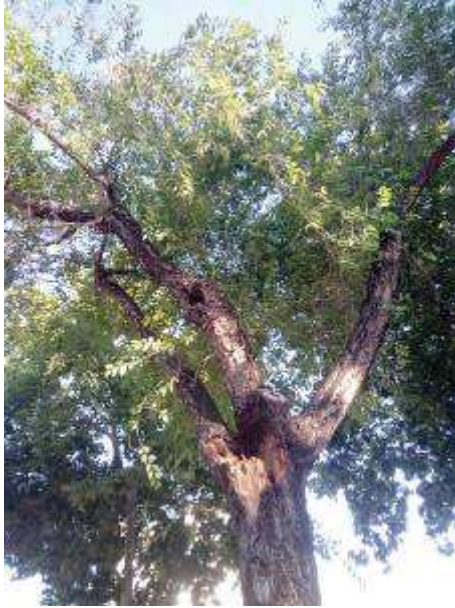
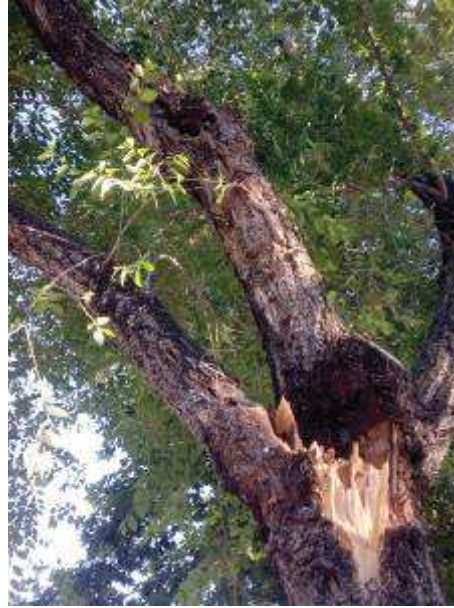
9. **FOTOGRAFÍAS:**

6. **LESIONES GRAVES:** Fractura de eje principal codominante debido a la mengua de la resistencia mecánica de la madera como consecuencia de la pudrición interna. El fallo de la rama provoca una herida abierta por desgarrar de tejidos, con pérdida de sección transversal y fisura activa, a la altura de la cruz principal, comprometiendo definitivamente la integridad del anclaje de los ejes remanentes. Tras la incidencia se observa la descomposición fúngica de los tejidos en la base de los ejes primarios, extendida a partir de los antiguos cortes de terciado, con progresión descendente y afectando a la cruz principal.

7. **ESTADO GENERAL:** Árbol maduro con vitalidad media, desestructurado por el antiguo terciado de copa. Tratamiento anual de endoterapia contra la plaga de oruga defoliadora denominada 'Galeruca del Olmo', observándose exudaciones activas en las perforaciones realizadas alrededor del perímetro en la zona basal.

8. **OBSERVACIONES:** El daño que presenta el árbol tras la incidencia tiene trascendencia estructural e implica una alta probabilidad de fallo de la parte de copa remanente, sin opción viable de reducción del riesgo conservando la funcionalidad del ejemplar.

**MOTIVO DEL APEO:** Inviabile tras incidencia
