AP-126-2022
AAP

FICHA DE APEO DE ARBOLADO VIARIO (126/22) PARTE 2ª

1. **FECHA:** 24/03/22
2. **SITUACIÓN:** Plaza Las Candelarias **DISTRITO:** Cerro Amate
3. **ESPECIE:** *Melia azedarach* **Nº ID:** 2067
4. **P.C. (cm):** 194 **ALTURA (m):** 13 **ALCORQUE (m):** Cuadrado Individual

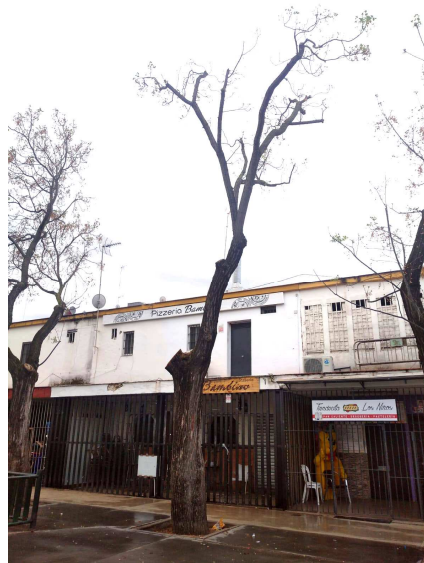
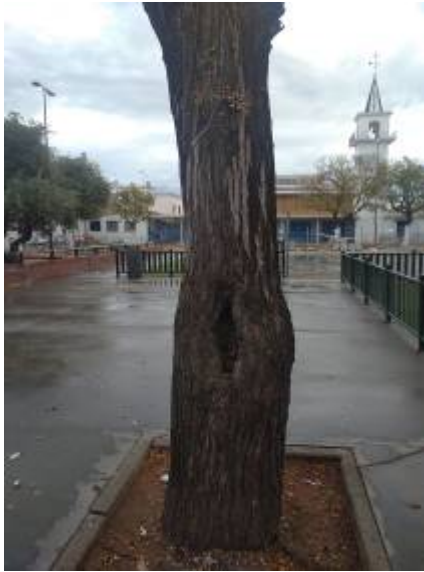
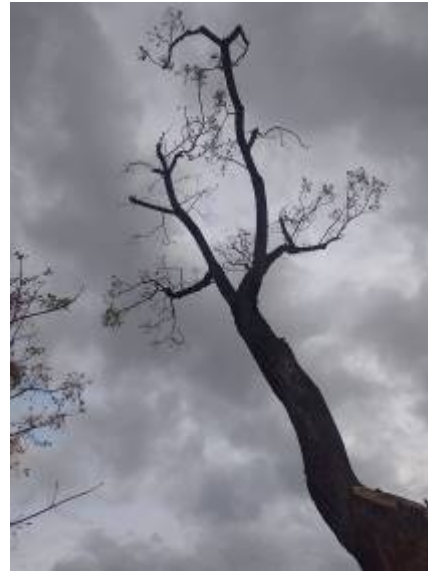
5. **LATITUD DE ACERADO:** Plaza peatonal, de uso recreativo. Posición arbolada junto juegos infantiles y zona comercial.
6. **LESIONES GRAVES:** Fractura de eje principal codominante sobre área de juegos infantiles el pasado día 21 de marzo, tras varias jornadas de lluvia. En el punto de rotura y en la parte fallada, se observa la descomposición avanzada del duramen, y la pérdida sustancial de capacidad de carga como consecuencia del mínimo espesor de tejidos funcionales registrado, factor que desde la perspectiva mecánica supone insuficiente pared residual para garantizar la integridad estructural en el eje remanente, especialmente a nivel de su base e inserción en la cruz principal.

7. **ESTADO GENERAL:** Árbol maduro, con porte irreversiblemente alterado por antiguo terciado o desmoche de copa. Manifiesta síntomas de desvitalización incipiente, como brotación anual poco vigorosa y reducida generación de albura anual. Tras el fallo, la copa queda severa e irreversiblemente desestructurada, lo que implica la pérdida definitiva de funcionalidad, en relación a cobertura arbórea y beneficios ecosistémicos.

Fotografías estado actual del ejemplar

MOTIVO DEL APEO: Riesgo no tolerable

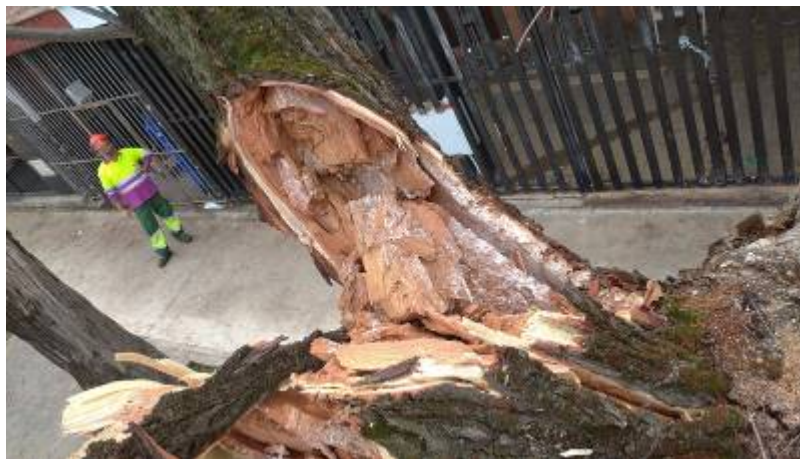
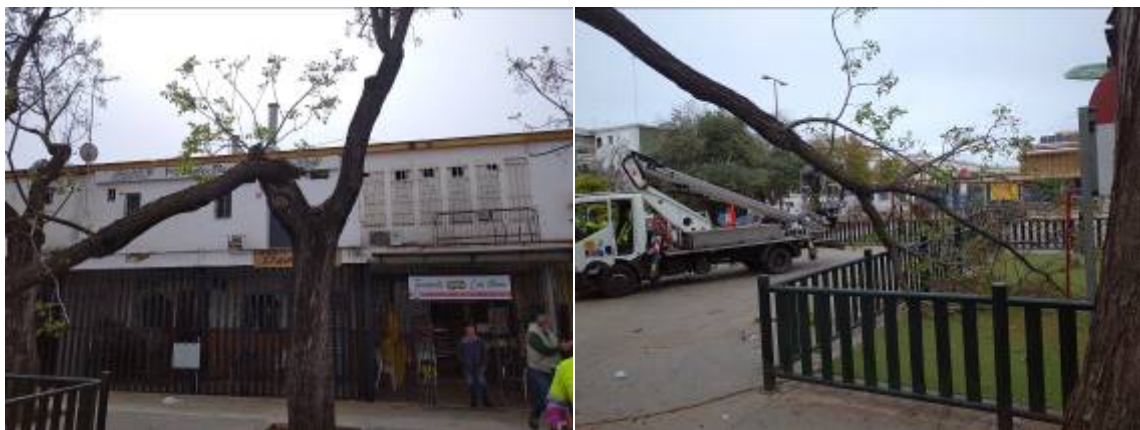
8. **OBSERVACIONES:** Especie (*Melia azedarach*) con tendencia a la descomposición del duramen por pudrición del tipo 'parda o cúbica' debido a la afección del hongo xilófago (o afín a) *Laetiporus sulphureus*, sin síntomas externos visibles de la degradación fúngica interna de los tejidos, ni emisión de madera de reacción (a diferencia de la pudrición del tipo 'blanca o fibrosa'), ni presencia de cuerpos fructíferos (sólo se aprecia el micelio del hongo xilófago en la madera central en descomposición).

Fotografías Incidencia 21/03/2022
