AP-109-2022
AAP

FICHA DE APEO DE ARBOLADO VIARIO (109/22) PARTE 2ª

MOTIVO DEL APEO: Inviabile por inclinación activa

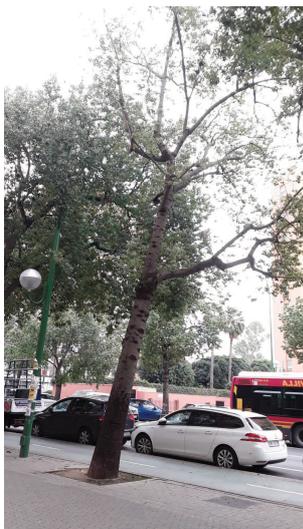
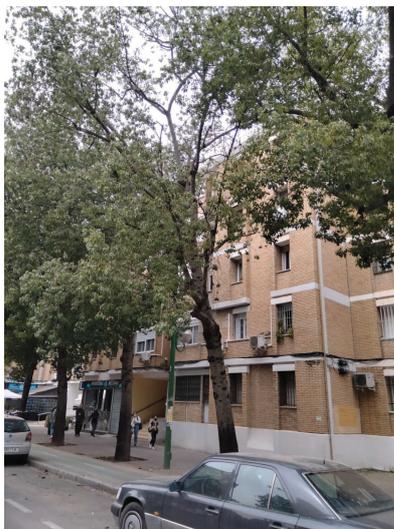
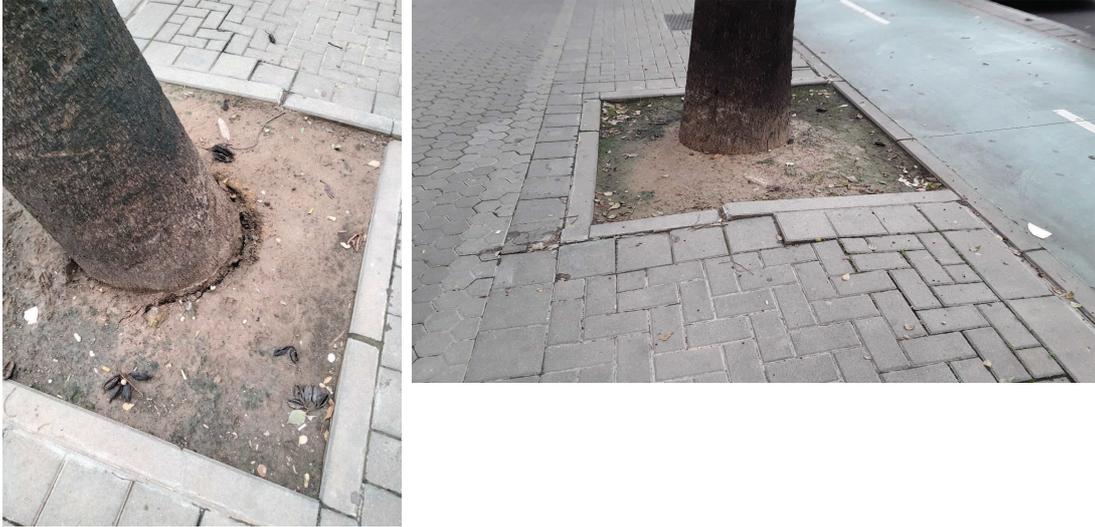
9. **FOTOGRAFÍAS:**

6. **LESIONES GRAVES:** Movimiento activo del tronco, con incremento súbito de la inclinación, registrando antes del apeo un aumento de más de 5º, dado que, en la revisión del estado y riesgo del ejemplar, efectuada en diciembre de 2020, se midieron 13 grados Sur, y, en el momento del aviso, se registraron 19 grados de inclinación del tronco. Abultamiento del terreno del alcorque en la zona de tracción y depresión relativa del suelo en el sector de compresión, con ahuecamiento de la tierra alrededor del cuello, indicadores evidentes de inclinación activa. Riesgo inminente de vuelco con proyección de impacto sobre carril bici, zona de aparcamiento y calzada.

8. **OBSERVACIONES:** El fallo se produce tras varias jornadas de lluvias continuadas, desde el 11 al 17 de marzo (39 litros/m²) que han favorecido el abombamiento del terreno y, con ello, la pérdida definitiva de cohesión entre el sustrato y la parte hipogea remanente del árbol, previamente debilitada, tanto desde la perspectiva mecánica como fisiológica, por los daños antiguos derivados de canalizaciones subterráneas, ejecución del carril bici y reacondicionamientos de alcorques y acerados, y por los severos condicionantes abióticos del entorno urbano.
