Expediente 1/2022

AP-125-2022
AAP

FICHA DE APEO DE ARBOLADO VIARIO (125/22) PARTE 2ª

MOTIVO DEL APEO: Inviabile por inclinación activa

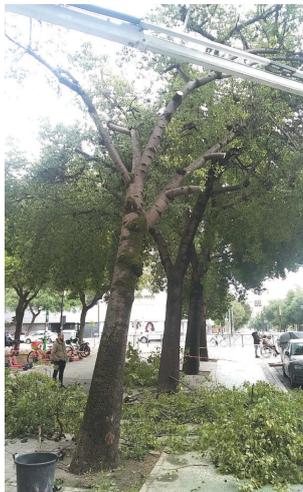
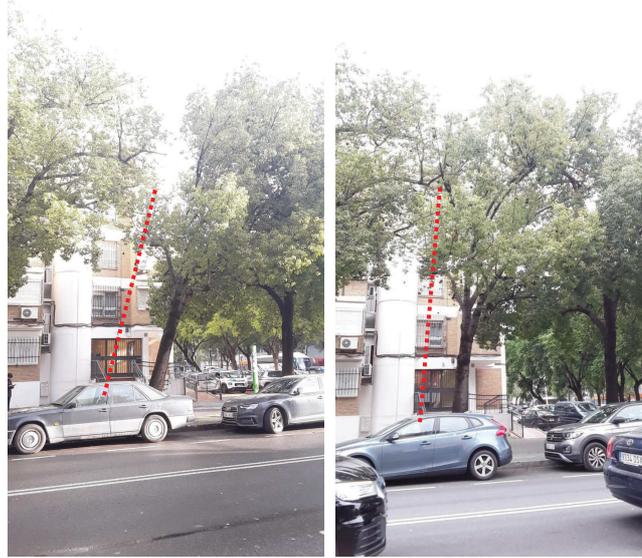
6. **LESIONES GRAVES:** Movimiento activo del tronco, con incremento súbito de la inclinación, registrando antes del apeo un aumento de más de 8°, midiéndose en la revisión del estado y riesgo del ejemplar de diciembre de 2020, 11 grados, hasta los 20 grados registrados en el momento del apeo. Copa parcialmente apoyada sobre el ejemplar adyacente de la alineación. Abultamiento del terreno del alcorque en la zona de tracción y depresión relativa del suelo en el sector de compresión, con ahuecamiento de la tierra alrededor del cuello, indicadores evidentes de inclinación activa por fallo primario del anclaje y debilitamiento del suelo. Riesgo inminente de vuelco con proyección de impacto sobre carril bici, zona de aparcamiento y calzada.

Incremento de la inclinación de 8°
Foto izquierda: Apeo marzo 2022 / Foto derecha: Revisión diciembre 2020

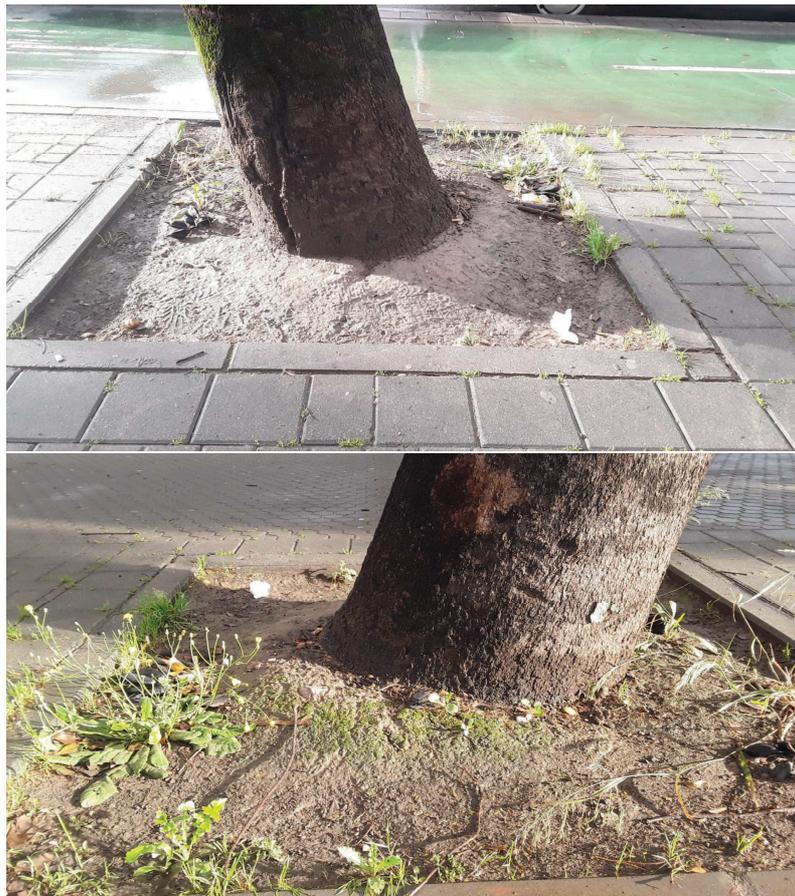
8. **OBSERVACIONES:** El fallo se produce tras varias jornadas de lluvias continuadas, desde el 11 al 17 de marzo (39 litros/m²) que han favorecido el abombamiento del terreno y, con ello, la pérdida definitiva de cohesión entre el sustrato, y la parte hipogea remanente del árbol, previamente debilitada, tanto desde la perspectiva mecánica como fisiológica, por los daños antiguos derivados de canalizaciones subterráneas, ejecución de carril bici y reacondicionamientos de alcorques y acerados, y por los severos condicionantes abióticos del entorno urbano. Misma tipología de fallo en el ejemplar apeado el 18 de marzo (ID696_AP109), de misma especie y edad fenológica en el mismo tramo de acerado.

Movimiento del terreno: abultamiento en tracción y hundimiento en compresión
