AP-185-2022
AAP

FICHA DE APEO DE ARBOLADO VIARIO (185/22) PARTE 2ª

MOTIVO DEL APEO: Colapso del árbol completo

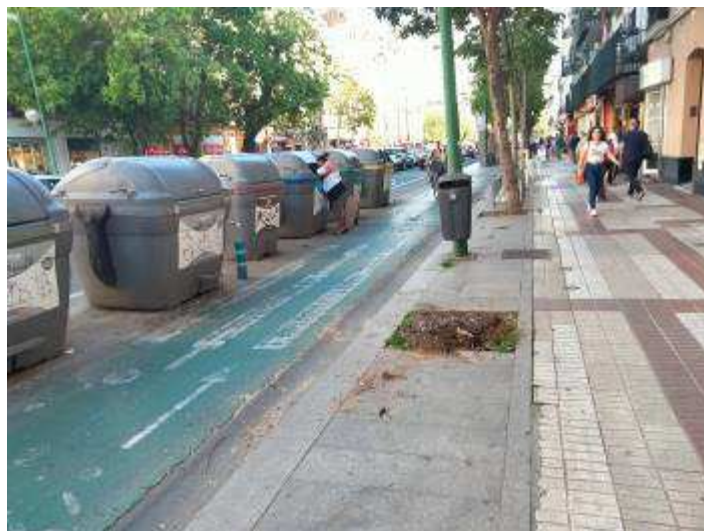
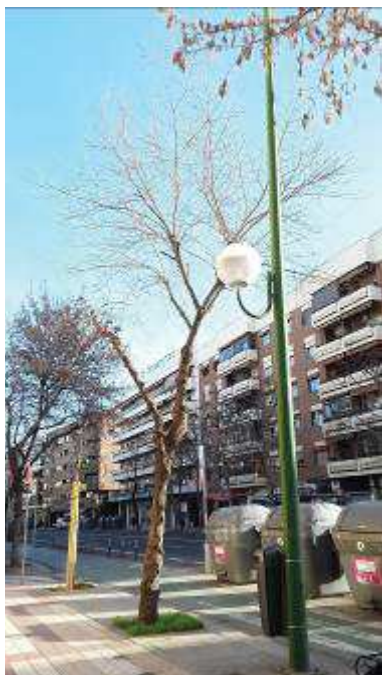
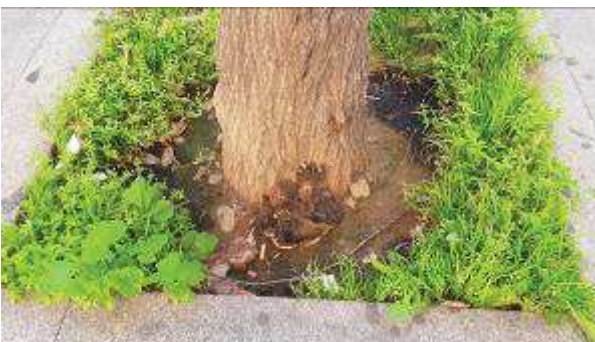
9. **FOTOGRAFÍAS:**

6. **LESIONES GRAVES:** Aparentemente, se produjo la fractura del tronco, desde el cuello radicular, al nivel del suelo del alcorque, lo que supuso el colapso del árbol completo. Antes del fallo, durante la inspección del arbolado, se había detectado debilidad fisiológica del ejemplar y la presencia de pudrición incipiente en la base, con aparición de cuerpo fructífero de hongo xilófago, afín a *Inonotus hispidus*. Daños antiguos en el sistema radicular y posible descomposición fúngica hipogea parcial, derivados de cortes infringidos durante la ejecución del carril bici, y lesiones superficiales en ejes principales por roce o impacto durante la operación de recogida de residuos en los contenedores anexos a la posición arbolada.

7. **ESTADO GENERAL:** Árbol adulto, incipientemente desvitalizado, con un desarrollo de copa reducido.
8. **OBSERVACIONES:** Se registran numerosos daños mecánicos y perjuicios fisiológicos en el arbolado anexo a zonas de contenedores de residuos, derivados de las labores de recogida de basuras, especialmente durante el alzado de los contenedores, por lo que no se recomienda reponer el arbolado que se encuentre a menos de dos metros de los puntos de depósito de basuras. En este caso, no se puede constatar la tipología del fallo, puesto que el árbol es retirado por el servicio de LIPASAM, aunque se tiene registro de la existencia de lesiones previas.
