**Expediente 1/2022**

AP-195-2022  
AAP

**FICHA DE APEO DE ARBOLADO VIARIO (195/22) PARTE 2ª**

**MOTIVO DEL APEO:** Riesgo elevado y reducida funcionalidad

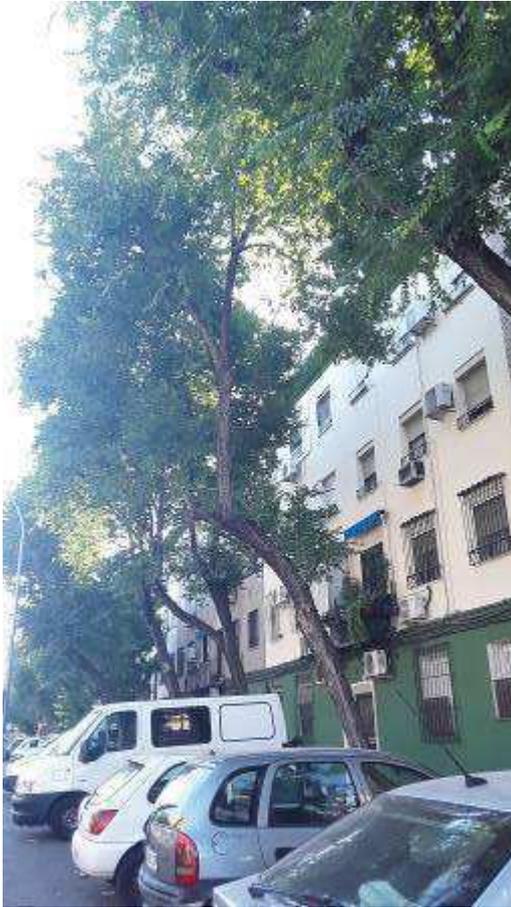
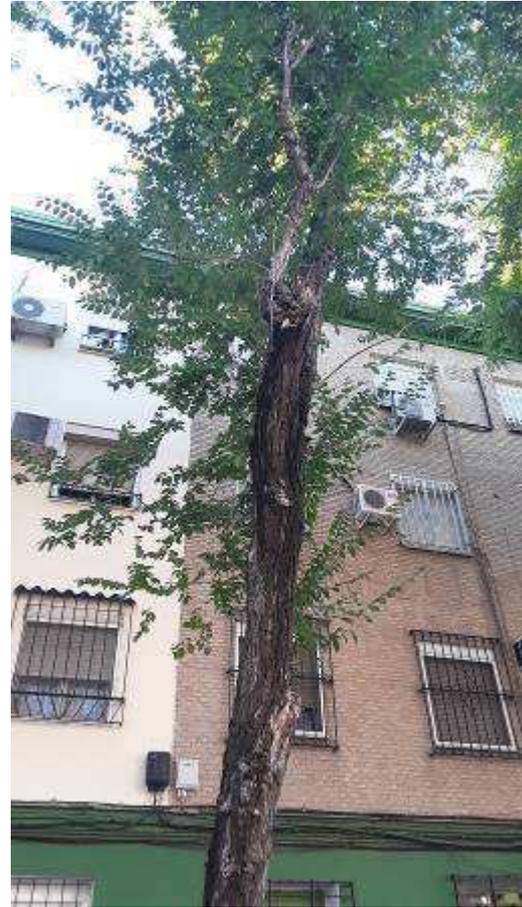
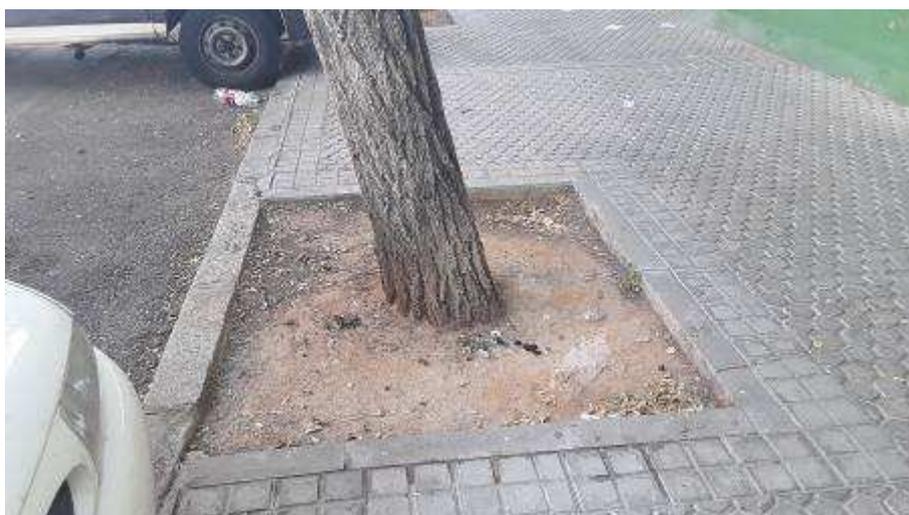
**9. FOTOGRAFÍAS:**

6. **LESIONES GRAVES:** Inclinación 20°NW, derivada de la proximidad a fachada (3m), también se tiene constancia de antiguos cortes de raíces leñosas por sucesivas remodelaciones del acerado y daños hipogeos derivados de la canalización subterránea de servicios urbanos. Vieja fractura de reiterados consolidados, de hasta 15cm de diámetro, anclados sobre dos de los tres ejes principales codominantes, con impacto sobre acerado y calzada. En los puntos de fractura, que coinciden con el nivel de terciado original, se observa la severa descomposición de los tejidos de los brazos principales, portantes de los reiterados inducidos por el terciado. Disfuncionalidad progresiva de los ejes o cimales remanente desde el punto de corte del viejo terciado hacia la base, sin observarse brotación adventicia inducida por el fallo de ramas, varios años después de producirse la rotura. Pudrición avanzada en la madera interna de todo el árbol, con escasa pared residual y pérdida sustancial de capacidad de carga.

7. **ESTADO GENERAL:** Árbol maduro, en decaimiento fisiológico y apenas un 30% de capacidad fotosintética respecto al volumen aéreo original, con antecedentes de fallo de ramas y copa irreversiblemente desestructurada por las antiguas prácticas de terciado, actualmente obsoletas salvo casos extraordinarios, y por la disfuncionalidad progresiva de los tejidos vasculares en los cimales, como consecuencia de la pudrición emitida a partir de los cortes de desmoche. En años precedentes se ha producido el vuelco de dos ejemplares de la misma alineación, coetáneos, con defectos mecánicos análogos, evidenciando los daños radiculares que han sufrido estos ejemplares.

8. **OBSERVACIONES:** Además del elevado riesgo de colapso, el árbol presenta escasa funcionalidad debido a la severa regresión de la copa, y se observa un agravamiento de los defectos registrados durante las labores de inspección. Se procede al apeo y reposición de varios ejemplares de esta esta alineación, coetáneos, de la misma especie, con síntomas de senescencia prematura tanto desde la perspectiva mecánica como fisiológica, con el objetivo de reducir el riesgo de impacto y daño sobre personas y vehículos, y de mejorar la cobertura arbórea de la calle.
