Expediente 1/2022

AP-167-2022
AAP

FICHA DE APEO DE ARBOLADO VIARIO (167/22) PARTE 2ª

ISA Formulario de Evaluación Básica de Riesgo de Arbolado F2

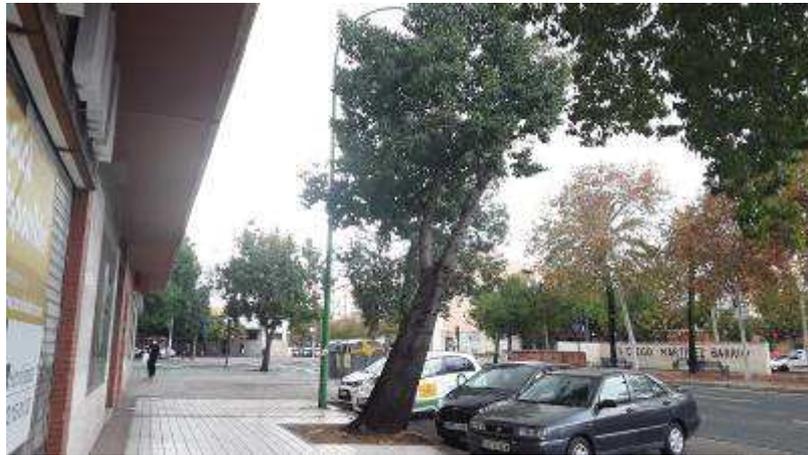
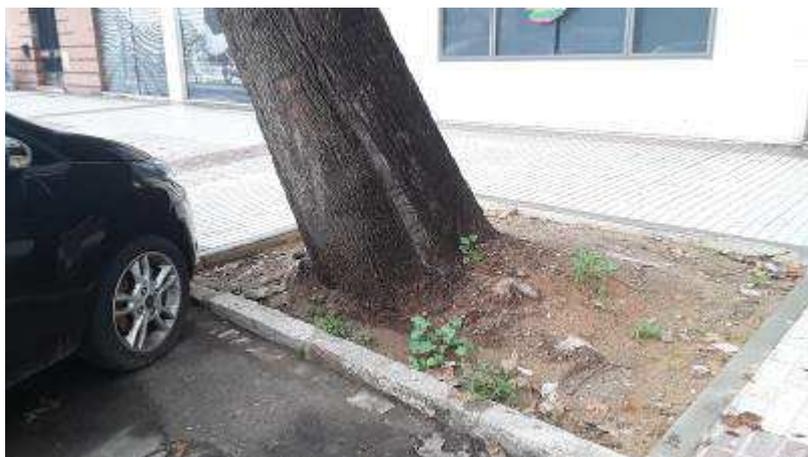
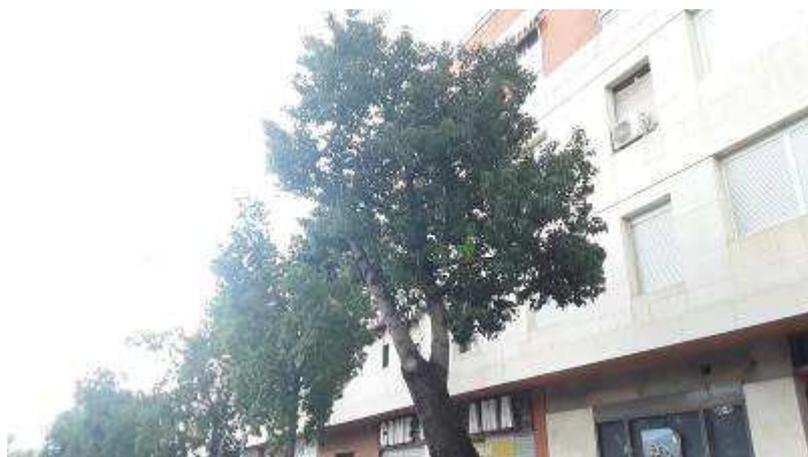
9. FOTOGRAFÍAS:

6. **LESIONES GRAVES:** Movimiento activo del tronco, con incremento progresivo de la inclinación, registrando antes del apeo un aumento de más de 4º, en los últimos 3 años, midiéndose en la revisión del estado y riesgo del ejemplar 25º de inclinación, en enero de 2019, hasta los 29º medidos durante la última inspección anual de diciembre de 2021. Aparición reciente de grieta en la zona basal del tronco, en el sector de tracción, y oquedad interna a este nivel, hasta 1m del suelo, como consecuencia de la pudrición interna de la madera disfuncional, con origen hipogeo y avance ascendente a lo largo del tronco. En el momento del apeo, la pared residual remanente es de 10cm, desde el suelo hasta 70cm de altura. Raíces superficiales con tendencia estrangulante. Alto riesgo de vuelco con proyección de impacto sobre acerado y zona de aparcamiento, sin opciones de mitigación de la probabilidad de fallo.

7. **ESTADO GENERAL:** Árbol maduro, con vitalidad media, desestructurado por copado en vivero, y eliminación de eje principal codominante W en 2020 (25cm de diámetro), lo que supuso una reducción del volumen foliar de alrededor del 40%, actuación extraordinaria por motivos de riesgo con el objetivo de lograr la descarga de copa en el sentido de la inclinación. No se ha producido una respuesta resiliente del ejemplar tras esta actuación, en cuanto a emisión de madera de reacción, de recubrimiento de heridas y de brotación adventicia.

8. **OBSERVACIONES:** En el año 2020, se realizó una restauración del pavimento circundante, que se encontraba levantado por acción radicular, y una ampliación del alcorque. Tras esta intervención urbanística se practicó la reducción de copa, indicada en el apartado anterior, para mitigar la probabilidad de fallo del árbol, sin lograr la estabilización del anclaje. Se aprecia un incremento del deterioro mecánico de la madera en la zona basal del tronco.

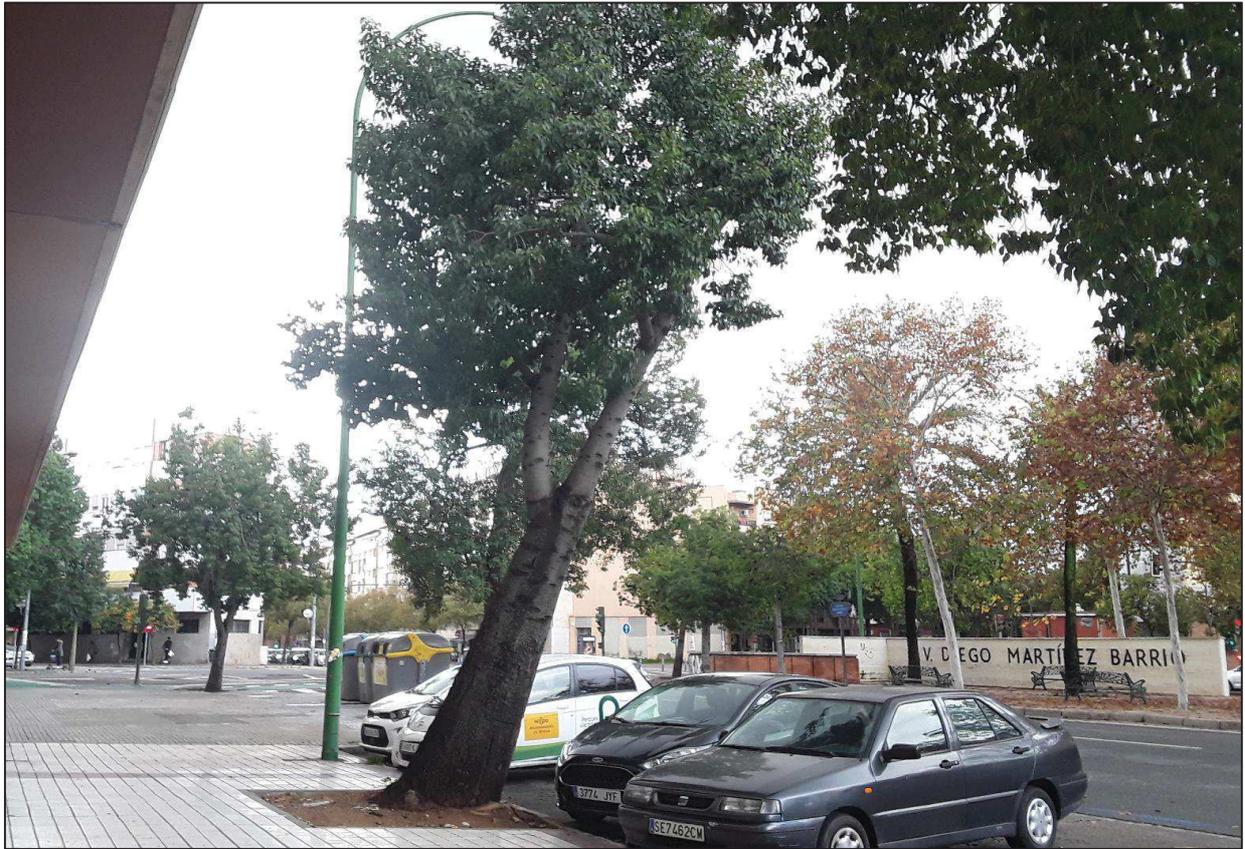
1. Vista general de la posición (Fuentes Inspecciones Lote 2)

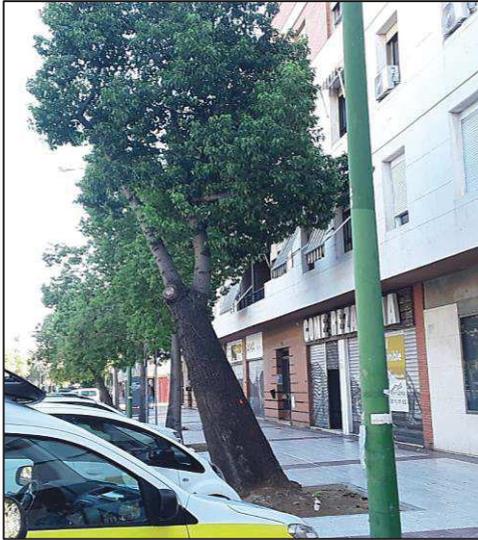
3. Vista general. Detalle inclinación Fte. (Inspecciones Lote 2)

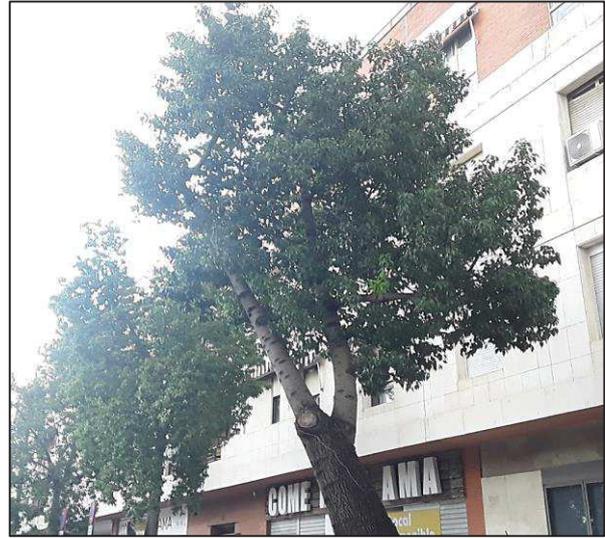
4. Vista de la copa

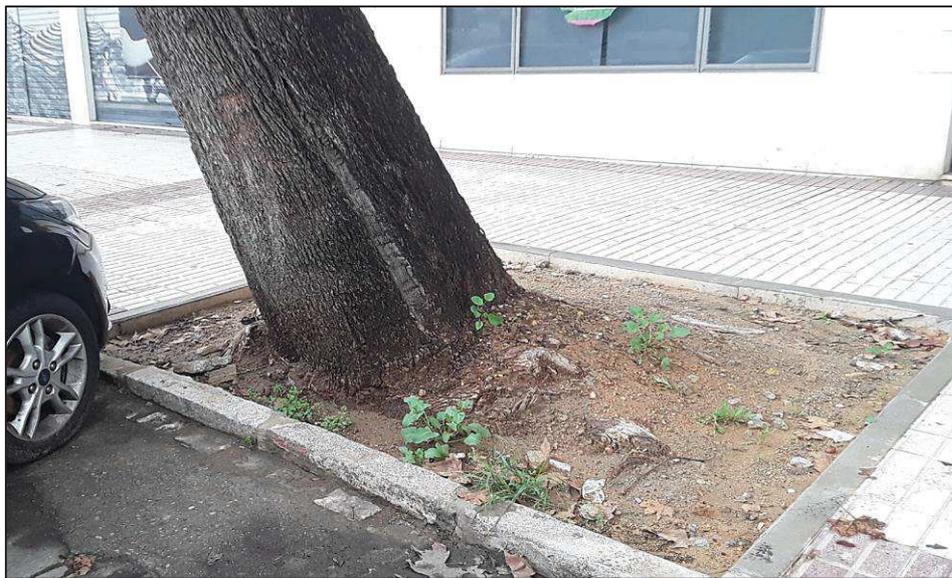
5. Vista de la base (Fuente Inspecciones Lote 2)

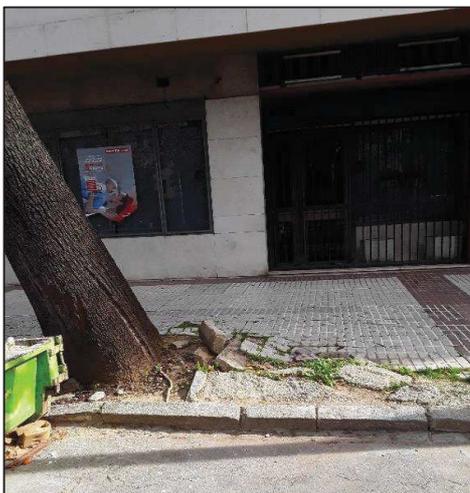
6. Vista alcorque Enero 2019 (Fte. Inspecciones Lote 2)

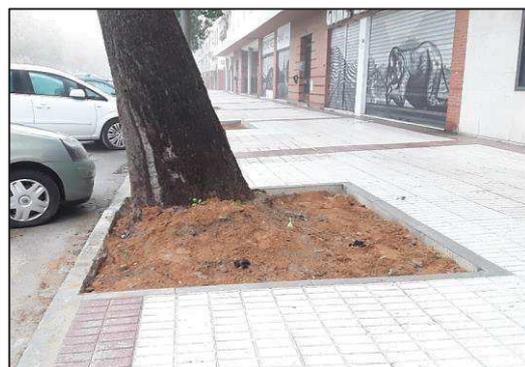
7. Vista alcorque Diciembre 2020 (Fte. Inspecciones Lote 2)

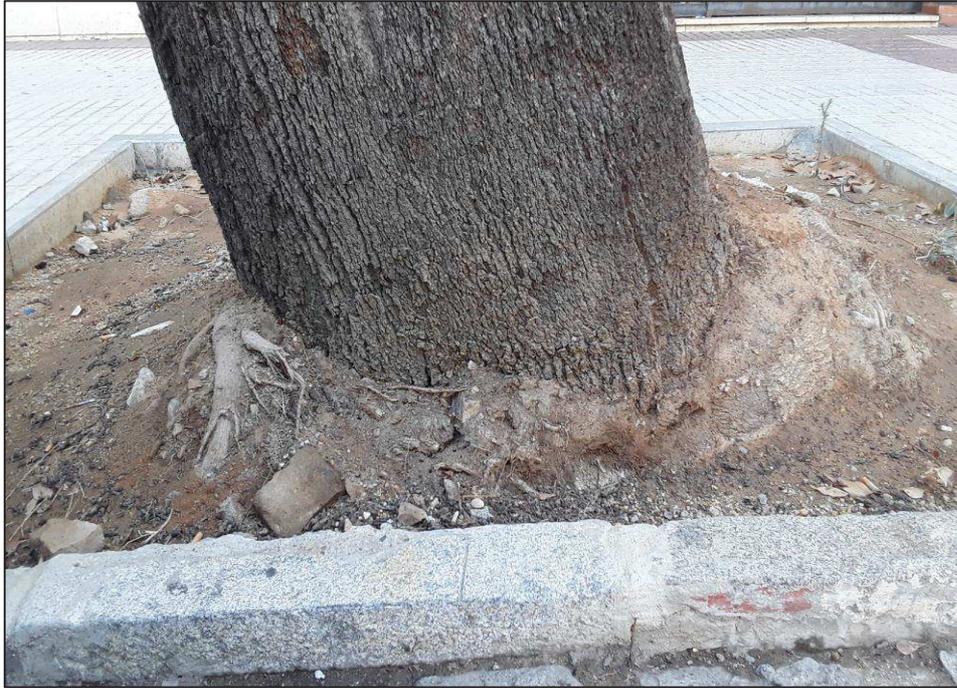
-- Raíces y cuello radicular --	
Cuello enterrado/no visible <input type="checkbox"/>	Profundidad <u> </u> Estrangulamiento <input checked="" type="checkbox"/>
Muerta <input type="checkbox"/>	Pudrición <input checked="" type="checkbox"/>
Cavidades <input type="checkbox"/>	Hongos/setas <input type="checkbox"/>
Grietas <input type="checkbox"/>	% Perímetro <u> </u> Profundidad de la cavidad <u> </u>
Levantamiento del plato radicular <input checked="" type="checkbox"/>	Cortes/raíces dañadas <input checked="" type="checkbox"/>
	Distancia al tronco <u>10</u> cm
	Debilidad de suelo <input type="checkbox"/>
Crecimiento de respuesta: <input type="checkbox"/>	
Contrafuertes en base, ensanchamiento	
Condiciones de preocupación: Levantamiento del plato radicular, raíces estrangulantes. Posibles daños en raíces durante la ampliación del alcorque	
Tamaño parte def. <u> </u> cm	Distancia de caída <u> </u> m
Cargas en el defecto: No aplica <input type="checkbox"/> Menor <input type="checkbox"/> Moderado <input type="checkbox"/> Significativa <input checked="" type="checkbox"/>

8. Detalle raíces estrangulantes (Fuente Inspecciones Lote 2)

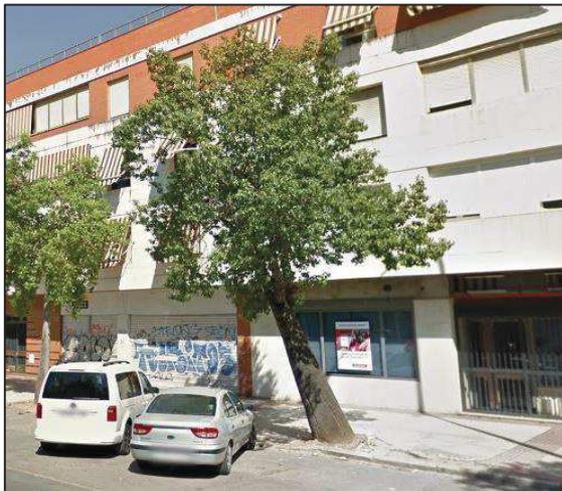
9. Imagen histórica, 2017. Fuente: "Street View"

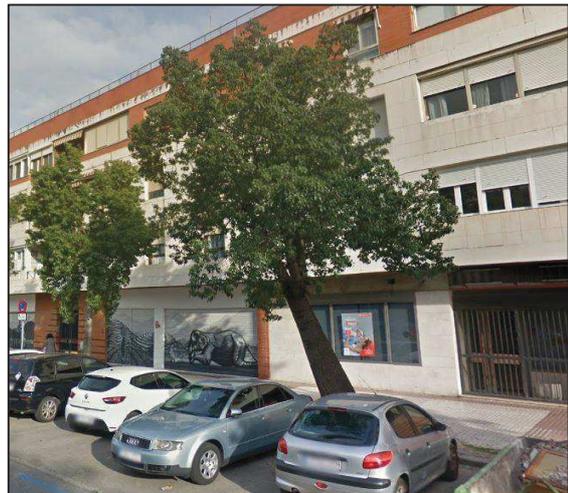
10. Imagen histórica, 2018. Fuente: "Street View"

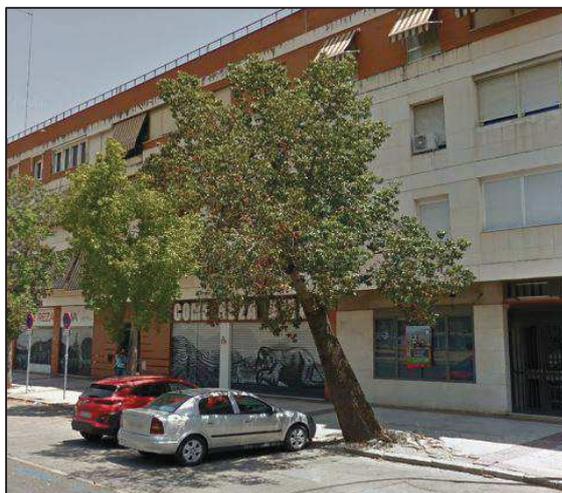
11. Imagen histórica, 2019. Fuente: "Street View"

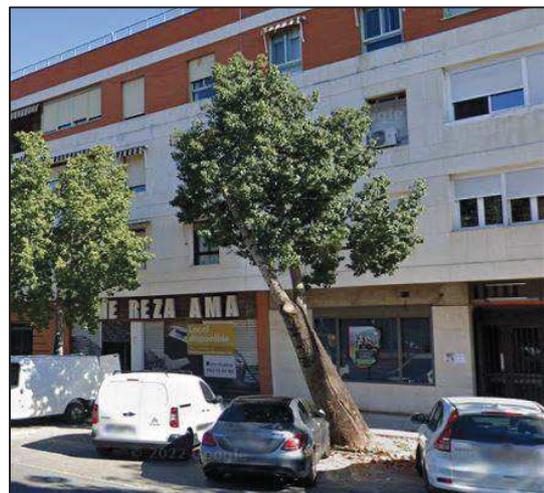
12. Imagen histórica, 2022. Fuente: "Street View"
