**Expediente 1/2022**

AP-184-2022  
AAP

**FICHA DE APEO DE ARBOLADO VIARIO (184/22) PARTE 2ª**

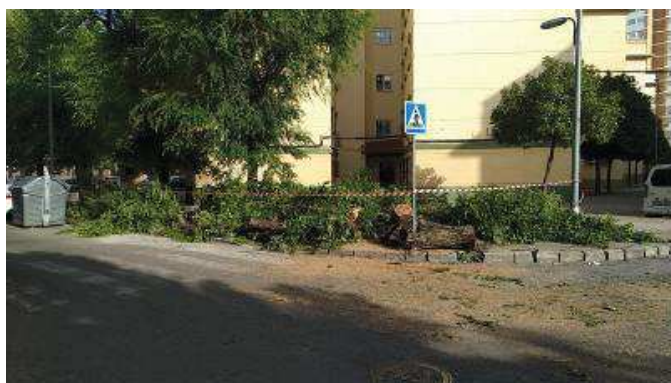
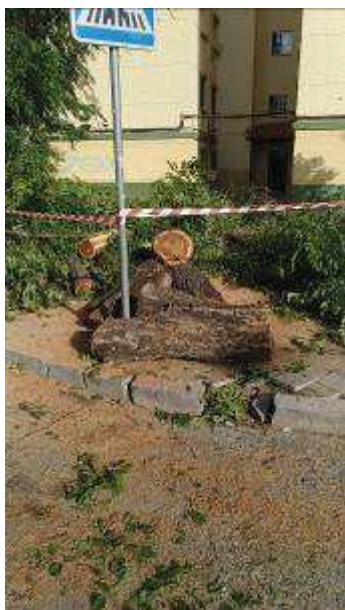
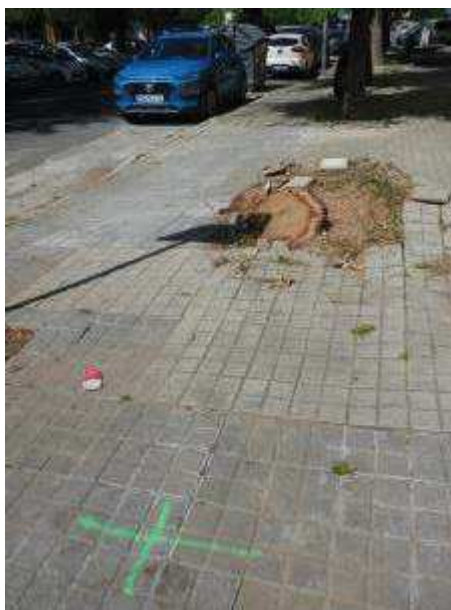
9. **FOTOGRAFÍAS:**

**MOTIVO DEL APEO:** Colapso del árbol completo

6. **LESIONES GRAVES:** Fallo del anclaje radicular que provoca el vuelco en bisagra del árbol sobre el acerado. El árbol se encontraba inclinado levemente hacia calzada (10ºSE). Tras la incidencia, se observan potenciales alteraciones recientes, a nivel del suelo, dentro de la zona crítica de anclaje radicular, junto al alcorque en el área de tracción de la inclinación, posiblemente derivados, según los indicios detectados (marcas sobre acerado de trazado subterráneo, restos de mortero o lechada de cemento, parches de pavimento nuevo) de obras para reparación o mantenimiento de la línea de alumbrado público que discurre bajo la propia alineación del arbolado. En la zona hipogea expuesta tras el vuelco, se aprecian daños radiculares antiguos y una expansión mínima lateral del anclaje (1m entorno al pie), como consecuencia de antiguas obras y del perjuicio del pavimento para el desarrollo del arraigo (compactación y anoxia).

7. **ESTADO GENERAL:** Árbol maduro, con vitalidad media y desestructurado por el antiguo desmoche de copa, práctica actualmente obsoleta por los perjuicios derivados a medio plazo sobre la integridad estructural del arbolado.

8. **OBSERVACIONES:** Previamente al fallo, el ejemplar presentaba una degradación mecánica ostensible de la madera interna a nivel de la cruz principal, base de los ejes primarios y tronco, con afección fúngica avanzada, debido al antiguo desmoche de copa y a la senescencia prematura inducida por los factores perjudiciales y limitantes para el desarrollo del arbolado del ambiente urbano, especialmente a nivel subterráneo (compactación del suelo, pavimento sobre raíces y cortes de partes leñosas).
