SOLICITUD DE APEO DE ARBOLADO VIARIO (AP-442-22) PARTE 2ª

MOTIVO: RIESGO NO TOLERABLE

1. **FECHA:** 18 de octubre de 2022
2. **SITUACIÓN:** CEIP Altos Colegios Macarena.
3. **Distrito:** Casco Antiguo.
4. **ESPECIE:** *Phoenix dactylifera*.

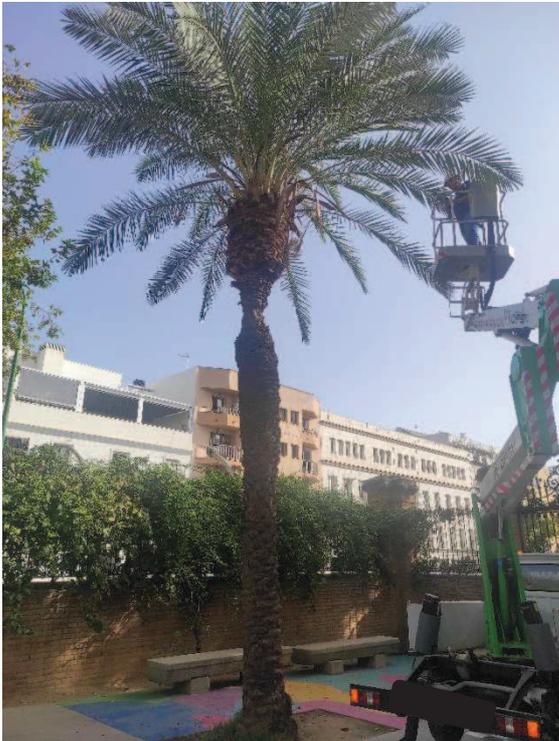
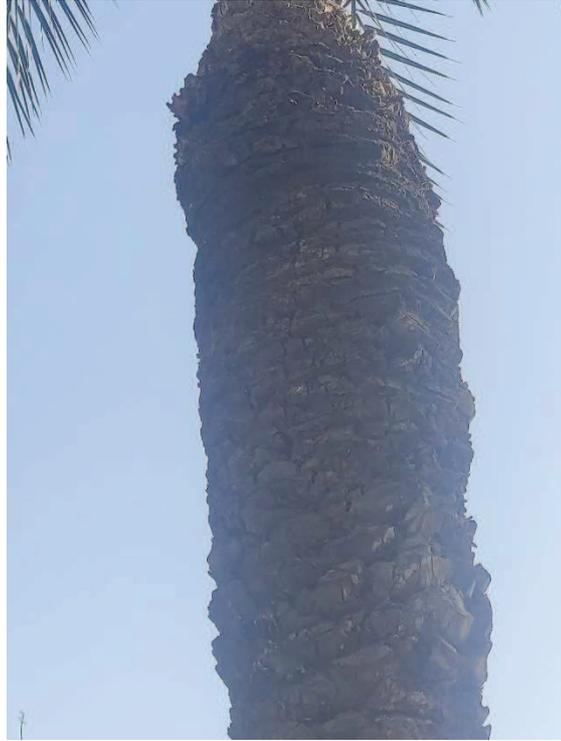
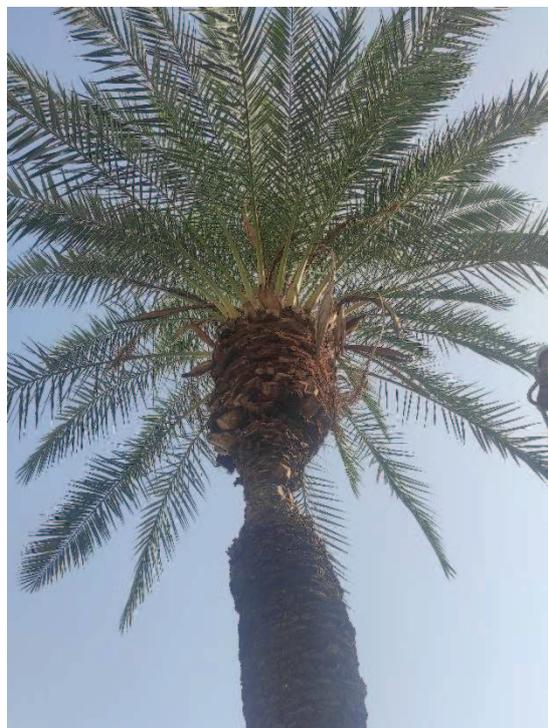
12. FOTOGRAFÍAS:

5. **P.C. (c.m.):** 210
6. **ALTURA (m):** 9
7. **ALCORQUE (m):** 1,5 x 1
8. **LATITUD DE ACERADO (m):** Patio de recreo escolar.
9. **LESIONES GRAVES:**
 - Estrechamiento severo del estípite justo por debajo de la balona. En ese punto, el perímetro se reduce aproximadamente a 1/3 del perímetro del resto del estipe.

- Degradación de los tejidos del punto de estrechamiento.
10. **ESTADO GENERAL:**
 - El estado fisiológico que se observa aparentemente, corresponde a una vitalidad y una vigorosidad dentro de los rangos habituales para esta especie de palmera.

11. **OBSERVACIONES:**
 - Se evalúa en altura. Se aplica fuerza de tracción manual en la corona foliar y se observa movimiento de bisagra en el punto afectado por estrechamiento. La oscilación que se produce es excesiva para el movimiento que se esperarían en un estipe estructuralmente estable.

- Se considera que el fallo llegado a este punto, es imprevisible. Debido al deterioro que presentan los tejidos afectados.
