AP-437-2022
CAF

FICHA DE APEO DE ARBOLADO VIARIO (437/22) PARTE 2ª

- 1. FECHA:** 18/10/22
- 2. SITUACIÓN:** Avenida Marqués de Pickman **DISTRITO:** Nervión
- 3. ESPECIE:** *Brachychiton populneus* **Nº ID:** 202
- 4. P.C. (cm):** 125 **ALTURA (m):** 8 **ALCORQUE (m):** Cuadrado individual

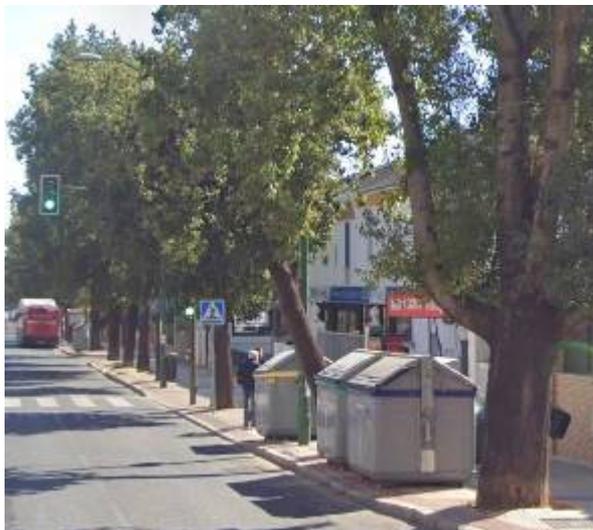
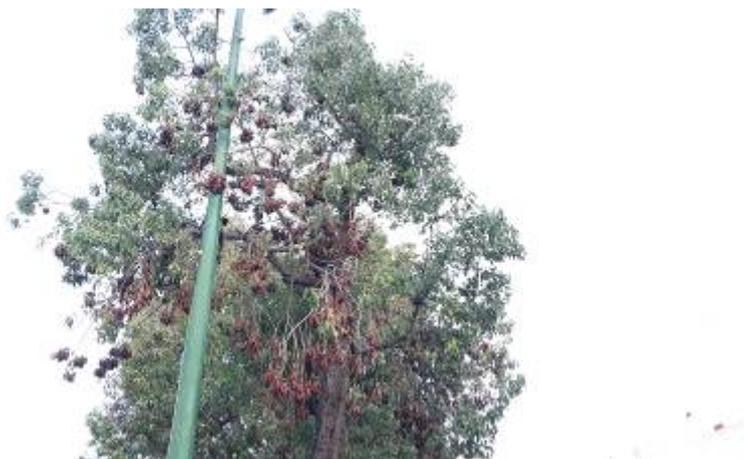
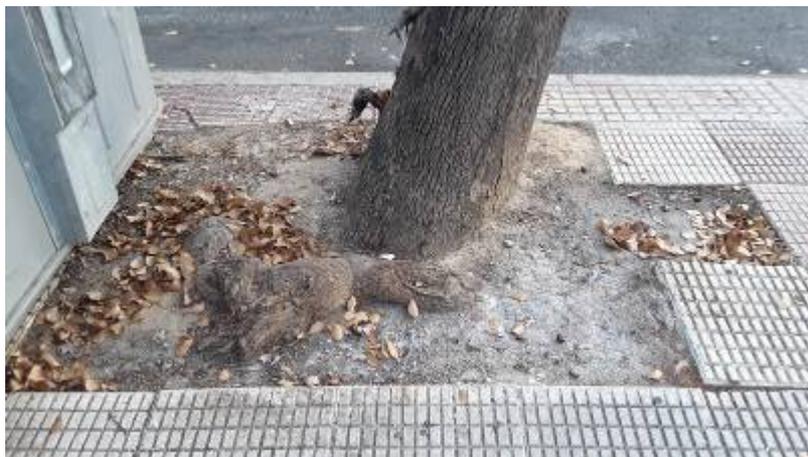
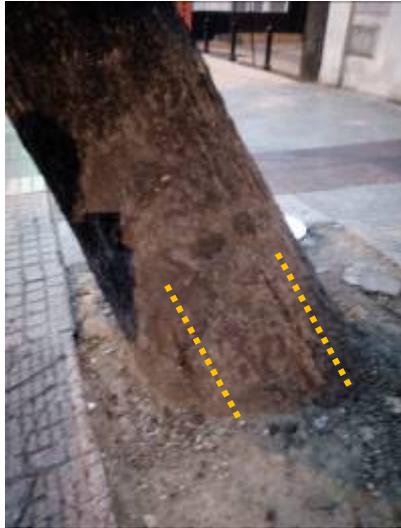
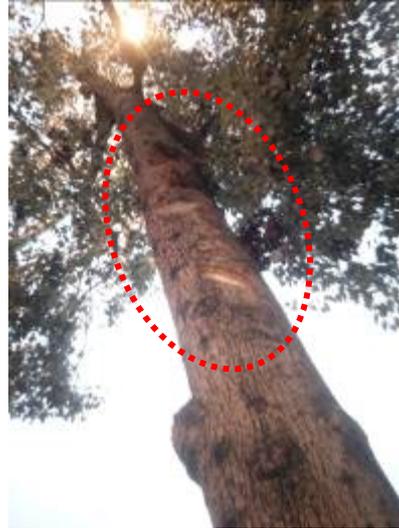
9. FOTOGRAFÍAS:

- 6. LESIONES GRAVES:** Movimiento activo del tronco, con incremento progresivo de la inclinación, registrando antes del apeo un aumento de más de 6º, en los últimos 3 años, puesto que, se constató una inclinación de 21º del tronco, con continuidad hasta el dosel, en la revisión del estado y riesgo efectuada en 2019, hasta los 27'5º medidos durante la inspección de 2022. Aparición reciente de dos grietas en la zona basal del tronco, en el sector de tracción, con exudaciones activas asociadas, de naturaleza gomosa. Raíces superficiales con daños visibles, en el suelo del alcorque, y levantamiento del pavimento hasta 80cm del pie, en el sector de tracción. Alto riesgo de vuelco con proyección de impacto sobre acerado y calzada, sin opciones de mitigación de la probabilidad de fallo. Heridas de origen mecánico en el tronco, superficiales, a 50cm del suelo, en la cara Este junto al contenedor de basuras, y a 3m, bajo copa, en el sector Sur del fuste orientado a calzada.

- 7. ESTADO GENERAL:** Árbol maduro, con síntomas de desvitalización y estancamiento del desarrollo aéreo y radicular. Copa minimizada, excéntrica, con continuidad de la inclinación hasta el dosel, reiteradamente reducida y refaldada para evitar interferencias respecto a otros elementos viarios.

- 8. OBSERVACIONES:** La proximidad de las infraestructuras urbanas respecto a la ubicación del ejemplar, sin respetar distancias mínimas entre las instalaciones y la posición arbolada, han provocado perjuicios graves e irreversibles para la seguridad, salud y viabilidad del árbol, comprometiendo su funcionalidad y sus expectativas de vida. Encontramos, en el sector Este, contenedores sobre el bordillo del alcorque, a 40cm del tronco (daño generado: heridas mecánicas por contacto o impacto de vehículos pesados o del propio contenedor contra el tronco durante las operaciones de recogida de residuos), en el sector Oeste, una farola a menos de 1m del árbol (daño generado: poda excesiva para evitar interferencias respecto a la iluminación y a la visibilidad, reduciendo severamente el contorno de copa, y, con ello, la cobertura foliar, los beneficios ambientales y la capacidad fotosintética del ejemplar) y, en el sector Norte, y dentro del propio alcorque (alumbrado), canalizaciones subterráneas de servicios en el área crítica de anclaje radicular (daño generado: cortes de raíces leñosas de relevancia estructural, compactación con hormigón y albero, impidiendo el establecimiento de las raíces absorbentes, y limitación física del espacio de desarrollo radicular).
