**Expediente 1/2022**

AP-438-2022  
CAF

**FICHA DE APEO DE ARBOLADO VIARIO (438/22) PARTE 2ª**

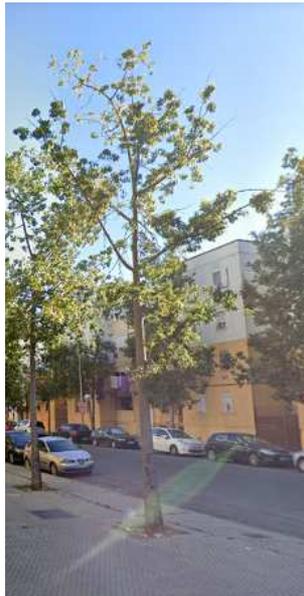
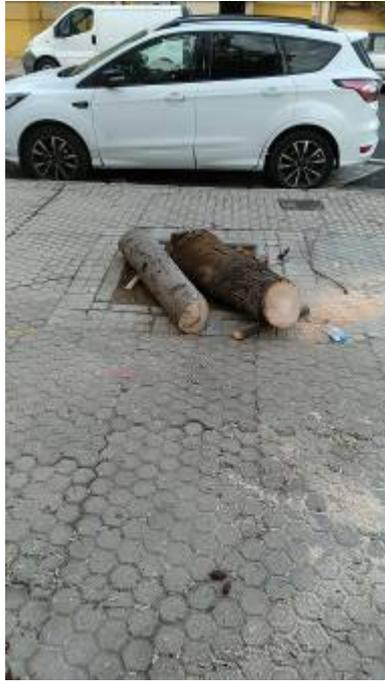
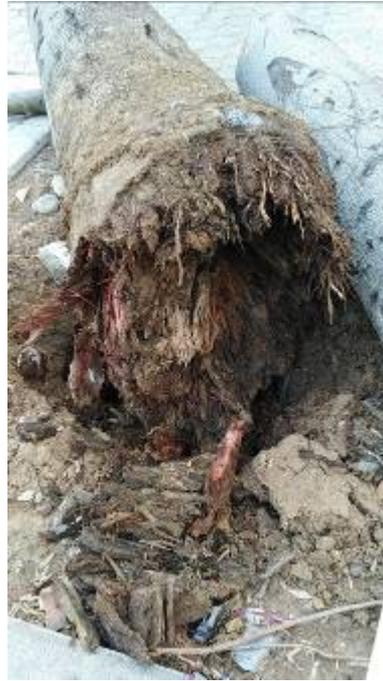
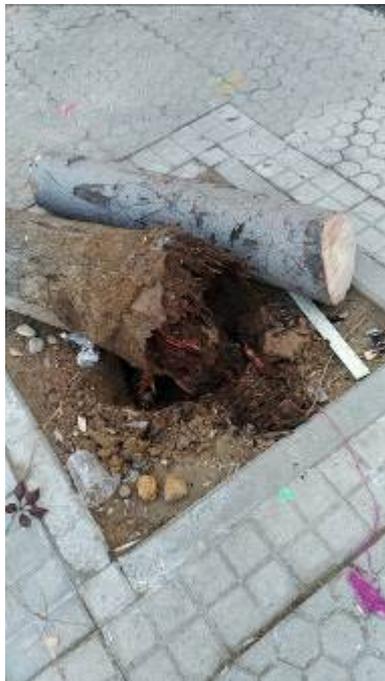
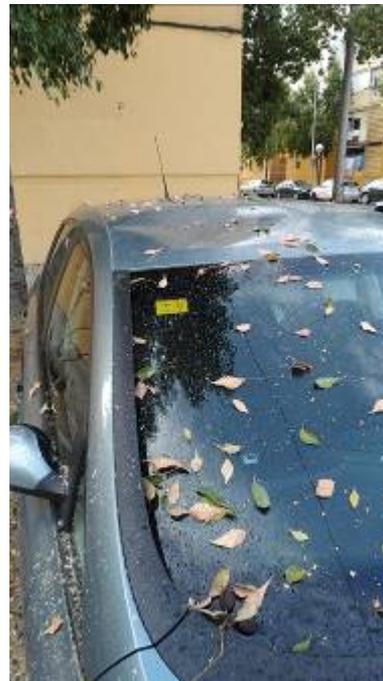
9. **FOTOGRAFÍAS:**

6. **LESIONES GRAVES:** Colapso del árbol completo sobre la franja de aparcamiento, causando daños en la carrocería de uno de los vehículos estacionados. En la zona hipogea, expuesta tras el vuelco, se observa que la tipología del fallo es de rotura del tronco por debajo de la superficie del suelo, puesto que el cuello se encontraba sobreenterrado 40cm por encima de su nivel adecuado de plantación. Esto, unido a la compactación habitual del terreno urbano y a la impermeabilidad del pavimento, ha causado la anoxia radicular y, con ello, un desarrollo mínimo del arraigo, limitando su funcionalidad tanto a nivel mecánico como a nivel fisiológico, y la pudrición interna de la madera soterrada, que se encontraba muy degradada en el punto de fractura de la sección transversal.

7. **ESTADO GENERAL:** Árbol adulto, desvitalizado, con escaso volumen foliar y estancamiento del desarrollo aéreo y radicular.
8. **OBSERVACIONES:** El fallo se produce durante jornada de alerta roja por eventos meteorológicos adversos, con registro pluviométrico de 10,4mm, el valor máximo de los últimos seis meses, y la velocidad máxima mensual del viento (32km/h).
