**Expediente 1/2022**

AP-440-2022  
ALDV

**FICHA DE APEO DE ARBOLADO VIARIO (441/22) PARTE 2ª**

**MOTIVO DEL APEO:** Colapso del árbol completo

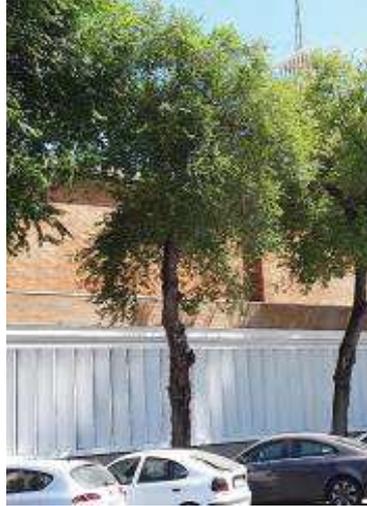
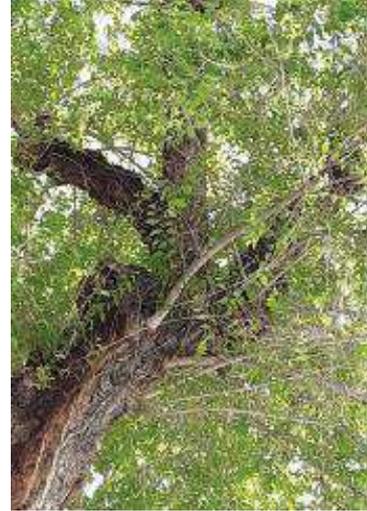
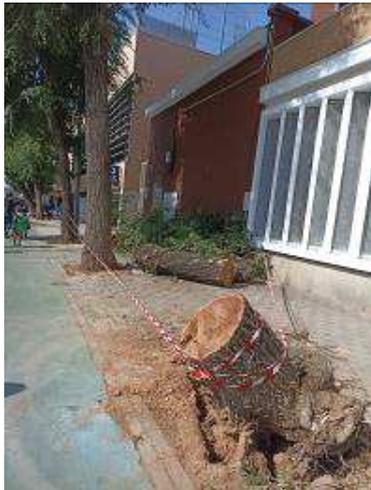
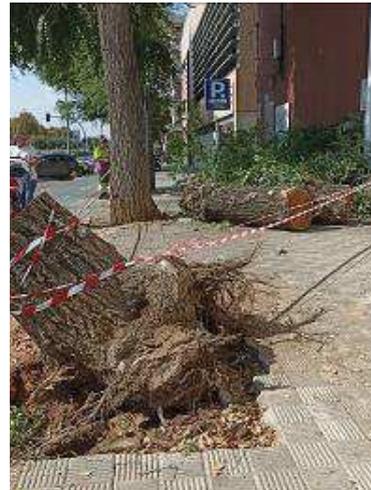
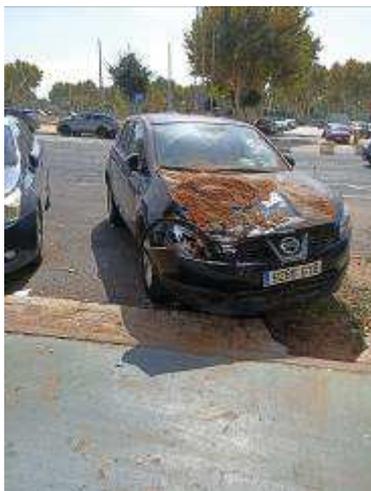
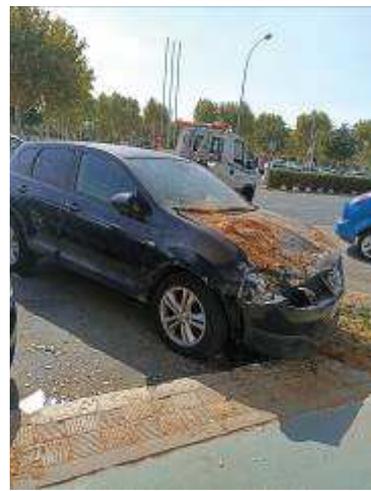
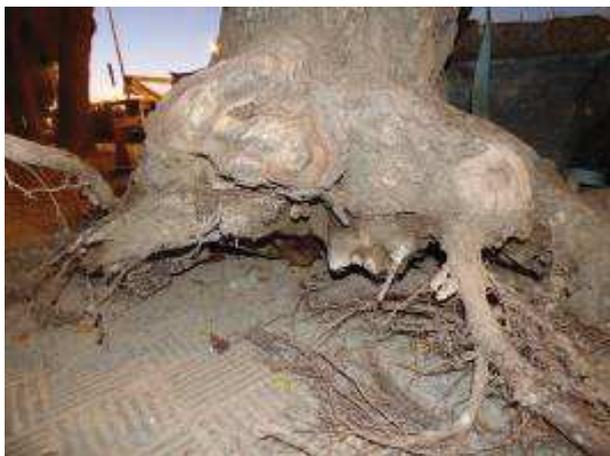
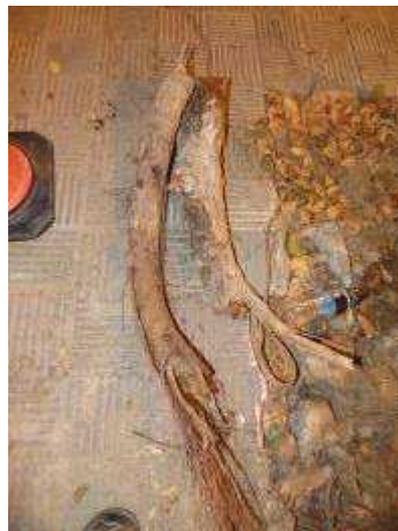
**9. FOTOGRAFÍAS:**

- 6. LESIONES GRAVES:** Vuelco del ejemplar completo, por rotura radicular, impactando sobre dos vehículos estacionados y causando daños materiales en los mismos. Antes del vuelco, el árbol presentaba 19º de inclinación sobre calzada, y, en el sector de tracción del alcorque, daños mecánicos en el cuello radicular y en las raíces superficiales expuestas, provocados, en la época de la Feria de Sevilla, por contacto o paso con vehículos pesados sobre esta parte vegetal para la instalación de remolques y puestos destinados a la venta ambulante en el tramo de acerado entre la alineación arbolada y los edificios. También se había registrado pudrición blanca en tronco y copa, extendida a partir de los antiguos cortes de las ramas principales ocasionados por desmoche de copa. Tras la caída del árbol, se observa, en la zona hipogea expuesta, cortes en raíces leñosas, infringidos durante las canalizaciones de servicios soterrados y durante la ejecución del carril bici, de hasta 10cm de diámetro, a 40cm de profundidad, con desgarros antiguos, y, en estas heridas, pudrición avanzada y desarrollo de raíces adventicias leñosas, de diámetro menor a la parte cercenada (hasta 4cm de diámetro).

- 7. ESTADO GENERAL:** Árbol maduro, con vitalidad media y copa irreversiblemente desestructurada por las antiguas prácticas de desmoche y terciado, actualmente obsoletas, y por la eliminación inadecuada de ramas laterales, quedando el árbol conformado por un único eje principal. Durante la poda programada de la alineación, en mayo de este año, se procedió a reducir la longitud y carga de los reiterados, débilmente anclados sobre cimales con pudrición avanzada, de manera que, en el momento de la incidencia, el volumen de copa se encontraba minimizado. Tratamiento anual de endoterapia contra la plaga denominada 'Galeruca del Olmo'.

- 8. OBSERVACIONES:** El fallo se produce durante jornada de alerta roja por eventos meteorológicos adversos, con registro pluviométrico de 10,4mm, el valor máximo de los últimos seis meses, y la velocidad máxima mensual del viento (32km/h).
