**Expediente 1/2022**

AP-321-2022  
aldv

**FICHA DE APEO DE ARBOLADO VIARIO (321/22) PARTE 2ª**

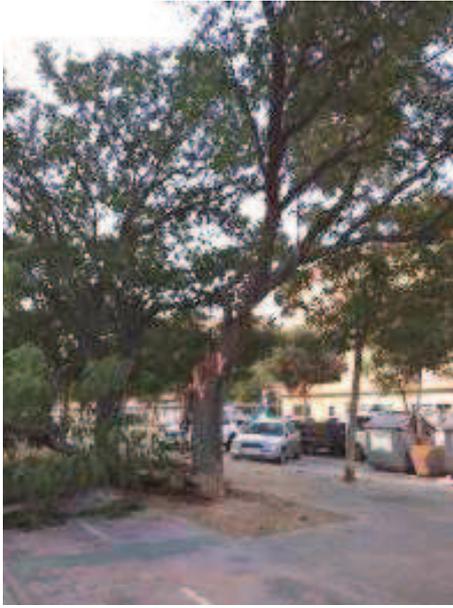
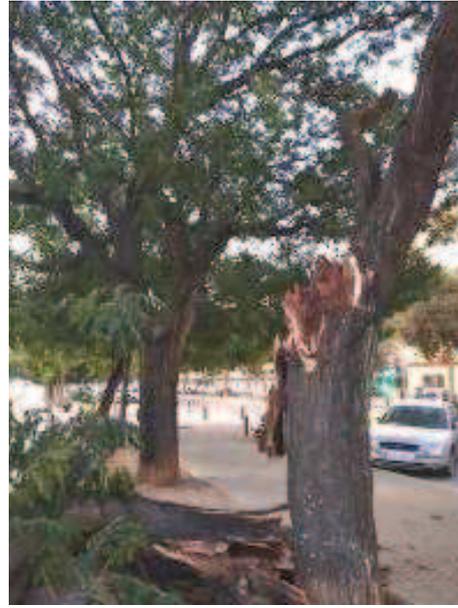
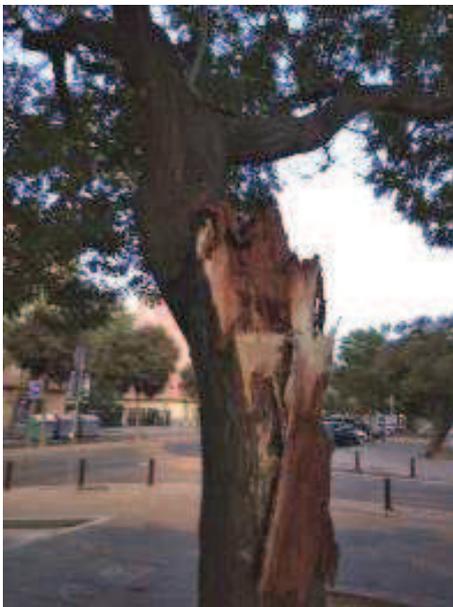
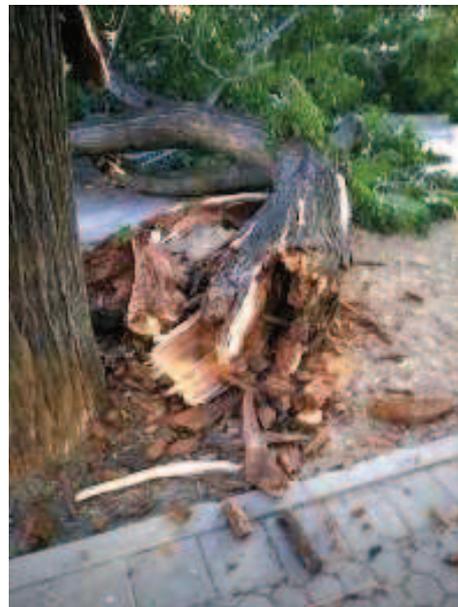
**9. FOTOGRAFÍAS:**

- 6. LESIONES GRAVES:** Fractura de uno de los dos cimales codominantes (50cm de diámetro) donde se anclaban dos reiterados adultos de entre 20-30cm de diámetro, provocando con su desprendimiento, el desgarró de la madera de la cruz y el tronco, hasta 1m del suelo. Pudrición parda del duramen en la base de los reiterados, en los cimales, cruz principal a lo largo de todo el tronco, con pared residual de 3-4cm de espesor, habitual en la especie por acción del hongo xilófago afín a *Laetiporus sulphureus*, colonizando la madera central a partir de daños radiculares (cortes de raíces leñosas y sobreenterramiento del cuello provocados por adecuaciones urbanísticas del entorno del árbol: acerado, canalizaciones, carril bici,...) y de la exposición de la masa estática en cortes de poda de más de 10cm (antiguo desmoche total de copa a 2m de altura). Antes del colapso, se apreció durante las labores de inspección un agrietamiento progresivo en la cruz principal, entre los tejidos activos y la madera muerta, por donde finalmente se ha terminado produciendo el fallo.

- 7. ESTADO GENERAL:** Árbol maduro, de entre 50 y 60 años de edad cronológica, que mostraba síntomas de senescencia prematura, habitual en ejemplares coetáneos de esta especie debido a los factores abióticos urbanos actuales, tan restrictivos para el desarrollo del arbolado (compactación del suelo, elevación progresiva de la cota de los pavimentos con sobreenterramiento del arbolado presente, cortes de raíces para canalizaciones subterráneas de servicios, operaciones de mantenimiento, reparación y renovación de los mismos,...), por los drásticos cambios ocurridos en su entorno durante su periodo de vida (crecimiento exponencial de la ciudad, de las zonas asfaltadas y pavimentadas y de las necesidades de servicios soterrados), y por las prácticas drásticas de poda que se encontraban vigentes en el pasado (desmoches y terciados sistemáticos de todas las especies).

- 8. OBSERVACIONES:** En junio de 2022, se realizó una poda de descarga de reiterados en las zonas más excéntricas de copa (palancas y dosel), con el objetivo de controlar la carga en altura, dada la regresión fisiológica que mostraba la copa (mortalidad de ramas y necrosis de la madera) y la carencia de eficacia en la estrategia de refuerzo de los defectos mecánicos (fisura en la cruz). Durante los días previos a la incidencia, se registran temperaturas extremas, batiendo records de valores máximos, de medios, de días consecutivos de ola de calor, y de reiteración de este fenómeno durante un mismo periodo estival. Se estima que el déficit hídrico, sumado a las restrictivas condiciones abióticas previas, ha podido influir en el incremento sustancial del decaimiento fisiológico del ejemplar y en la pérdida de resistencia mecánica de la madera activa.
