AP-329-2022
aldv

FICHA DE APEO DE ARBOLADO VIARIO (329/22) PARTE 2ª

MOTIVO DEL APEO: Árbol decrepito

1. **FECHA:** 16/09/22
2. **SITUACIÓN:** Avenida La Revoltosa **DISTRITO:** Cerro Amate
3. **ESPECIE:** *Ligustrum japonicum* **Nº ID:** 301
4. **P.C. (cm):** 88 **ALTURA (m):** 8 **ALCORQUE (m):** Cuadrado individual

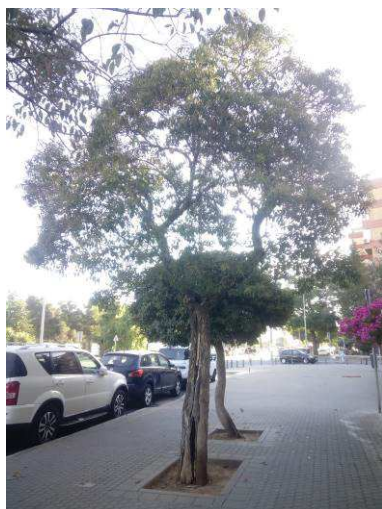
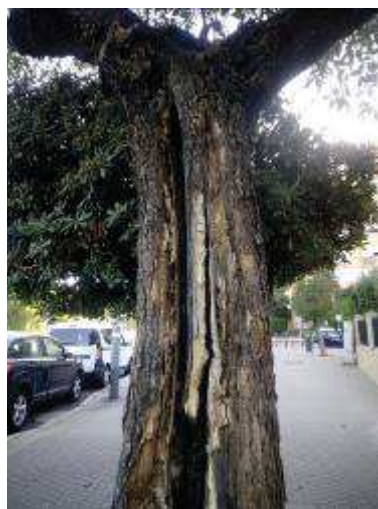
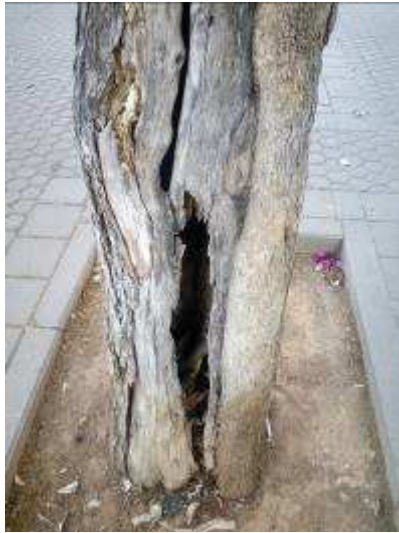
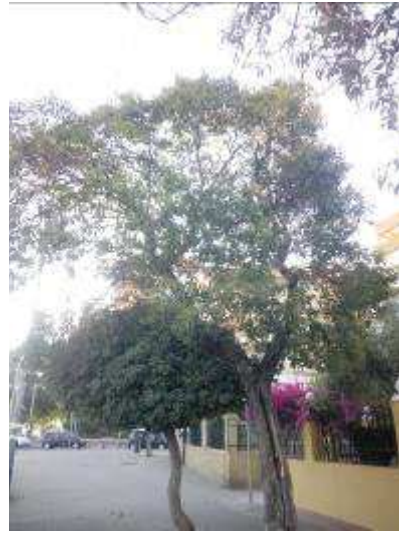
9. **FOTOGRAFÍAS:**

6. **LESIONES GRAVES:** Inclinación 23ºN, con proyección de vuelco sobre el ejemplar arbustivo anexo y acerado. 30% ramas secas en una copa que ya presenta una pérdida sustancial de cobertura foliar (60% de la densidad original). Cavidad longitudinal abierta en el tronco, desde el suelo hasta la cruz principal, que supone la pérdida del 30% del perímetro total, apreciándose la total oquedad interior, con pared residual de apenas 3cm. Se observan otros descortezamientos con necrosis de la madera, en fuste y ejes principales. Existe una alta probabilidad de fractura de ramas y/o vuelco del árbol completo debido al consiguiente debilitamiento mecánico de los tejidos disfuncionales en pudrición.

7. **ESTADO GENERAL:** Árbol maduro decrepito, con declive fisiológico terminal y defectos mecánicos que reducen significativamente su capacidad de carga a nivel de tronco, cruz y de los dos ejes principales codominantes. Escasa eficacia y capacidad de respuesta para compartimentación y refuerzo de las debilidades estructurales, y pérdida definitiva de cobertura arbórea.

8. **OBSERVACIONES:** Especie clasificada en el grupo de arbolado de menor longevidad (30-50 años). Antiguas podas drásticas y daños radiculares como origen de patologías vasculares. Se registran otros tres ejemplares de la misma alineación, de esta especie, coetáneos, con debilidades análogas y sin expectativas de futuro, que serán apeados en la misma actuación y repuestos en la presente campaña de plantación.
