AP-324-2022
aldv

FICHA DE APEO DE ARBOLADO VIARIO (324/22) PARTE 2ª

MOTIVO DEL APEO: Árbol muerto

1. **FECHA:** 12/09/22
2. **SITUACIÓN:** Avenida Cardenal Illundain **DISTRITO:** Sur
3. **ESPECIE:** *Jacaranda mimosifolia* **Nº ID:** 564
4. **P.C. (cm):** 135 **ALTURA (m):** 12 **ALCORQUE (m):** Cuadrado individual

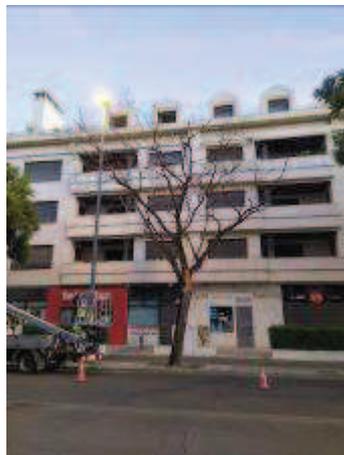
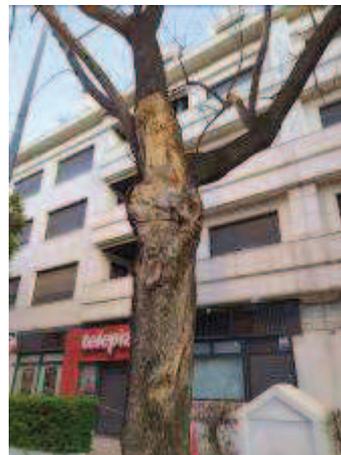
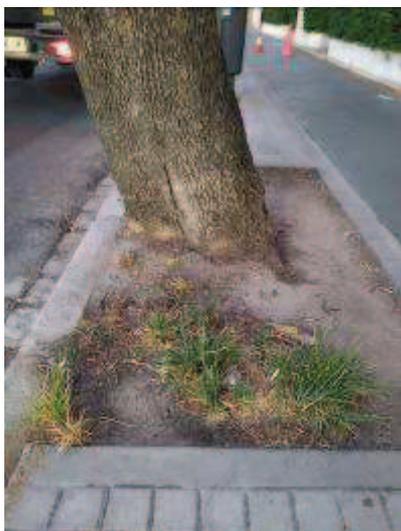
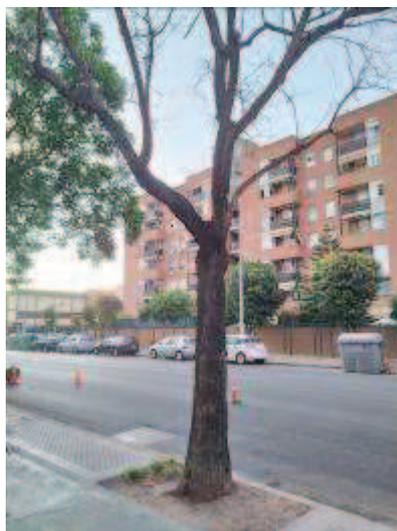
6. **LESIONES GRAVES:** 100% madera muerta. Herida por impacto reiterado de camiones a nivel de la cruz principal, causando una pérdida progresiva de sección transversal de 5-7cm respecto a los 43cm de diámetro total a este nivel, y quedando madera expuesta de 20x55cm de extensión. Tras la muerte del ejemplar, existe una alta probabilidad de fractura de ramas y/o vuelco del árbol completo debido al consiguiente debilitamiento mecánico y pudrición de los tejidos disfuncionales.

7. **ESTADO GENERAL:** Árbol adulto, con porte refaldado por gálibo de calzada y copa estructurada, a pesar de antiguas podas drásticas de clareo de ramas interiores que han provocado la emisión de reiterados de hasta 10cm de diámetro desde la cruz principal.

8. **OBSERVACIONES:** Se estima que el origen de la muerte del ejemplar es hipogeo, a causa de afecciones a nivel radicular derivadas a partir de los daños provocados durante las canalizaciones subterráneas de servicios dentro del área crítica de anclaje, la ejecución del carril bici y las progresivas adecuaciones del acerado, que han generado cortes potenciales, compactación del subsuelo, pavimentación sobre raíces y sobreenterramiento. También se estima la concurrencia de posibles fugas puntuales de la conducción de gas próxima, puesto que la sintomatología de la desvitalización fisiológica registrada desde 2018 en este ejemplar, mientras que el resto de la alineación mantiene vitalidad media y vigor, coincide con la tipología del perjuicio inducido con este origen, y ya registrada en otras posiciones arboladas de la ciudad.

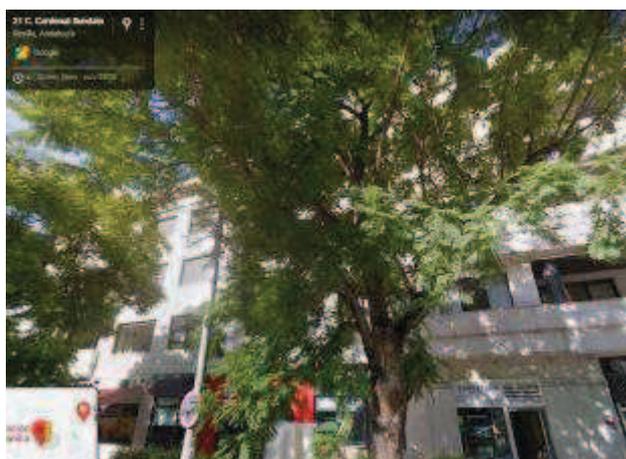
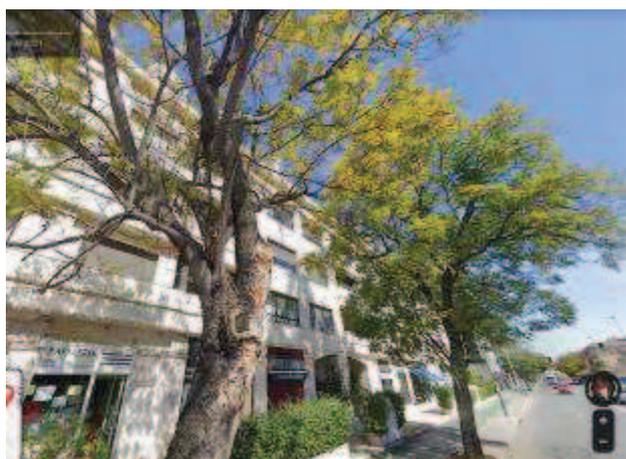
Comparativa de la evolución de la vitalidad del ejemplar y de la herida a nivel de la cruz principal desde 2018 (arriba) a 2021 (abajo)
