Expediente 1/2022

AP-322-2022
aldv

FICHA DE APEO DE ARBOLADO VIARIO (322/22) PARTE 2ª

MOTIVO DEL APEO: Riesgo no tolerable

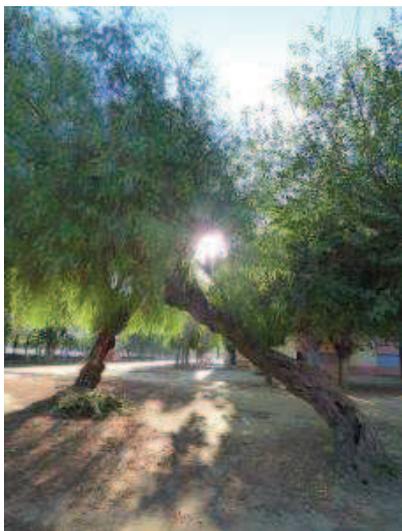
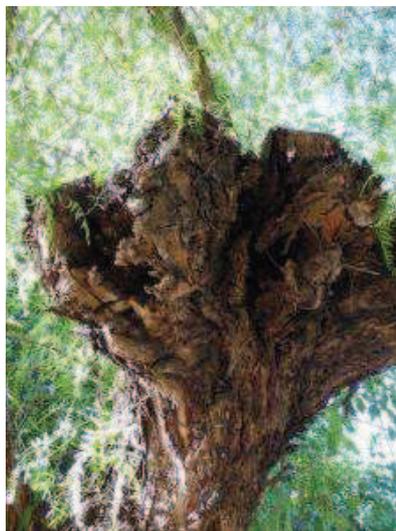
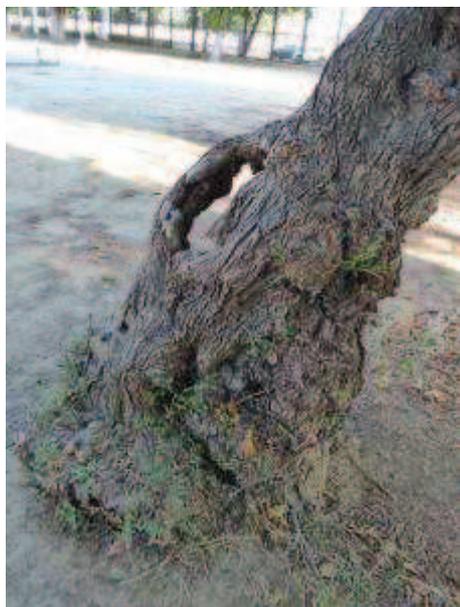
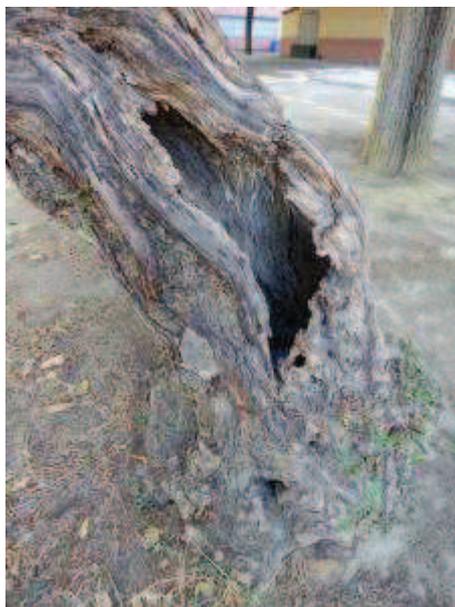
9. **FOTOGRAFÍAS:**

5. **LATITUD DE ACERADO:** Patio de recreo y de actividades deportivas en centro escolar.
6. **LESIONES GRAVES:** Inclinación mayor de 40°, con cavidad abierta desde el suelo hasta 80cm de altura en la cara de tracción de la inclinación, desde donde se aprecia la continuidad de la oquedad del tronco, desde el suelo hasta la cruz principal. Al nivel de la cavidad exterior, el fuste sólo conserva un 40% de la sección perimetral, con pared residual de apenas 2cm, insuficiente para garantizar la integridad estructural del árbol. Descortezados y zonas necróticas superficiales en el resto del tronco y en la cruz principal, con antiguas heridas de desmoche de copa con madera expuesta.

7. **ESTADO GENERAL:** Árbol maduro, con síntomas de senescencia prematura, como decaimiento, carencia de eficiencia en el refuerzo estructural de puntos críticos, mortalidad de ramillas y bajo vigor de brotación. Proceso regresivo asociado a los daños radiculares (suelo de albero, periódicamente compactado) y al antiguo desmoche total de la copa.

8. **OBSERVACIONES:** Se ha realizado un seguimiento semestral del estado y riesgo de este ejemplar desde 2018, detectándose el agravamiento de los defectos registrados y un estancamiento del desarrollo. La carga de copa se encontraba minimizada en cuanto a amplitud y densidad foliar, conformada por dos únicos reiterados de 10cm de diámetro superficialmente anclados en zonas con madera en descomposición, con progresiva mortalidad del resto de ramas, por lo que no hay actuaciones de poda viables para minimizar el riesgo de fallo.
