**Expediente 9/2023**

AP-285-2023  
MALD

## FICHA DE APEO DE ARBOLADO VIARIO (285/23) PARTE 2ª

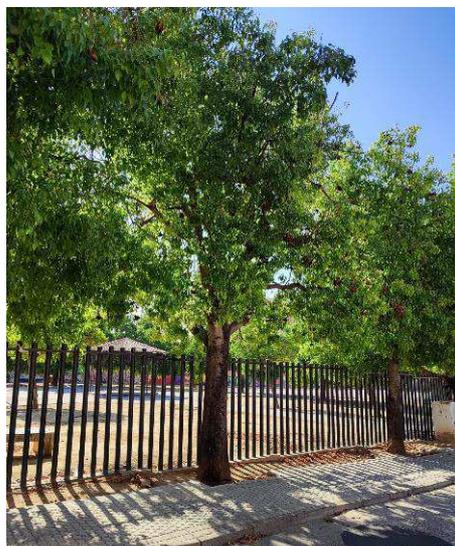
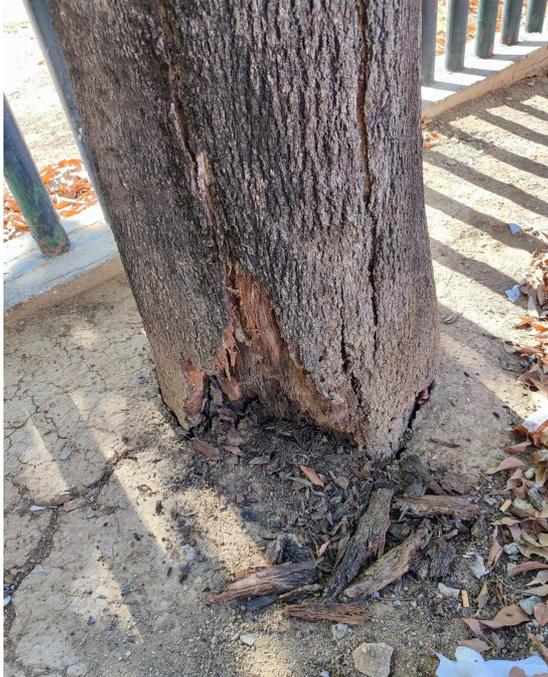
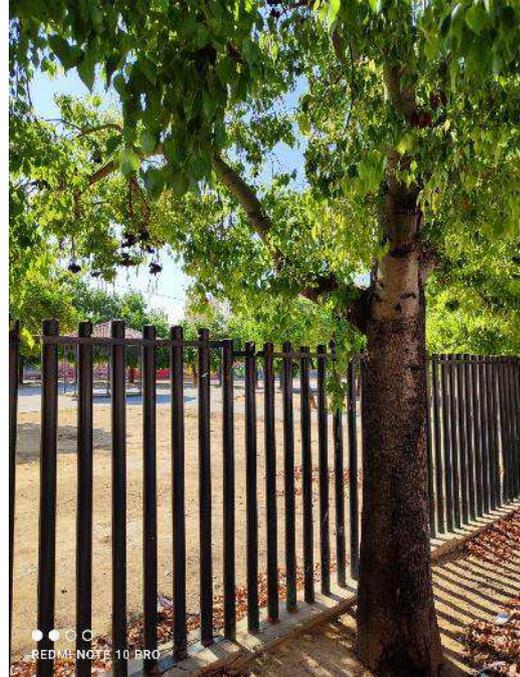
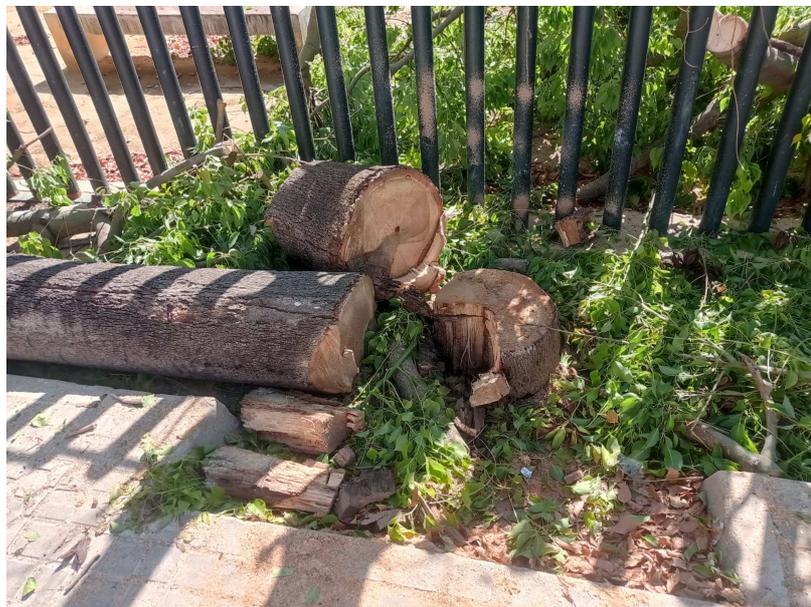
9. **FOTOGRAFÍAS:**

5. **LATITUD DE ACERADO:** Acceso a viviendas. Calzada de un carril de circulación y franja de aparcamiento en línea.
6. **LESIONES GRAVES:** Herida de origen mecánico en el tronco, al nivel del suelo, y descomposición progresiva de los tejidos dañados, tanto a nivel ascendente como, previsiblemente, a nivel subterráneo, causando la pérdida de sección transversal en la zona basal (mella en el cuello del tronco: 20% del perímetro y 15cm de profundidad radial máxima). Descortezado en la cara oeste del tronco, a partir de la herida descrita.

7. **ESTADO GENERAL:** Árbol adulto, antiguamente desmochado. Vitalidad media, sin afecciones foliares significativas. Última actuación de poda en junio de 2023 para descarga de ejes puntuales, eliminación de interferencias (gálibo y cableado eléctrico aéreo) y revisión del ejemplar.

8. **OBSERVACIONES:** Potenciales afecciones radiculares debido al sobreenfriamiento del cuello, excesiva compactación del suelo y posibles daños mecánicos (reparaciones de verja perimetral del parque y del acerado). El apeo es realizado por bomberos durante la madrugada del pasado domingo 24 de julio.
