**Expediente: 194/2023**

AP-262-2023 a AP-271-2023  
AP-264-2023  
CAF

## SOLICITUD DE APEO DE ARBOLADO VIARIO (AP-264-23) PARTE 2ª

### MOTIVO: CRITERIOS DE GESTIÓN/RENOVACIÓN

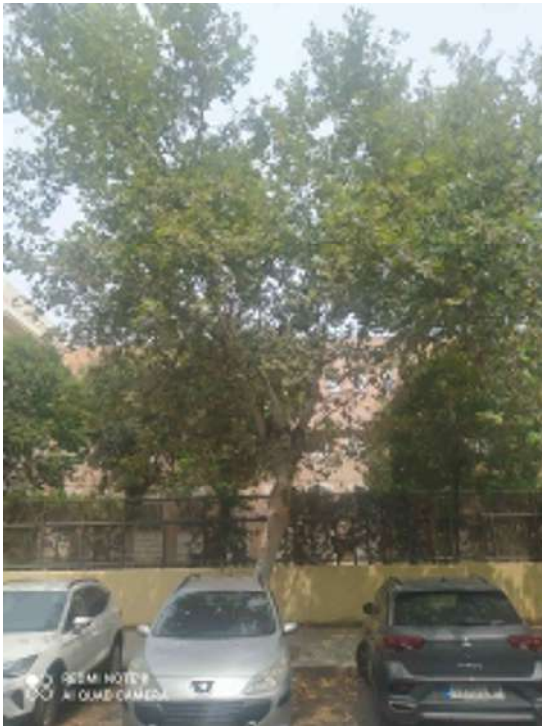
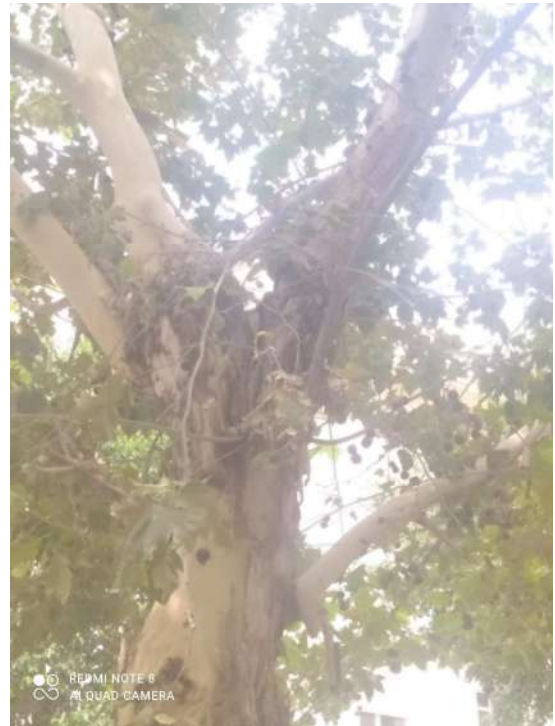
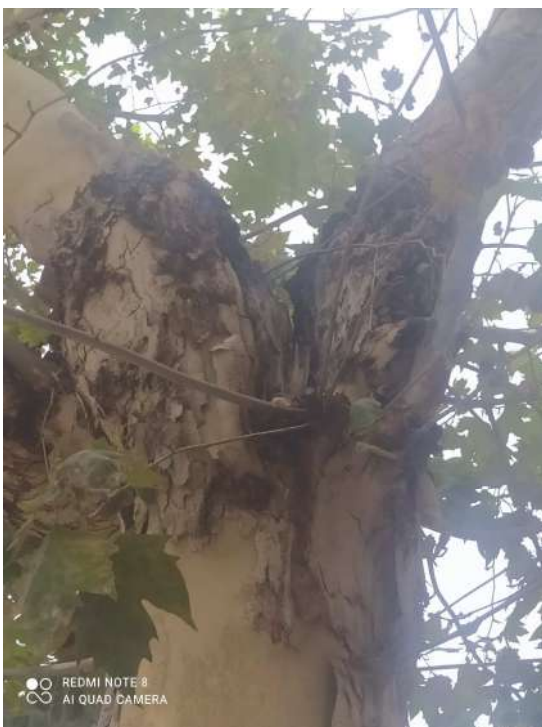
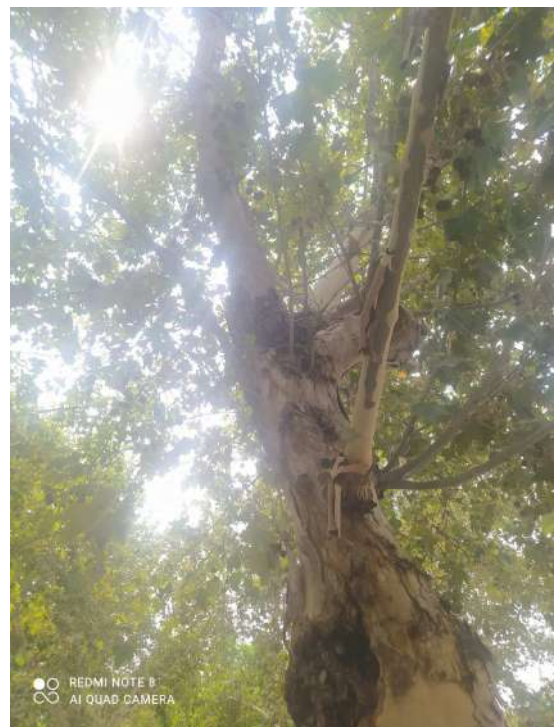
## 12. FOTOGRAFÍAS:

5. **P.C. (c.m):** 97
6. **ALTURA (m):** 9
7. **ALCORQUE (m):** 1 x 1
8. **LATITUD DE ACERADO(m):** 4
9. **LESIONES GRAVES:**
  - Ejemplar antiguamente terciado. En los puntos donde se practicaron los cortes de reducción, se observa termiteros asociados a pudriciones activas con alto grado de degradación.

- Angulaciones en ejes primarios que generan puntos estructuralmente vulnerables a la hora de disipar cargas de vientos, de moderados a intensos, durante un episodio de meteorología adversa.

- Excesivamente refaldado a lo largo del tiempo, generando estructuras con efecto palanca significativo asociado, generando sobrecargas mecánicas en las zonas de anclaje. Incidiendo negativamente en horquillas afectadas por termiteros y procesos degradativos.

- Cavidades en tronco y ejes primarios con abertura al exterior y asociadas previsiblemente a los procesos activos de degradación ya señalados.
  - Multitud de estructuras juveniles y vigorosas de origen epicórmico ancladas sobre ejes con tejidos significativamente deteriorados que probablemente hayan sufrido una pérdida intensa de capacidad de soporte mecánico.

- El estado fisiológico, asociado al vigor, se encuentra bajo parámetros normales en sus estructuras juveniles surgidas tras las podas drásticas realizadas en el pasado. Debido a las pudriciones generadas a raíz de estas actuaciones, y al hecho constatado de presentar actividad fúngica activa en dicho puntos, la probabilidad de fallo de estos nuevas reiteraciones se considera alta en el momento en el que sean sometidas a cargas dinámicas por encima de la media o las propias cargas estáticas que generará el crecimiento de las estructuras con el paso del tiempo.

- La propuesta de tala se encuadra en una gestión de renovación de toda la unidad de gestión, escalonadamente en 3-4 años. Los ejemplares a renovar ahora son aquellos que presentan defectos más graves, tienen mayor probabilidad de fallo y/o presentan menor vida útil o se le estima menor capacidad de generar beneficios ecosistémicos.
