Expediente: 194/2023

SOLICITUD DE APEO DE ARBOLADO VIARIO (AP-266-23) PARTE 2ª

MOTIVO: CRITERIOS DE GESTIÓN/RENOVACIÓN

1. **FECHA:** 18 de julio de 2023
2. **SITUACIÓN:** Calle Esperanza de la Trinidad
3. **Distrito:** San Pablo – Santa Justa.
4. **ESPECIE:** *Platanus hispanica*.

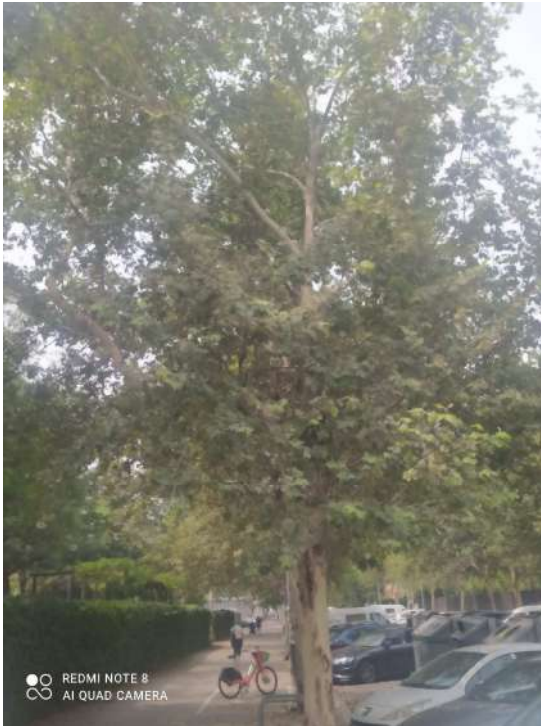
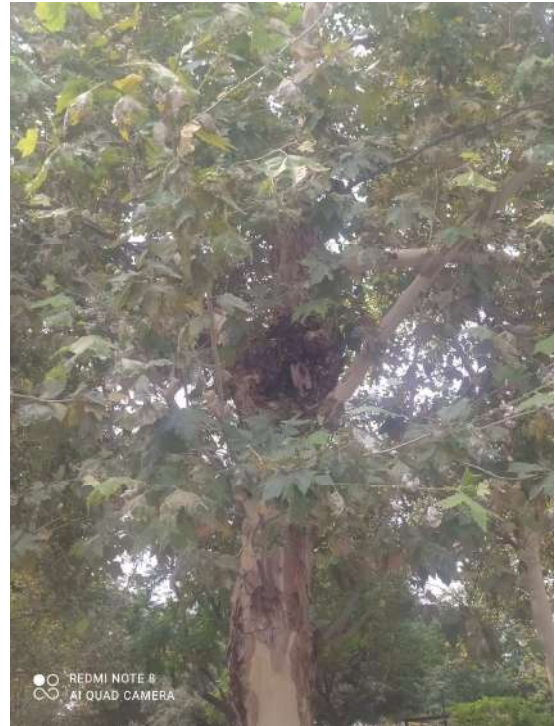
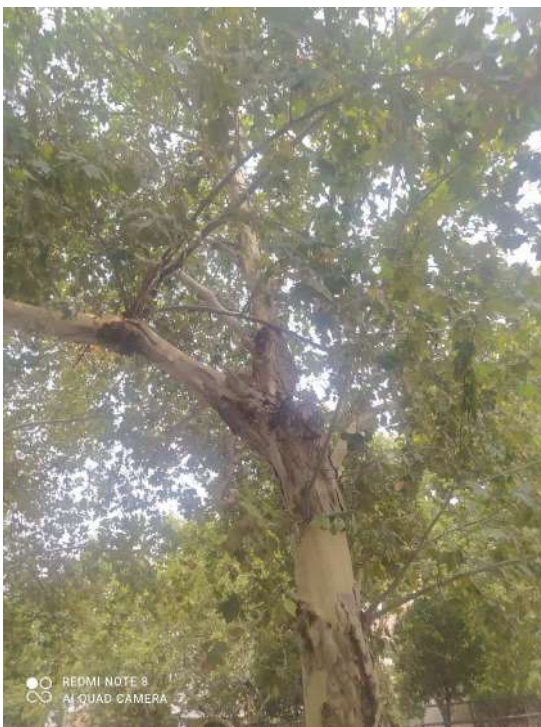
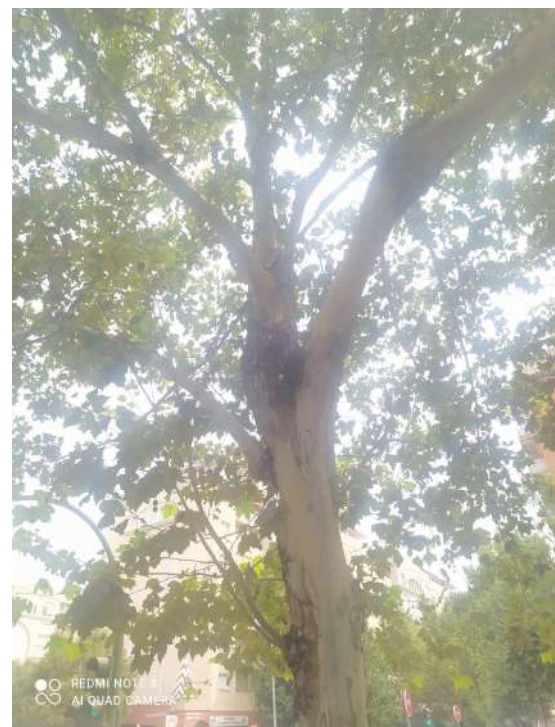
12. FOTOGRAFÍAS:

5. **P.C. (c.m):** 111
6. **ALTURA (m):** 9,5
7. **ALCORQUE (m):** 1 x 1
8. **LATITUD DE ACERADO(m):** 4
9. **LESIONES GRAVES:**
 - Ejemplar antiguamente terciado. En los puntos donde se practicaron los cortes de reducción, se observa termiteros asociados a pudriciones activas con alto grado de degradación.

- Angulaciones en ejes primarios que generan puntos estructuralmente vulnerables a la hora de disipar cargas de vientos, de moderados a intensos, durante un episodio de meteorología adversa.

- Excesivamente refaldado a lo largo del tiempo, generando estructuras con efecto palanca significativo asociado, generando sobrecargas mecánicas en las zonas de anclaje. Incidiendo negativamente en horquillas afectadas por termiteros y procesos degradativos.

- Cavidades en tronco y ejes primarios con abertura al exterior y asociadas previsiblemente a los procesos activos de degradación ya señalados.
 - Multitud de estructuras juveniles y vigorosas de origen epicórmico ancladas sobre ejes con tejidos significativamente deteriorados que probablemente hayan sufrido una pérdida intensa de capacidad de soporte mecánico.

- El estado fisiológico, asociado al vigor, se encuentra bajo parámetros normales en sus estructuras juveniles surgidas tras las podas drásticas realizadas en el pasado. Debido a las pudriciones generadas a raíz de estas actuaciones, y al hecho constatado de presentar actividad fúngica activa en dicho puntos, la probabilidad de fallo de estas nuevas reiteraciones se considera alta en el momento en el que sean sometidas a cargas dinámicas por encima de la media o las propias cargas estáticas que generará el crecimiento de las estructuras con el paso del tiempo.

- La propuesta de tala se encuadra en una gestión de renovación de toda la unidad de gestión, escalonadamente en 3-4 años. Los ejemplares a renovar ahora son aquellos que presentan defectos más graves, tienen mayor probabilidad de fallo y/o presentan menor vida útil o se le estima menor capacidad de generar beneficios ecosistémicos.
- Este ejemplar en concreto, ya ha sufrido diversos colapsos de diferentes estructuras a lo largo de los últimos años. Generados por los defectos estructurales descritos con anterioridad.
