**Expediente: 194/2023**

AP-262-2023 a AP-271-2023  
AP-269-2023  
CAF

## SOLICITUD DE APEO DE ARBOLADO VIARIO (AP-269-23) PARTE 2ª

### MOTIVO: CRITERIOS DE GESTIÓN/RENOVACIÓN

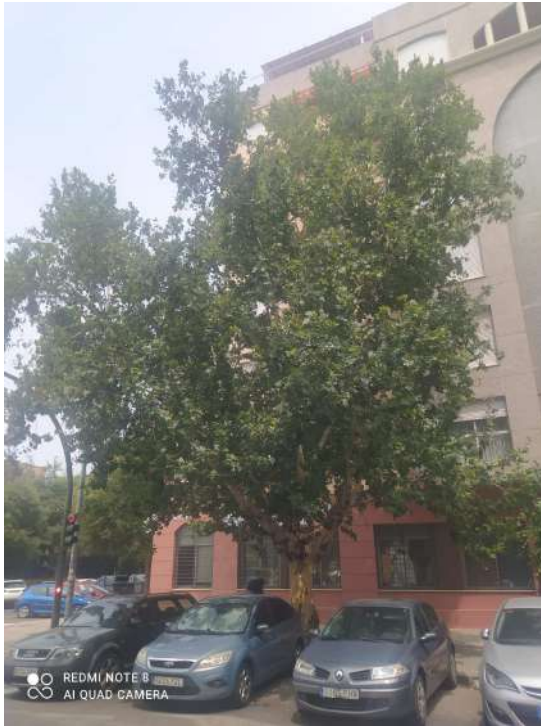
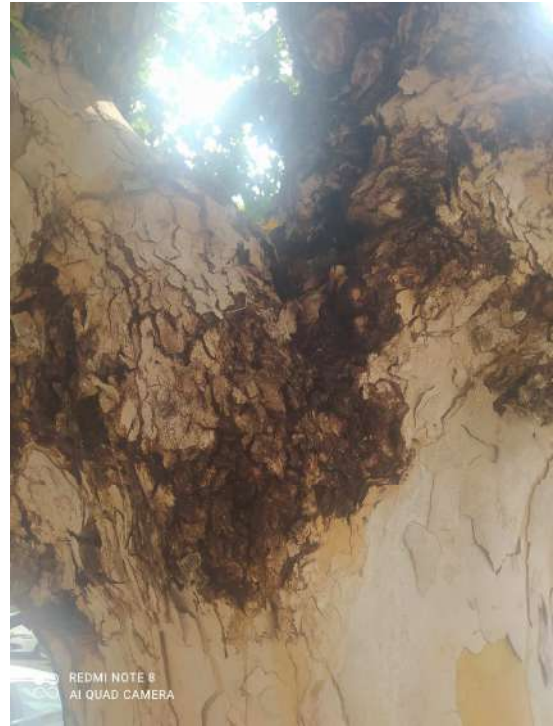
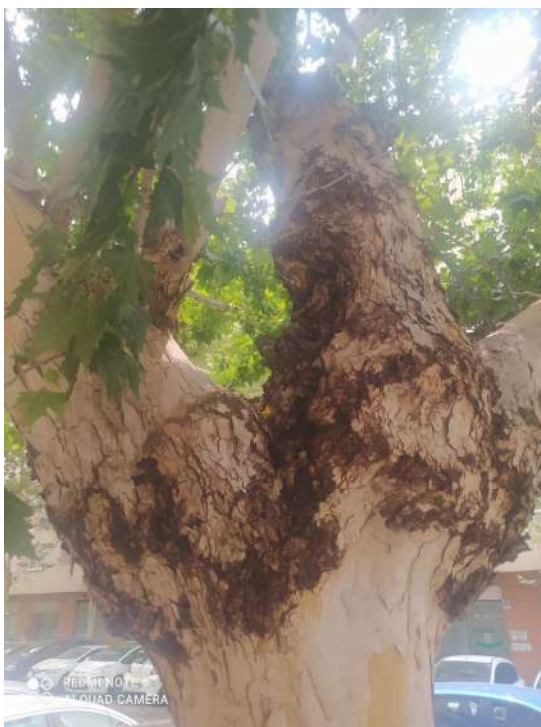
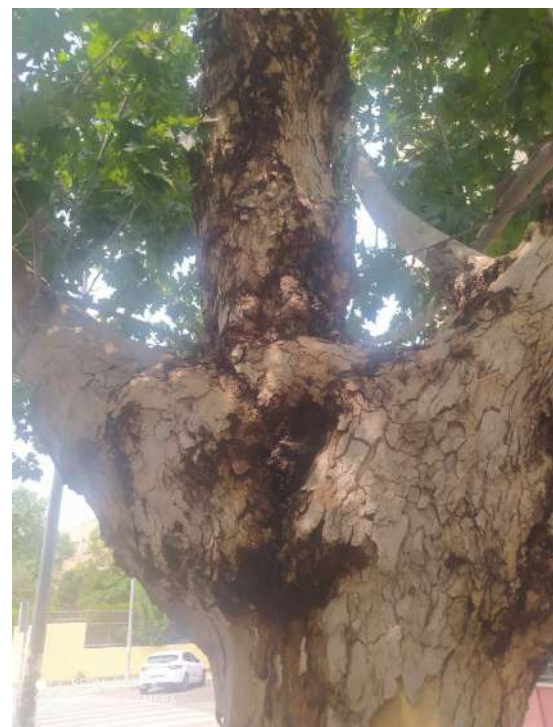
**12. FOTOGRAFÍAS:**

5. **P.C. (c.m):** 126
6. **ALTURA (m):** 12
7. **ALCORQUE (m):** 1 x 1
8. **LATITUD DE ACERADO(m):** 4
9. **LESIONES GRAVES:**
  - Ejemplar antiguamente terciado. En los puntos donde se practicaron los cortes de reducción, se observa termiteros asociados a pudriciones activas con alto grado de degradación.

- Angulaciones en ejes primarios que generan puntos estructuralmente vulnerables a la hora de disipar cargas de vientos, de moderados a intensos, durante un episodio de meteorología adversa.

- Excesivamente refaldado a lo largo del tiempo, generando estructuras con efecto palanca significativo asociado, generando sobrecargas mecánicas en las zonas de anclaje. Incidiendo negativamente en horquillas afectadas por termiteros y procesos degradativos.

- Cavidades en tronco y ejes primarios con abertura al exterior y asociadas previsiblemente a los procesos activos de degradación ya señalados.
  - Multitud de estructuras juveniles y vigorosas de origen epicórmico ancladas sobre ejes con tejidos significativamente deteriorados que probablemente hayan sufrido una pérdida intensa de capacidad de soporte mecánico.

- El estado fisiológico, asociado al vigor, se encuentra bajo parámetros normales en sus estructuras juveniles surgidas tras las podas drásticas realizadas en el pasado. Debido a las pudriciones generadas a raíz de estas actuaciones, y al hecho constatado de presentar actividad fúngica activa en dicho puntos, la probabilidad de fallo de estos nuevas reiteraciones se considera alta en el momento en el que sean sometidas a cargas dinámicas por encima de la media o las propias cargas estáticas que generará el crecimiento de las estructuras con el paso del tiempo.

*“ÚNICO.- Autorizar el apeo de un ejemplar de *Platanus hispanica* con ID nº 10.944, situado en la Calle Esperanza de la Trinidad (AP-269-2023). De acuerdo con el informe del Servicio Técnico: **MOTIVO DEL APEO:** Criterios de gestión/renovación. Se solicita autorización para proceder al apeo de un ejemplar de *Platanus hispanica* con ID 10944, situado en el distrito San Pablo – Santa Justa, en la calle Esperanza de Trinidad. Este presenta una serie de defectos aparentes, tanto en su estructura como en su desarrollo fisiológico que, a pesar de no generar riesgos asociados intolerables, comprometen significativamente las expectativas de futuro del árbol, a la vez que minimizan su capacidad de generar beneficios ecosistémicos. El balance entre dichos beneficios y los costes que genera la conservación del ejemplar dentro de unos rangos de riesgo tolerables, se prevé negativo. En base a que este estado de conservación es generalizado a lo largo de toda la unidad de gestión, se establece un plan de renovación paulatina del arbolado de la calle. Con el objetivo de conseguir una nueva arboleda, con altas expectativas de futuro y altas capacidades de generar beneficios ecosistémicos significativos, asociadas a ejemplares con estructuras estables que se mantengan en rangos razonablemente aceptables de riesgo asociado a largo plazo. Por ello, se justifica la solicitud de apeo por criterios de gestión para la **RENOVACIÓN DEL ARBOLADO. ESTADO GENERAL:** El estado fisiológico, asociado al vigor, se encuentra bajo parámetros normales en sus estructuras juveniles surgidas tras las podas drásticas realizadas en el pasado. Debido a las pudriciones generadas a raíz de estas actuaciones, y al hecho constatado de presentar actividad fúngica activa en dicho puntos, la probabilidad de fallo de estas nuevas reiteraciones se considera alta en el momento en el que sean sometidas a cargas dinámicas por encima de la media o las propias cargas estáticas que generará el crecimiento de las estructuras con el paso del tiempo. **OBSERVACIONES:** La propuesta de tala se encuadra en una gestión de renovación de toda la unidad de gestión, escalonadamente en 3-4 años. Los ejemplares a renovar ahora son aquellos que presentan defectos más graves, tienen mayor probabilidad de fallo y/o presentan menor vida útil o se le estima menor capacidad de generar beneficios ecosistémicos”.*

- La propuesta de tala se encuadra en una gestión de renovación de toda la unidad de gestión, escalonadamente en 3-4 años. Los ejemplares a renovar ahora son aquellos que presentan defectos más graves, tienen mayor probabilidad de fallo y/o presentan menor vida útil o se le estima menor capacidad de generar beneficios ecosistémicos.
