AP-255-2023
ALDV

FICHA DE APEO DE ARBOLADO VIARIO (255/23) PARTE 2ª

MOTIVO DEL APEO: Árbol muerto

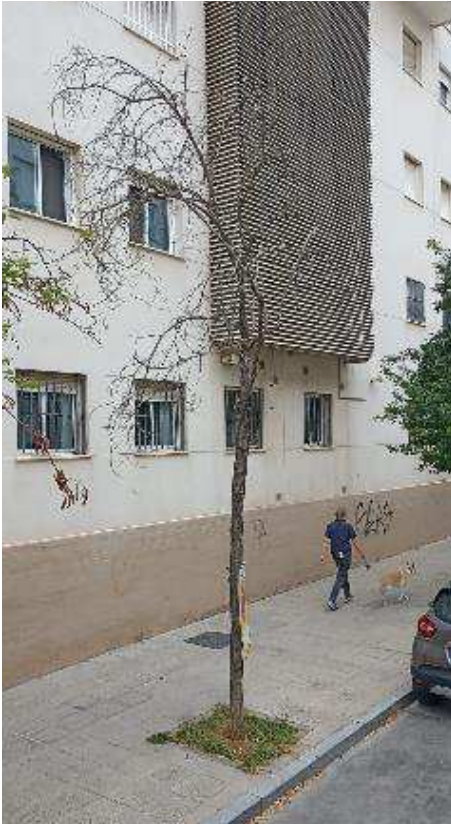
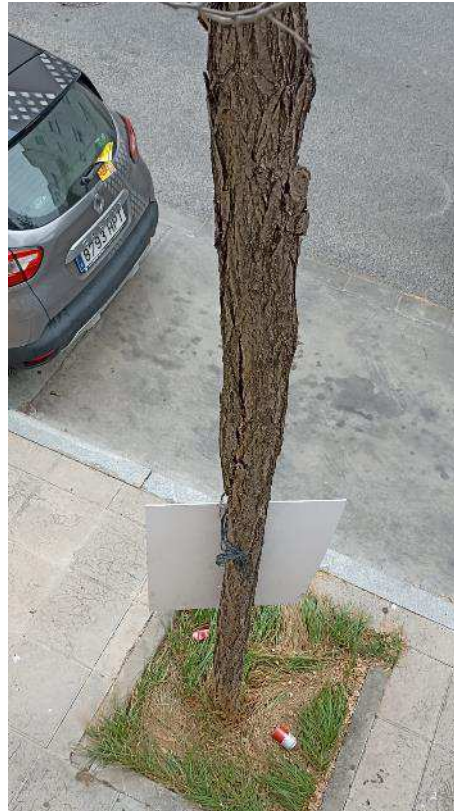
9. FOTOGRAFÍAS:

5. **LATITUD DE ACERADO:** Acceso a viviendas. Calzada de un carril de circulación por sentido, con franja de aparcamiento en línea.
6. **LESIONES GRAVES:** 100% madera muerta. Descortezado a lo largo del tronco. Tras la muerte del ejemplar, existe una alta probabilidad de fractura de ramas y/o vuelco del árbol completo debido al consiguiente debilitamiento mecánico y pudrición de los tejidos disfuncionales.

7. **ESTADO GENERAL:** Árbol joven, con porte alterado por el excesivo refaldado de la copa.
8. **OBSERVACIONES:** Pérdida de vitalidad progresiva hasta la muerte del ejemplar. Los factores que han propiciado el decaimiento son principalmente abióticos, el más importante a nivel del suelo, debido al sobreenterramiento del cuello del ejemplar por encima de la óptima cota de plantación, sumado a la inhibición del desarrollo radicular a causa de la excesiva compactación del terreno dentro del alcorque, y de la alta reflectancia e impermeabilidad del pavimento circundante. Otro agravante de su estado fisiológico ha sido la drástica poda de refaldado recibida recurrentemente en el pasado, que ha condicionado su estructura aérea, ahilando el perfil general, y ha repercutido significativamente en su resiliencia, por la reducción de volumen foliar, y, con ello de capacidad fotosintética en etapas tempranas de desarrollo. Aparentemente, el descortezado del tronco, es posterior a la regresión definitiva de la salud del árbol, vinculado a la disfuncionalidad y necrosis de tejidos vasculares y meristemáticos, y no el origen de su muerte.
