AP-480-2023
IGH

COMUNICADO DE APEO DE ARBOLADO VIARIO (AP-480-2023) PARTE 2ª
MOTIVO: RENOVACIÓN DEL ARBOLADO

1. FECHA: 15 de diciembre de 2023
2. SITUACIÓN: Calle Conde de Halcón.
3. Distrito: MACARENA.
4. ESPECIE: *Citrus aurantium*.
5. P.C. (c.m): 63
6. ALTURA (m): 5

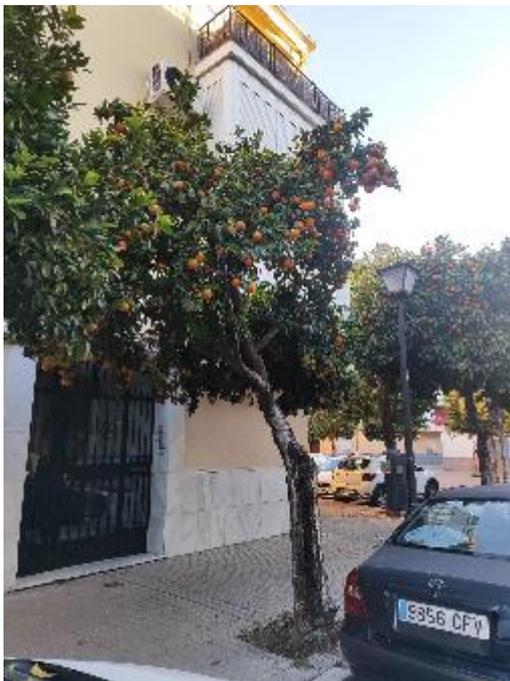
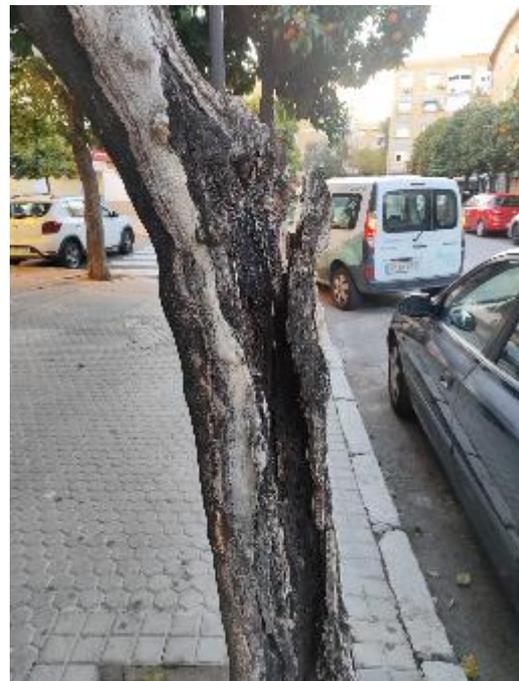
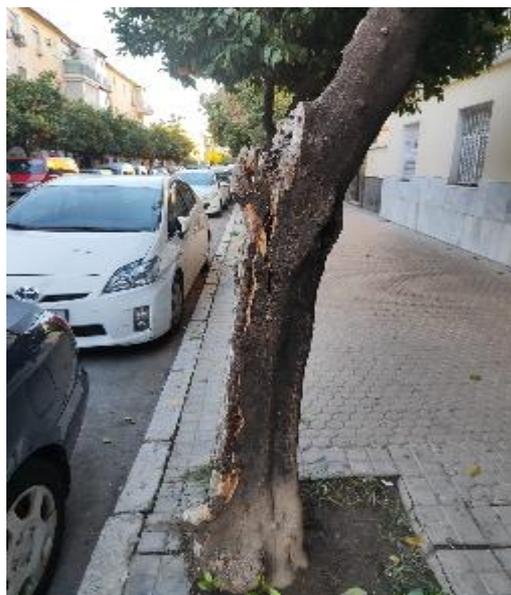
12. FOTOGRAFÍAS:

7. ALCORQUE (m): 1 x 1.
8. LATITUD DE ACERADO(m): 2,5
9. LESIONES GRAVES:
 - Chancro consolidado recorriendo longitudinalmente el tronco desde su base al único eje primario que mantiene. Probablemente el origen es una quemadura solar antigua, que generó muerte cambial en toda esa área.

- Grietas asociadas a los tejidos de labio de herida, también deteriorados.
 - Pared residual degradada en aproximadamente el 50% de la sección del tronco y cruz.

- Grieta activa que recorre el tronco longitudinalmente desde la cruz hacia el cuello.
10. ESTADO GENERAL:
 - El estado fisiológico, asociado al vigor, es el habitual para un ejemplar de su especie y edad relativa. Aunque se observa cierta desvitalización en alguna estructura apical.

11. OBSERVACIONES:
 - Los defectos estructurales hacen que la propia carga en copa sea excesiva para la capacidad de carga del tronco, la cruz y el eje primario. Pudiendo colapsar imprevisiblemente.

- No existen actuaciones que mitiguen el nivel de riesgo y que, a su vez, no sean excesivamente agresivas en base al estado fisiológico del ejemplar.

Propuestas y/o consejos Se propone su apeo y reposición, puesto que o existen alternativas mediante poda para consolidar la posición dentro de unos rangos de riesgo razonablemente tolerables.

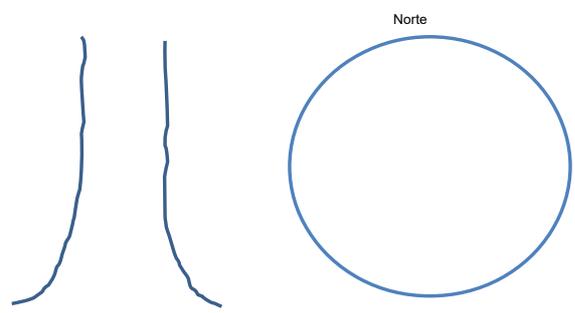
Notas, explicaciones, descripciones: Se ha generado una grieta activa por el colapso de la pared residual asociada al chancro preexistente en cruz. Puede colapsar por el tronco en cualquier momento llegado a este punto.
