Expediente: 357/2023
AP-479-2023
IGH

SOLICITUD DE APEO DE ARBOLADO VIARIO (AP-479-2023) PARTE 2ª
MOTIVO: RENOVACIÓN DEL ARBOLADO

Formulario de Evaluación Básica de Riesgo de Arbolado

Cliente: Ayuntamiento de Sevilla. Servicio de Parques y Jardines. Fecha: 13-dic-2023 Hora: 10:00
 Dirección/localización árbol: Calle Samaniego ID. Árbol: 104589 Hoja 1 de 2
 Especie de árbol: *Melia azedarach* Perímetro: 200 Altura (m): 12 Proyección copa diám. (m): 10
 Asesor: Ute arbolado y jardinería sector norte de Sevilla Periodo de tiempo: 30 Herramientas utilizadas: Cámara Fotográfica, tablet, cinta métrica, martillo teflón, Arbomap

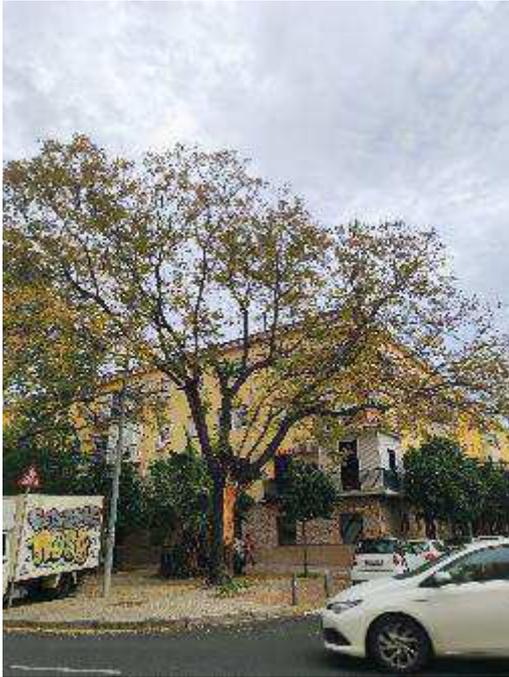
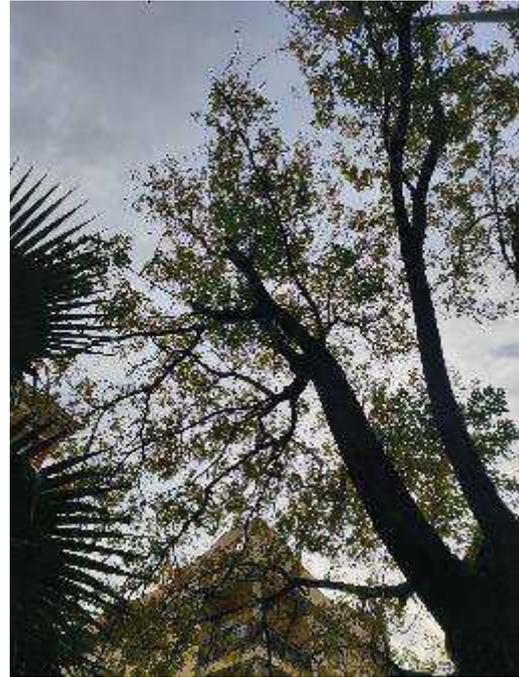
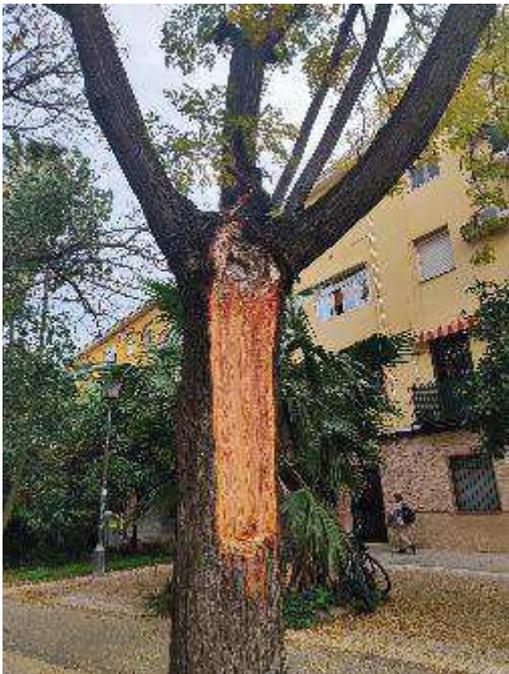
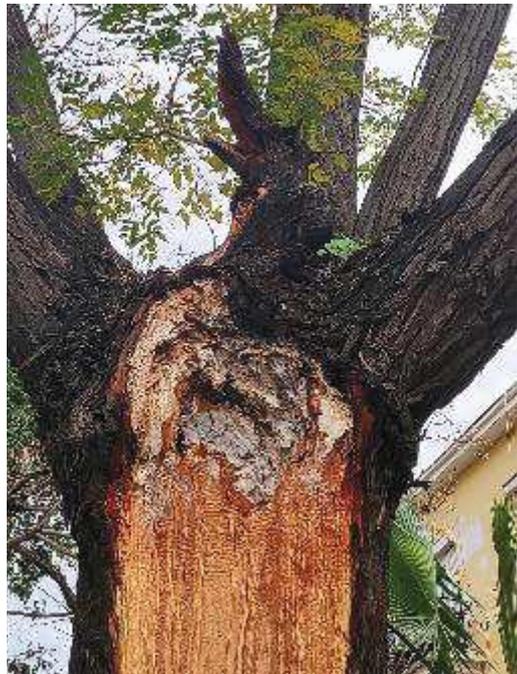
12. FOTOGRAFÍAS:

6. **ALTURA (m):** 12
7. **ALCORQUE (m):** 1,3 x 1,3
8. **LATITUD DE ACERADO(m):** 5
9. **LESIONES GRAVES:**
 - Desgarro en cruz por colapso reciente de eje primario. Afección fúngica avanzada interna que queda visible en los tejidos expuestos.

- Se detecta un nivel bajo de pared residual en la zona de anclaje de los ejes primarios.
 - Conformación de copa con palancas significativas, que ejercen una intensa presión mecánica en la zona defectuosa de cruz.

10. **ESTADO GENERAL:**
 - El estado fisiológico, asociado al vigor, es medio-bajo. Se observan signos de desvitalización sobre todo en las zonas apicales de copa.

11. **OBSERVACIONES:**
 - Los defectos estructurales hacen que la propia carga en copa sea, probablemente, excesiva para la capacidad de carga del tronco, la cruz y/o los ejes primarios. Pudiendo colapsar imprevisiblemente.

- Este ejemplar ha tenido varios colapsos de ejes de calibre elevado (entre 27-40cm de \varnothing).
 - No existen actuaciones que mitiguen el nivel de riesgo y que, a su vez, no sean excesivamente agresivas en base al estado fisiológico del ejemplar.

“ÚNICO.- Autorizar el apeo de Melia azedarach con ID nº 104589, situado en el distrito San Pablo – Santa Justa, en la calle Samaniego (AP-479-2023). Motivo del apeo: Riesgo no tolerable. Tras la inspección visual realizada por el equipo de inspección de riesgo, se constata que el ejemplar presenta una serie de defectos estructurales que comprometen definitivamente su estabilidad y sus expectativas de futuro. Según el grado de deterioro de su estructura se establece su riesgo asociado como ELEVADO. Y puesto que no existe alternativa para su conservación o para su trasplante, se solicita su apeo. Propuesta justificada por la existencia de un nivel de RIESGO NO TOLERABLE. Se informa, por tanto, en cumplimiento del acuerdo del pleno de fecha 15 de diciembre de 2005. Se aportan ficha de evaluación visual, fotografías y plano de situación. ESTADO GENERAL: El estado fisiológico, asociado al vigor, es medio-bajo. Se observan signos de desvitalización sobre todo en las zonas apicales de copa. OBSERVACIONES: Los defectos estructurales hacen que la propia carga en copa sea, probablemente, excesiva para la capacidad de carga del tronco, la cruz y/o los ejes primarios. Pudiendo colapsar imprevisiblemente. Este ejemplar ha tenido varios colapsos de ejes de calibre elevado (entre 27-40cm de Ø). No existen actuaciones que mitiguen el nivel de riesgo y que, a su vez, no sean excesivamente agresivas en base al estado fisiológico del ejemplar.”
