SOLICITUD DE APEO DE ARBOLADO (AP-468-23) PARTE 2ª

**EDIFICIO HOTELERO CON GARAJE
APARCAMIENTO**

CALLE JUAN SEBASTIÁN ELCANO Nº 3. SEVILLA

**NOTA SOBRE EL ESTADO DEL MURO DE
CONTENCIÓN DEL LINDERO SUR DE LA
PARCELA Y ACTUACIONES NECESARIAS
PARA GARANTIZAR SU SEGURIDAD**

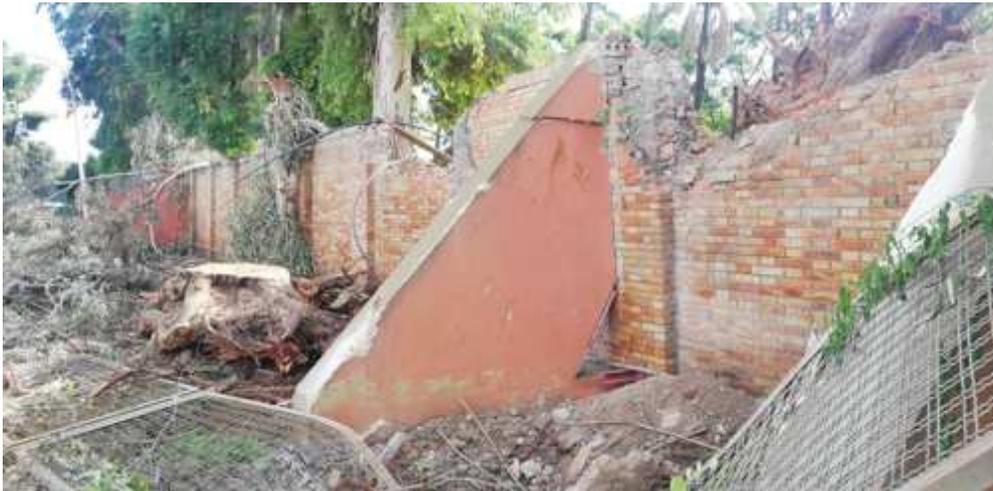
Pérdida del soporte lateral que le proporciona el muro de contención que separa los jardines públicos Manuel Arellano de la parcela de la Antigua Fábrica de Tabacos Altadis, a causa de los daños ocasionados por el paso de la borrasca del pasado octubre que ha roto el muro en su parte superior, ha originado un importante desplome vertical hacia la parcela de la Fábrica de Tabacos y ha dañado uno de los contrafuertes, impidiéndole desempeñar adecuadamente su función de apuntalamiento.

Daños sobre el muro y contrafuerte:

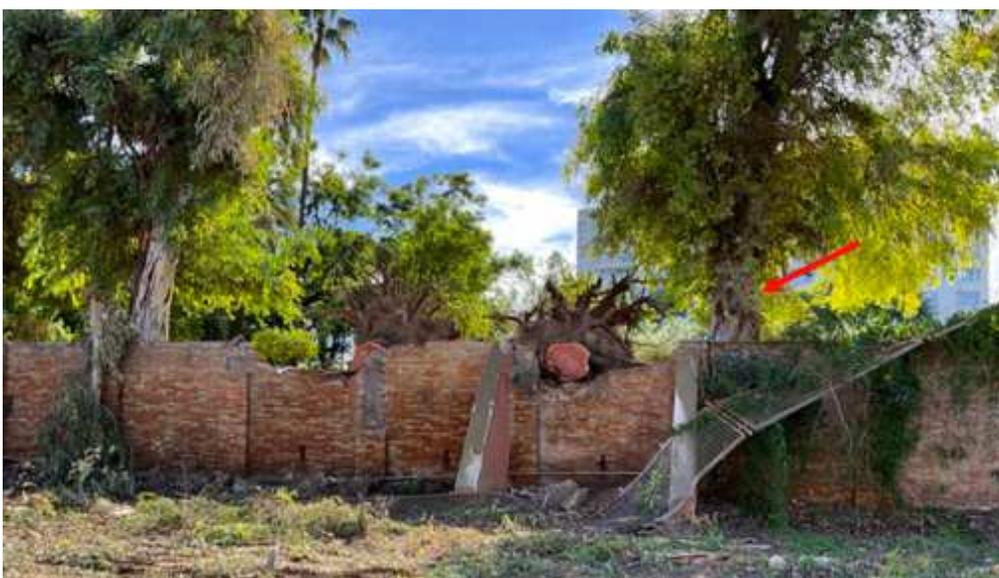
Visión frontal de la zona afectada y posición del ejemplar cuya retirada se considera imprescindible para poder realizar con seguridad los trabajos de reparación necesarios en el muro:

Con objeto de garantizar la seguridad a lo largo de toda la alineación del muro de contención, y permitir tanto el uso del parque público, como la ejecución de las obras previstas en la parcela de la Fábrica de Tabacos, se considera necesario la retirada de

este ejemplar, ya que este tramo del muro que ha quedado dañada y con riesgo de desplome durante la ejecución de los trabajos de reforzamiento del muro.

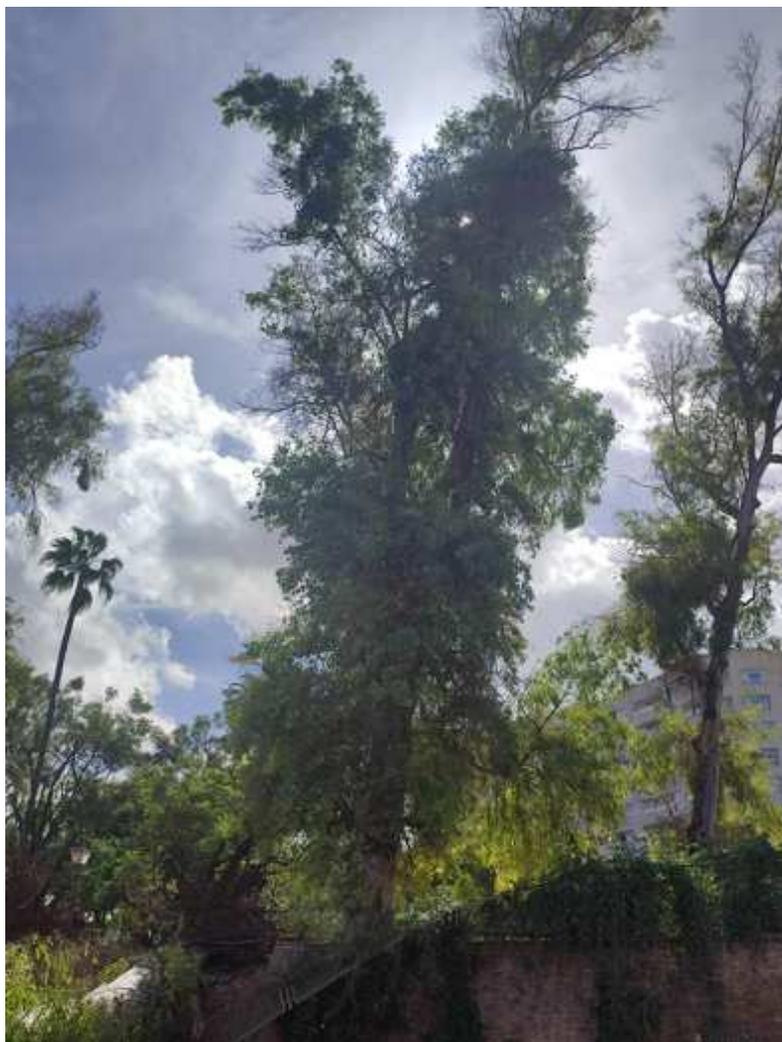
Ramas fracturadas tras el paso de dos borrascas consecutivas. Desvitalización.

Ramas secas en la parte superior de la copa, presenta cierta desvitalización en altura, hacia el interior del parque con proyección sobre el camino y la pradera y hacia la parcela de Tabacalera Altadis donde se localiza la zona de obras y futuro acceso hotelero.

Visión general del árbol:

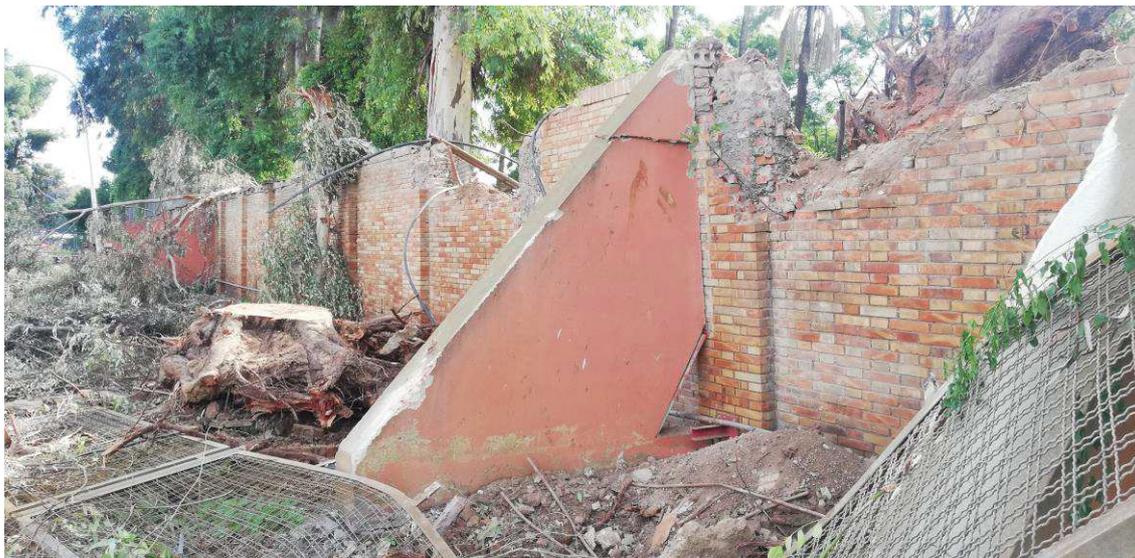
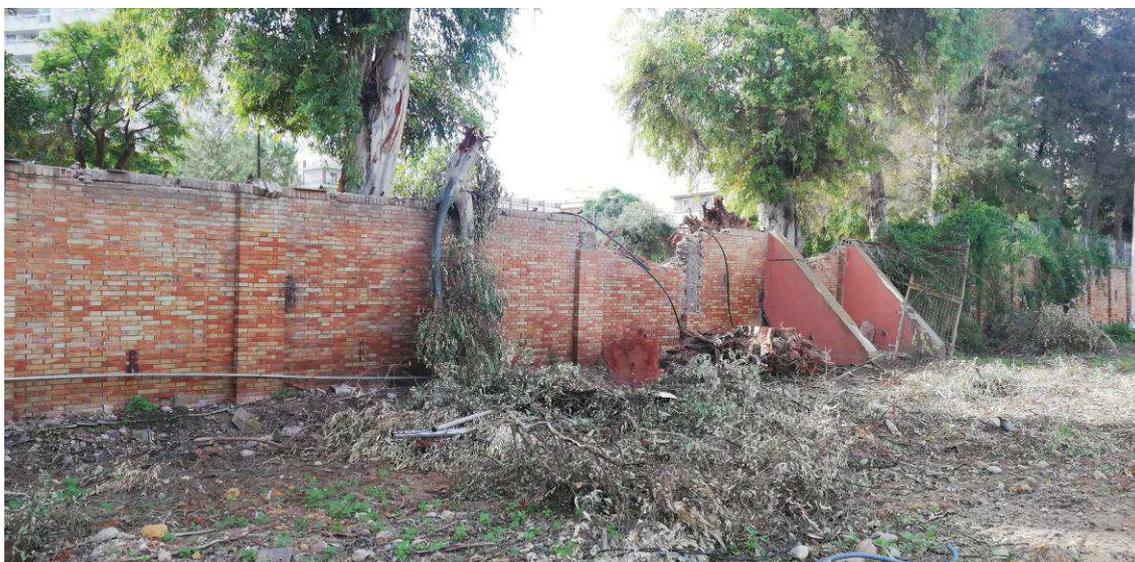
Dos de los árboles que cedieron se desplomaron hacia el interior de la parcela de la Fábrica de Tabacos, arrastrando en su caída parte del muro de contención de ladrillo. Tras la retirada de los árboles caídos por parte de los responsables municipales, **se observa que el muro, además de haberse roto en su parte superior, presenta en esta zona un importante desplome vertical hacia la parcela de la Fábrica de Tabacos, quedando en riesgo su estabilidad**. Se constata también que uno de los contrafuertes próximos se ha dañado, habiendo perdido la capacidad de desempeñar adecuadamente su función de apuntalamiento.

Estado del muro de contención en la zona afectada por la caída de los árboles de los jardines Manuel Arellano. Fotografías tomadas el 16 de noviembre, tras la retirada de los árboles caídos.

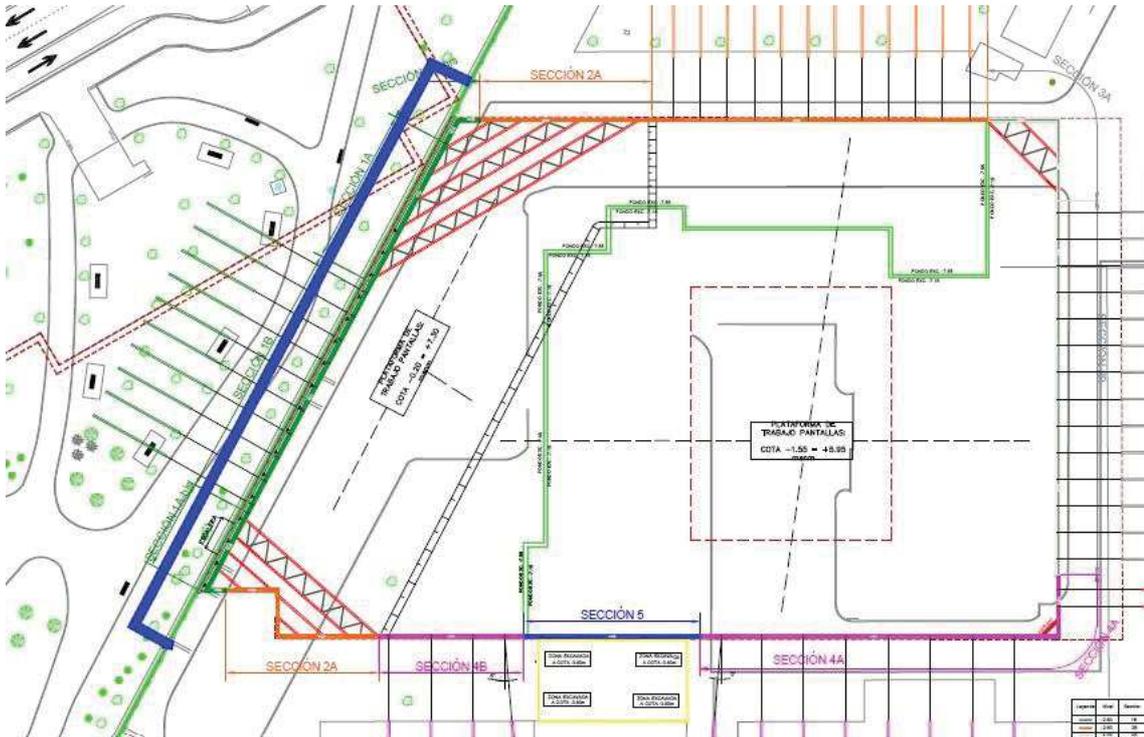
Trazado del vallado de seguridad a disponer en los jardines Manuel Arellano para evitar el acceso de terceros a las proximidades del muro de contención afectado

1. **Disposición de un vallado de seguridad en el interior del parque**, a una distancia de unos 3 m desde el límite entre ambas parcelas, que impida acceder a terceros a las

proximidades del muro de contención de ladrillo. En la siguiente figura se muestra, en línea azul, el trazado de este vallado de seguridad.

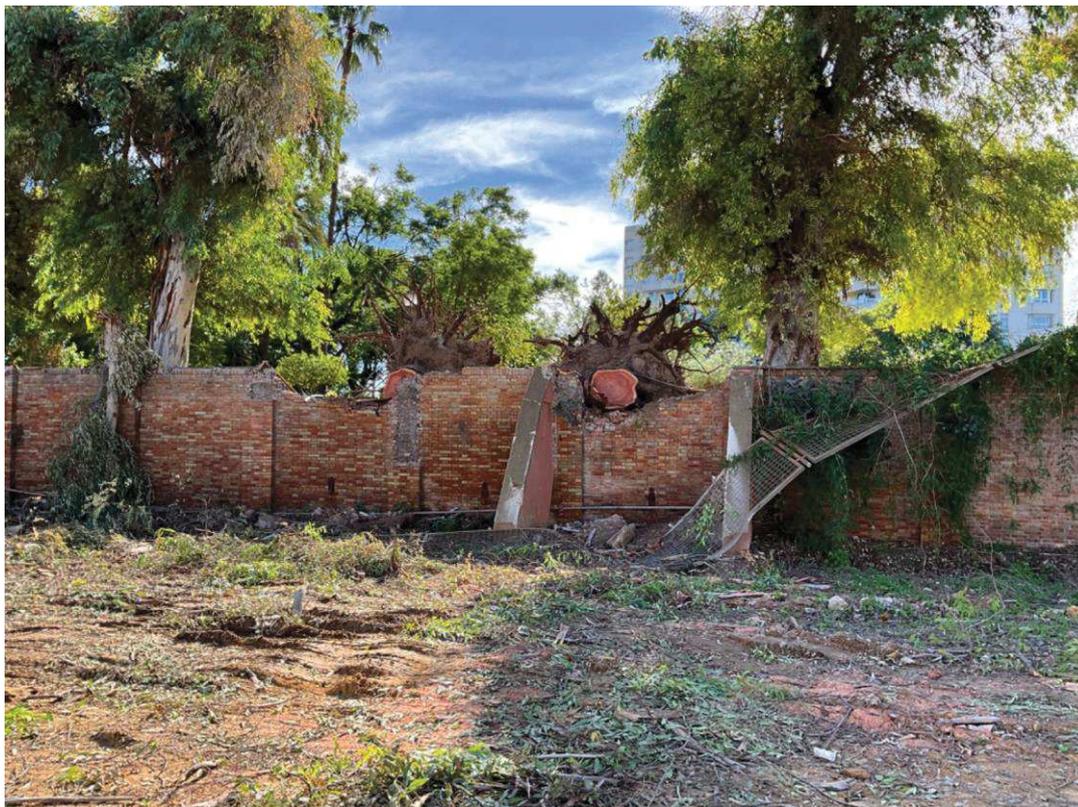
En la siguiente fotografía pueden apreciarse estos dos árboles, que están muy próximos a la zona del muro que ha quedado dañada y con riesgo de desplome. Según se describe en el siguiente punto (4), para reparar el muro de contención será necesario demoler la zona de muro afectada, para a continuación reconstruirla. Esto supone que, si no se retiran los árboles, estos perderían el soporte lateral que les proporciona el muro y podrían venirse abajo, poniendo en grave riesgo la seguridad de los trabajadores que pudieran encontrarse en la zona.

Vista frontal de la zona afectada, desde la parcela de la Antigua Fábrica de Tabacos. Se aprecian los dos árboles próximos a la zona de muro dañado, cuya retirada se considera imprescindible para poder realizar con seguridad los trabajos de reparación necesarios en el muro.

2. **Limpieza y retirada de cualquier tipo de resto** que haya quedado en las proximidades del muro (ramas caídas, restos de la verja preexistente, ladrillos y cascotes desprendidos, etc.).
3. **Retirada de los dos árboles situados inmediatamente a derecha e izquierda de los dos árboles caídos el 22 de octubre.**

Por tanto, la retirada de estos dos árboles se considera imprescindible para poder ejecutar, en condiciones de seguridad, los trabajos que se indican en siguiente punto (4), y dejar completamente afianzado el muro de contención en esa zona.

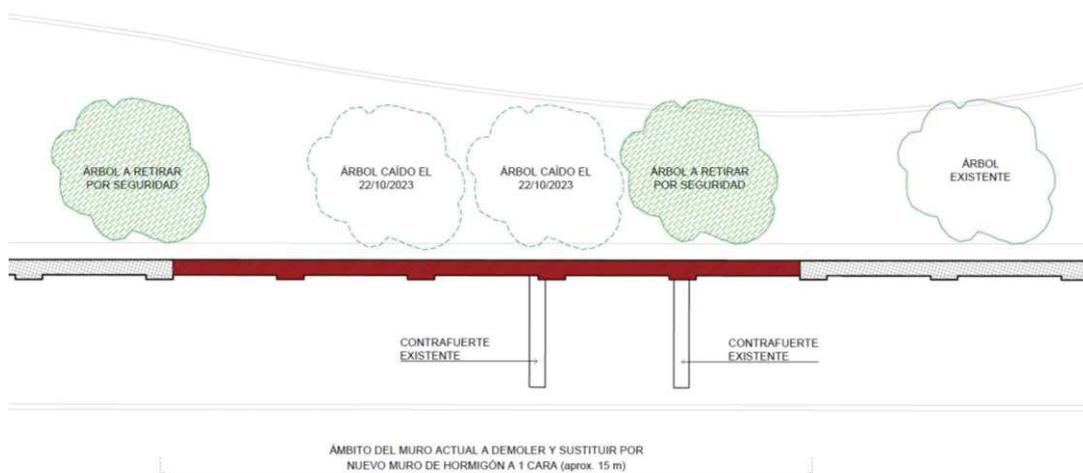
En la siguiente figura se muestra el tramo de muro de ladrillo a demoler y sustituir por el nuevo muro de hormigón a una cara. Se aprecia que los dos árboles referidos en el punto anterior (3) quedan dentro del ámbito de esta intervención, siendo por tanto imprescindible su retirada para no poner en riesgo su estabilidad al demoler el muro actual.

Esquema en planta de la zona del muro a demoler y sustituir por el nuevo muro de hormigón, y su relación con los árboles del parque

4. **En la zona del muro afectada por la caída de los dos árboles** (unos 15 m aproximadamente) se deberán retirar por completo los restos del muro de ladrillo que han quedado en pie, y sustituirse por un **nuevo muro de hormigón encofrado a una cara contra el terreno**. Se aprovechará la zapata del muro actual para apoyar el nuevo muro de hormigón, y este se anclará al terreno mediante dos filas de bulones para controlar su posible vuelco y/o deslizamiento. Para que los trabajos se desarrollen en óptimas condiciones de seguridad, tanto la demolición de los restos del muro actual como la ejecución del nuevo muro deberán ejecutarse por bataches alternos, de unos 2,00 m de ancho máximo.

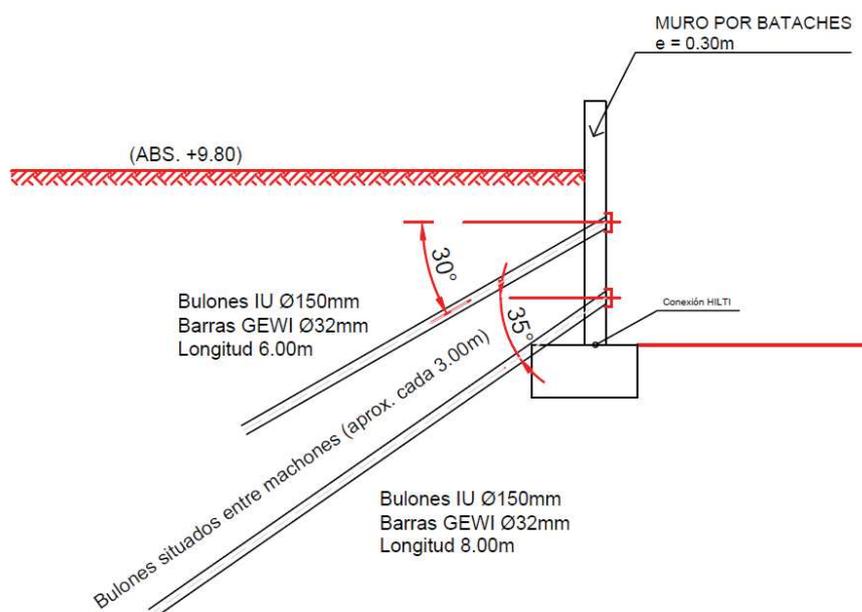
Sección tipo del nuevo muro por batches a 1 cara a ejecutar en la zona del muro actual dañada a consecuencia de la caída de los árboles el 22 de octubre de 2023

A continuación, se muestra la sección tipo prevista para el nuevo muro a ejecutar en la zona afectada en sustitución del actual.

Esta deberá ser la primera actividad que ejecute el contratista de las obras a realizar en la parcela de Altadis, al ser imprescindible asegurar la zona para poder trabajar en la parcela.

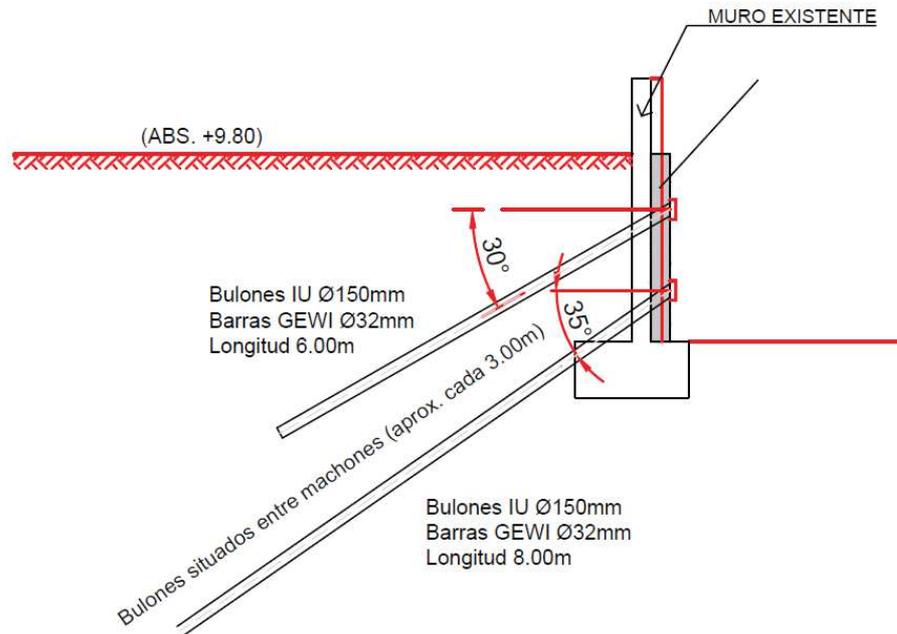
Sección tipo del refuerzo previsto en el resto del muro de contención

5. **En el resto del muro**, y según está previsto en el proyecto de las obras a ejecutar en la parcela de la Fábrica de Tabacos, se ejecutará un **nuevo muro de hormigón proyectado por delante del muro de ladrillo actual**, anclado al terreno mediante dos filas de bulones. Este sistema, además de reforzar y asegurar el muro, permitirá eliminar los contrafuertes

existentes, actuación imprescindible para poder acometer los trabajos de contención previstos.
