Expediente 9/2023

AP-8-2023
ALDV

FICHA DE APEO DE ARBOLADO VIARIO (8/23) PARTE 2ª

MOTIVO DEL APEO: Interferencia con calzada

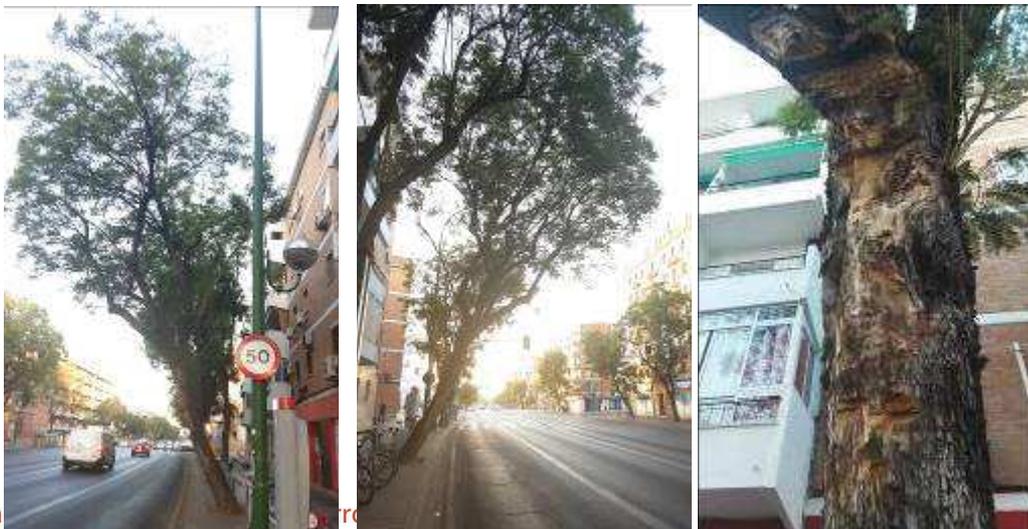
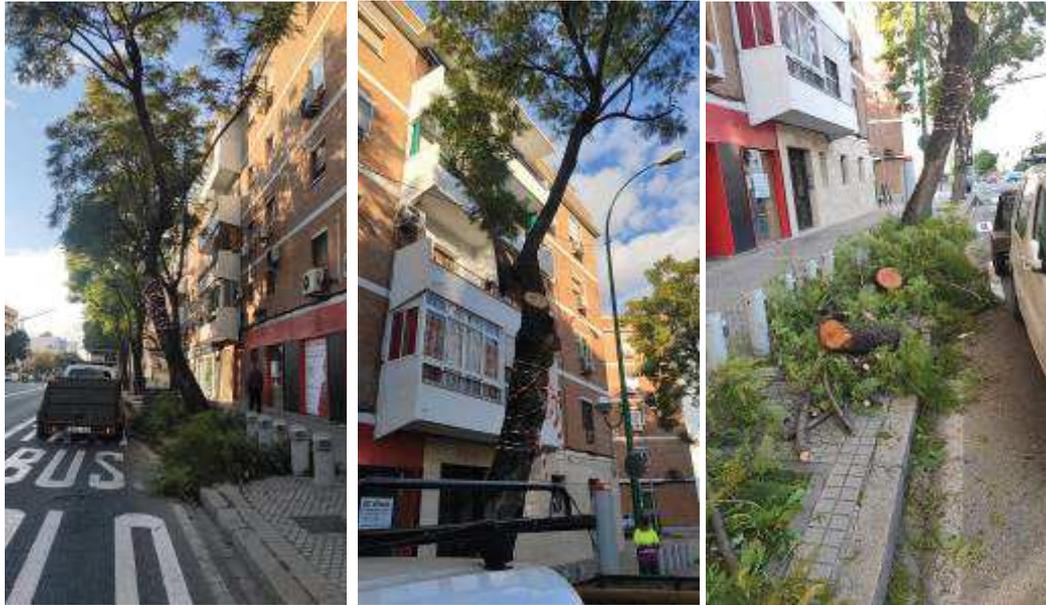
6. **LESIONES GRAVES:** Impactos reiterados de vehículos pesados contra el tronco y cruz principal, desde 1m del suelo hasta 3m de altura. La última incidencia se produjo el 15 de enero, colisionando un camión contra el árbol y provocando la rotura de uno de los ejes principales remanentes, lo que ha resultado en una severa desestructuración de la copa. Inclinación de 32º sobre calzada, tras registrarse un incremento de 3º desde la última revisión realizada el año anterior. Heridas recurrentes con madera expuesta en la cara de compresión de la inclinación.

7. **ESTADO GENERAL:** Árbol maduro, con porte alterado y pérdida sustancial de cobertura foliar y volumen de copa, por la eliminación de uno de los ejes principales que se proyectaba sobre la carretera, en diciembre de 2022, durante las labores programadas de poda de mantenimiento de la alineación, y por la rotura de otro de los brazos codominantes durante la incidencia del 15 de enero.

8. **OBSERVACIONES:** A pesar de la reducción de la carga de copa, se ha detectado un movimiento activo del árbol por potencial fallo primario del anclaje. Invasión ineludible de calzada por el tronco, que se extiende 80cm fuera del límite del acerado, desde 1m hasta 3m de altura.

Fotografías de la incidencia 15/01/23
