FICHA DE SOLICITUD APEO DE ARBOLADO ZONA VERDE (59-2023) 2ª PARTE

2. SITUACIÓN: DEL VALLE, JARDINES. **Distrito:** Casco Antiguo. **ID:** 25.

3. ESPECIE: *Robinia pseudoacacia*.

INFORME JUSTIFICATIVO de APEO por CRITERIO DE GESTIÓN/RENOVACIÓN

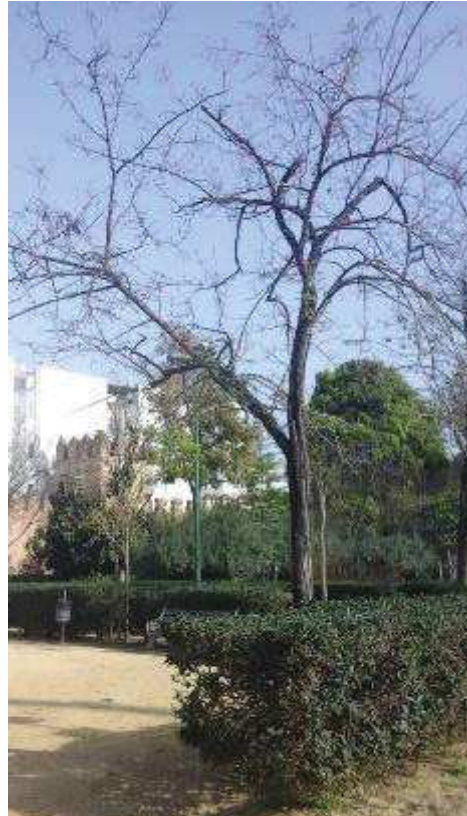
Vista general: árbol de alineación desvitalizado sobre terrizo.

Se recomienda su apeo, ya que se constata que ha llegado al fin de su vida útil o se encuentra muy debilitado, no existiendo posibilidad de implementar mejoras para que vuelva a aportar los servicios ecosistémicos que serían esperables.

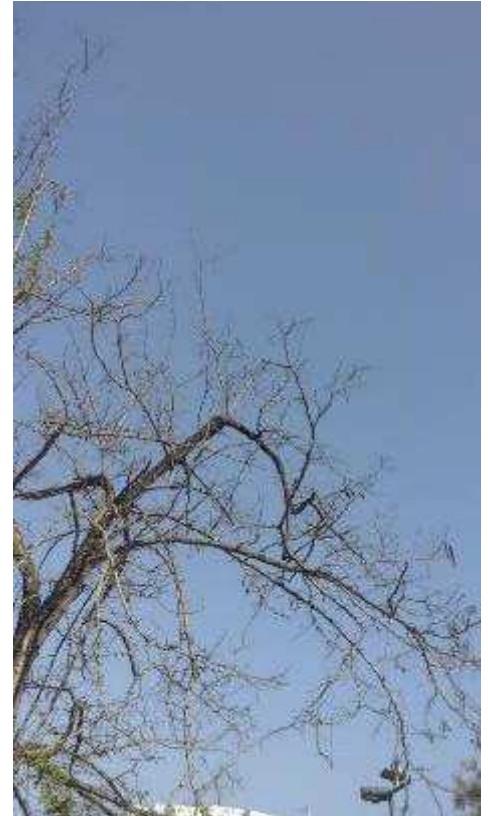
Se trata de un árbol joven, aunque desvitalizado, en una alineación de la misma especie situada entre un seto sobre un suelo posiblemente de relleno y con una capa de albero. La alineación delimita el área estancial principal del parque, muy frecuentada y con bancos. Se observa en la cara suroeste del tronco una herida longitudinal por quemaduras solares que continua por la cruz afectando a la base de las ramas primarias, con descortezamiento, madera vista, fendas longitudinales y pobre madera de herida. La copa escasa y desestructurada presenta numerosos cortes de poda por poda de limpieza de ramas secas. Las brotaciones son débiles, cortas y poco numerosas.

Desvitalización: ramas secas, ramos cortos y débiles y brotación de emergencia.

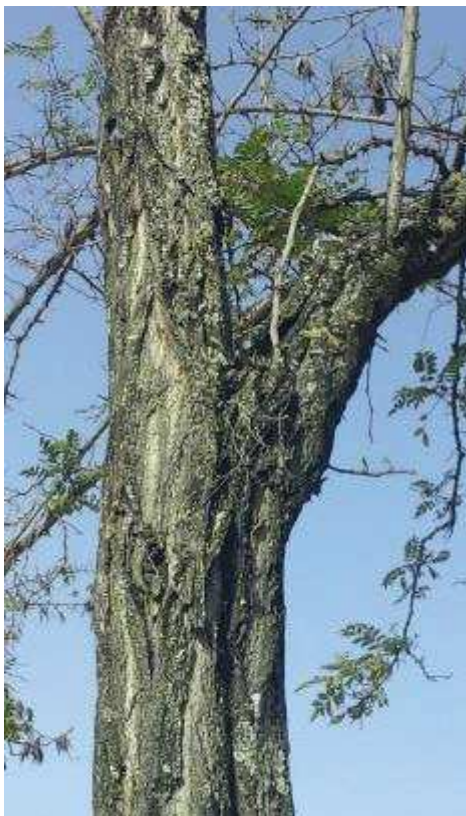
Herida por quemaduras solares en cruz y primarias.

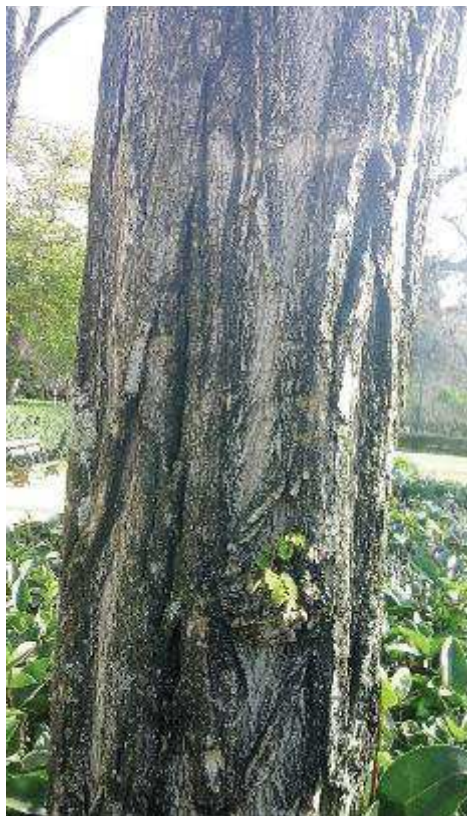
Tras la evaluación visual y posterior categorización del nivel de riesgo según la metodología TRAQ, el posible fallo por rotura del tronco por encima suelo, se clasifica en la actualidad como de RIESGO MODERADO para peatones.

Herida longitudinal por quemaduras solares en tronco con descortezamiento, madera vista y pobre madera de herida.

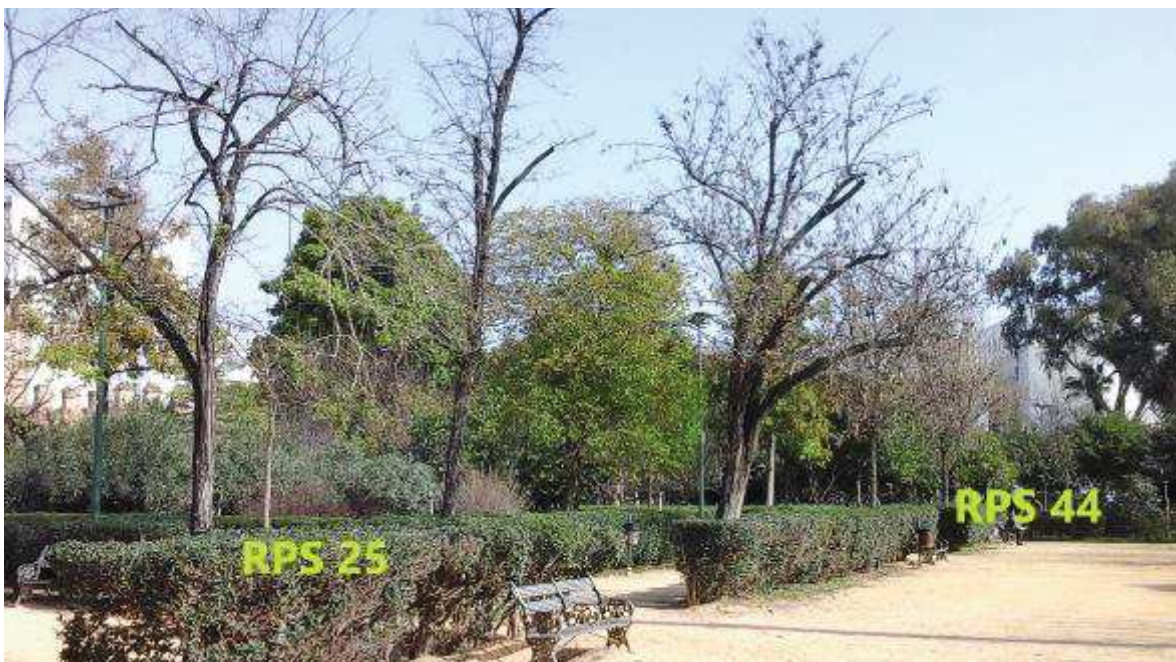
Se trata de dos ejemplares de la especie *Robinia pseudoacacia*, desvitalizados y ligeramente inclinados hacia el noreste seguramente por falta o por mal entutorado.

Foto 2: Vista general: desvitalización y dianas.

e sitúan en una alineación con otros dos ejemplares en los que faltan otros tantos más, y que delimita el área estancial principal de este parque céntrico, con bancos y habitualmente muy concurrida.

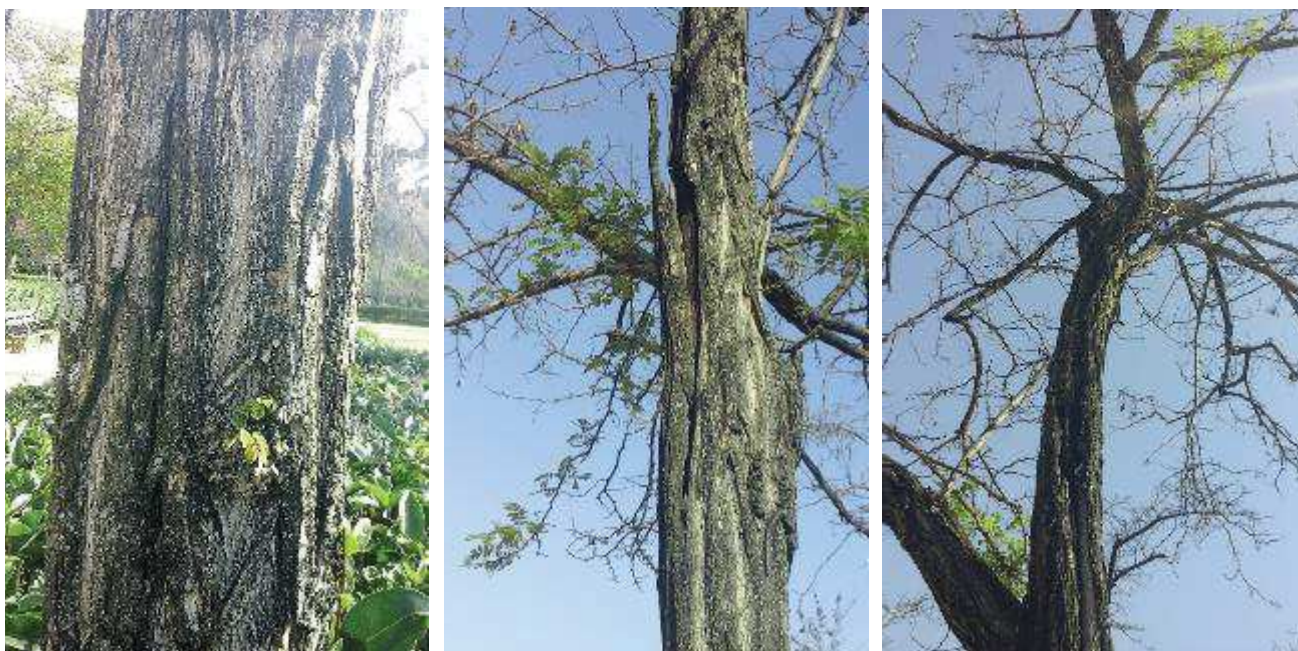
Ambos árboles presentan heridas por quemaduras solares que se extienden a lo largo del tronco con descortezamientos, madera vista, fendas longitudinales y pobre formación de maderas de heridas. En el caso del ejemplar con ID 25, la muerte cambial se prolonga por la cruz hasta la base de las ramas primarias, y en el caso del ejemplar con ID 44 se extiende con una cavidad hacia el cuello y base de las raíces maestras, afectando en ambos casos a un 20% de la circunferencia de la sección.

Foto 2, 4 y 5: ID 25: Herida longitudinal por quemaduras solares en la cara suroeste del tronco con descortezamiento, madera vista y pobre madera de herida, que se extiende por la cruz hasta base de las ramas primarias.

Se recomienda pues el apeo de ambos pies, siguiendo el criterio de riesgo y gestión/renovación del arbolado, ya que por un lado han llegado al fin de su vida útil o se encuentran muy debilitados, y que por otro lado supone asumir un cierto riesgo por probable caída del ejemplar o de alguna de sus partes, que no supera al valor del conjunto de servicios ecosistémicos aportados, sin que sea posible otra acción o intervención viable para revertir dicha situación que se va a ir haciendo más desfavorable con el paso del tiempo.

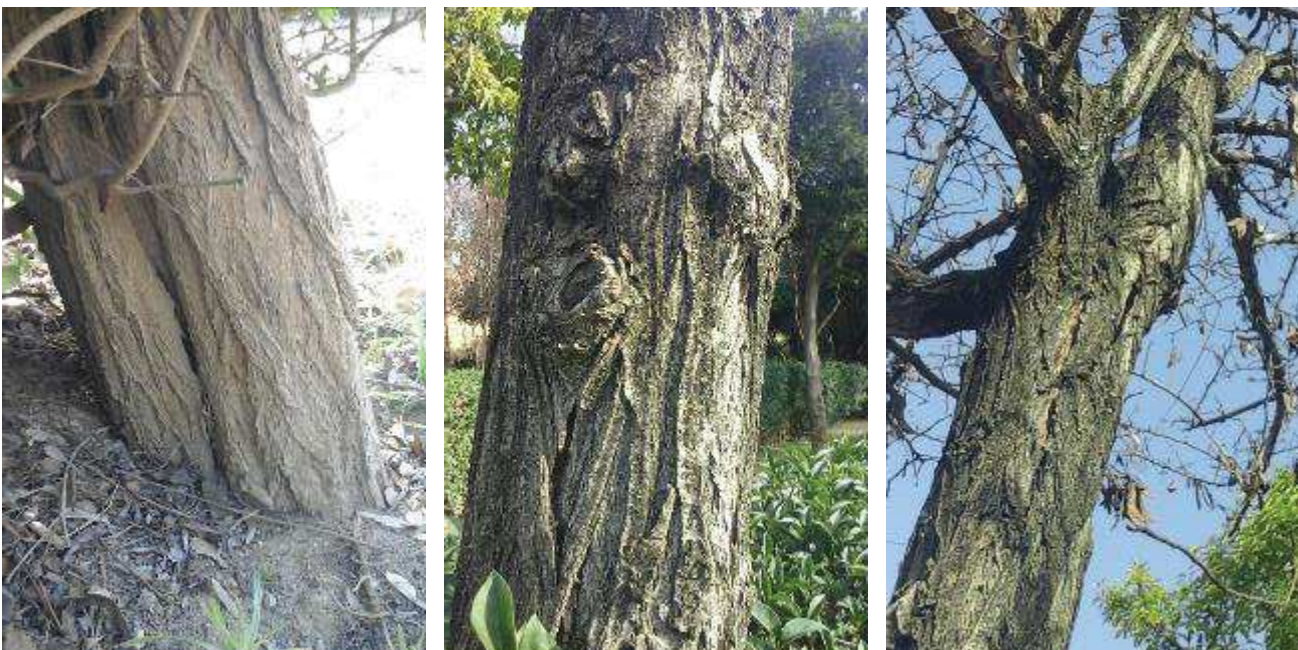
Foto 6, 7 y 8: ID 44: Herida longitudinal por quemaduras solares en la cara suroeste del tronco con descortezamiento, madera vista y pobre madera de herida, que se extiende hacia el cuello con cavidad y probablemente afecte a las raíces maestras.

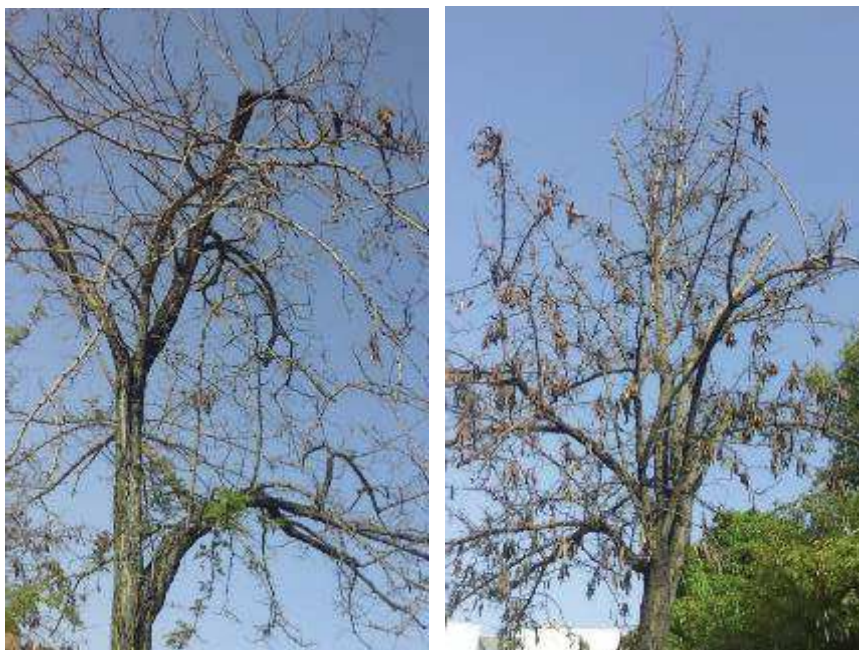
Posiblemente por las malas condiciones edafológicas, los años de sequía unido a las heridas por quemaduras solares anteriormente descritas, estos dos árboles presentan un estado de desvitalización con regresión progresiva. La copa es escasa con brotación corta y débil, presentando numerosos cortes por poda de limpieza.

Fotos 9 y 10. A la izquierda ID 25 e ID 44 a la derecha. Copas desestructuradas con desvitalización: ramas secas y brotaciones débiles.

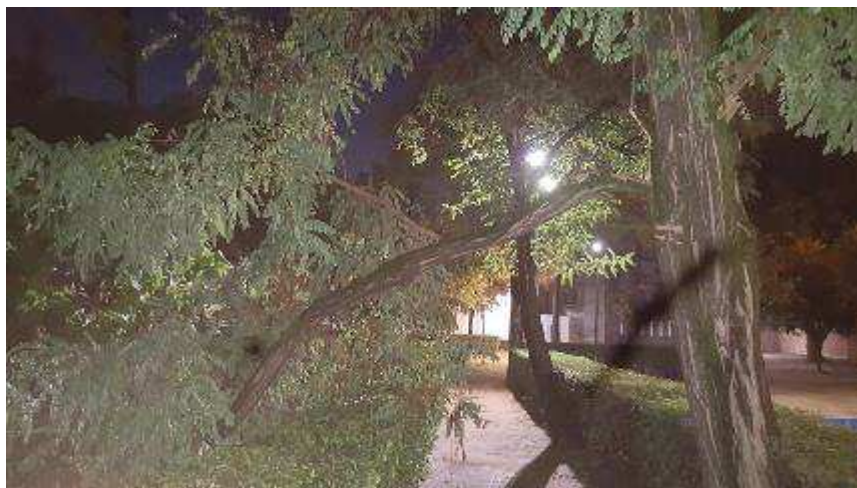
Pertenecen a una especie, “Robinia pseudoacacia” o falsa acacia, que presenta un elevado número y tasa de incidencias. De hecho, en las últimas memorias anuales del Plan de Gestión de Riesgo del Arbolado Urbano de Sevilla aparece entre las cinco primeras especies con mayor tasa de incidencia.

Fotos 11. Desgaje de rama primaria de grandes dimensiones asociada a pudrición en cruz por Inonotus rickii, en Robinia pseudoacacia del mismo parque.
