**Expediente: 76/2023**

AP-80-2023 a AP-81-2023  
AP-80-2023  
CAF

**SOLICITUD DE APEO DE ARBOLADO VIARIO (AP-80-23) PARTE 2ª**

# Formulario de Evaluación Básica de Riesgo de Arbolado

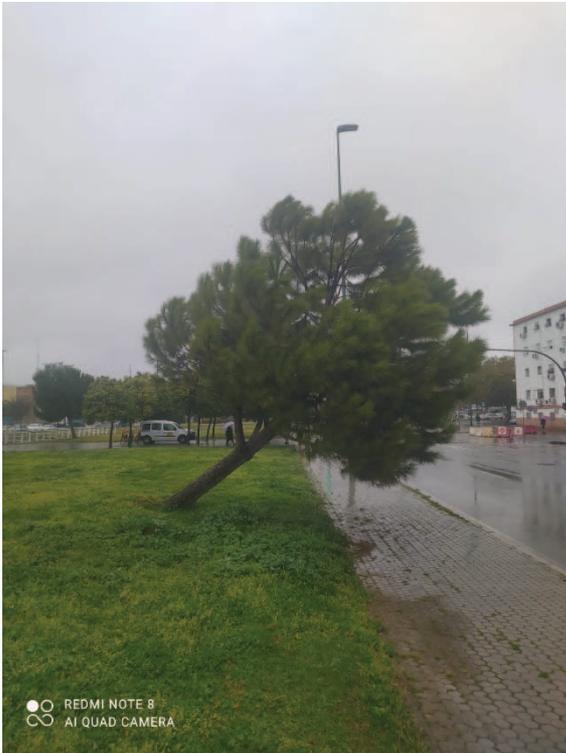
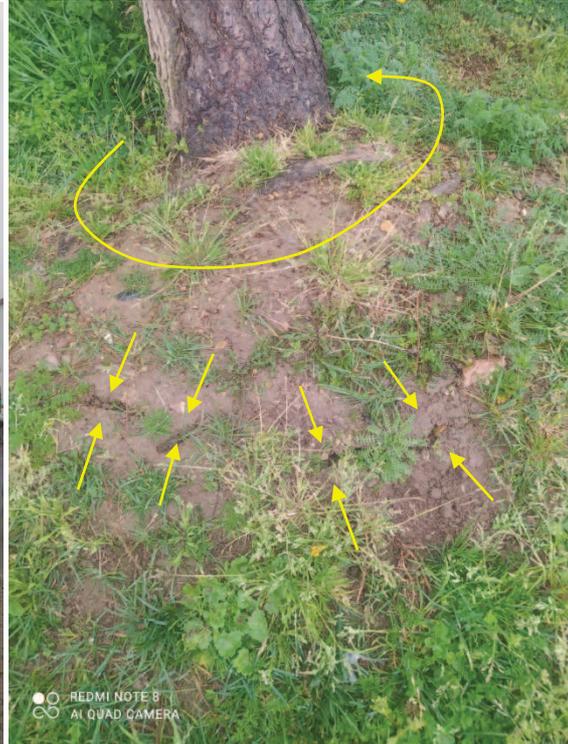
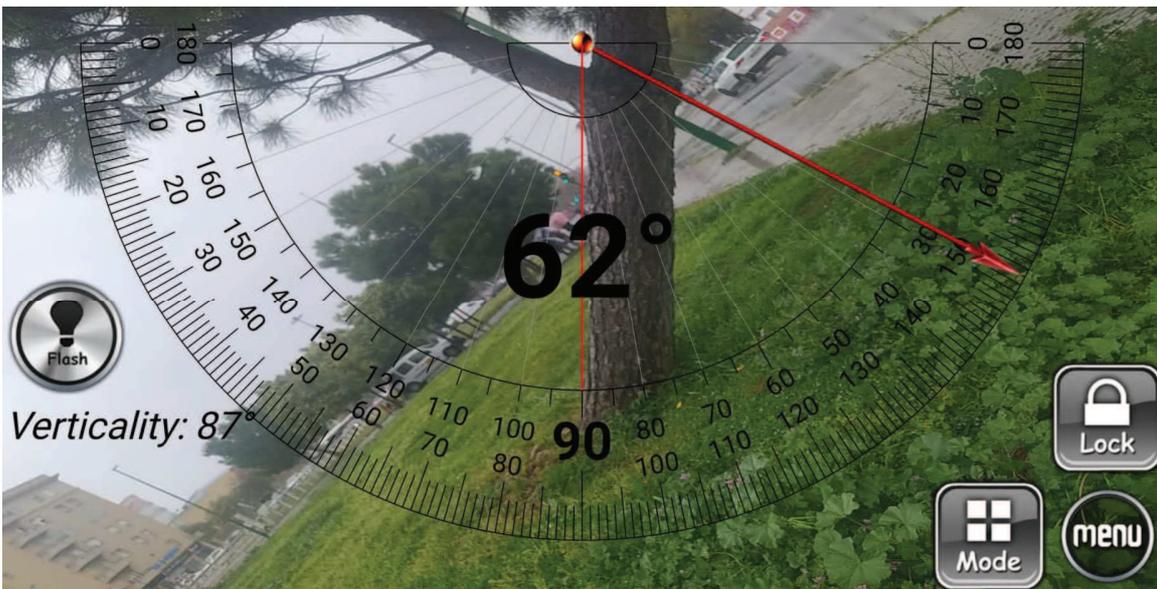
**12. FOTOGRAFÍAS:**

6. **ALTURA (m):** 5
7. **ALCORQUE (m):** En pradera con riego automatizado.
8. **LATITUD DE ACERADO(m):** -
9. **LESIONES GRAVES:**
  - Inclinación generalizada de 62º respecto a la vertical, sin corrección significativa.

- Levantamiento del plato radicular en la sección donde se encontrarían las raíces que trabajan a tracción. Grietas concéntricas al tronco, asociadas al levantamiento.

- Se observan raíces espiralizadas alrededor del cuello, descubiertas debido al levantamiento de la zona de seguridad radicular.
10. **ESTADO GENERAL:**

- La proyección de caída es sobre una zona de paso de peatones. Actualmente la copa ya ocupa el espacio del acerado y obliga a los viandantes a invadir la calzada para poder sortearla.

- No existen alternativas que permitan minimizar los defectos, favorecer su consolidación y/o mitigar riesgos.
  - Al aplicar cargas de tracción manual, se constata que podría hacerse colapsar fácilmente.

**Propuestas y/o consejos** Se propone su apeo y reposición por otra especie que no presente sus potenciales defectos ante las condiciones de suelo de la zona.
