AP-96-2023  
CAF

## COMUNICADO DE APEO DE ARBOLADO VIARIO (AP-96-23) PARTE 2ª

### MOTIVO: RIESGO NO TOLERABLE

# Formulario de Evaluación Básica de Riesgo de Arbolado

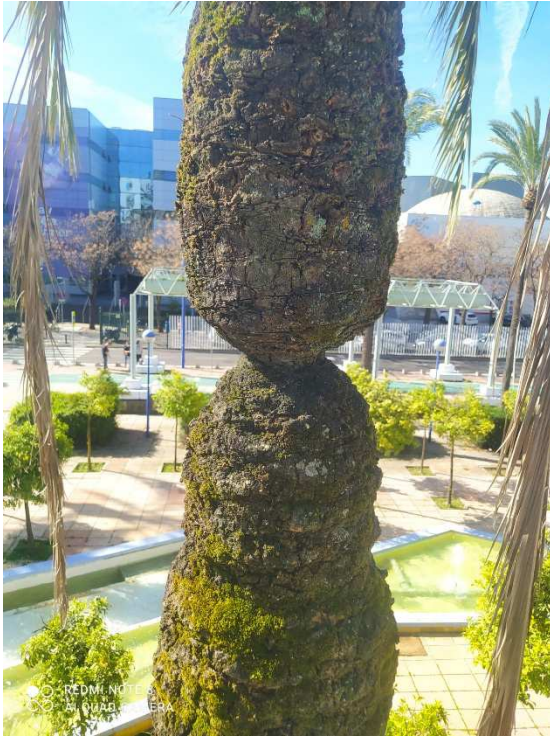
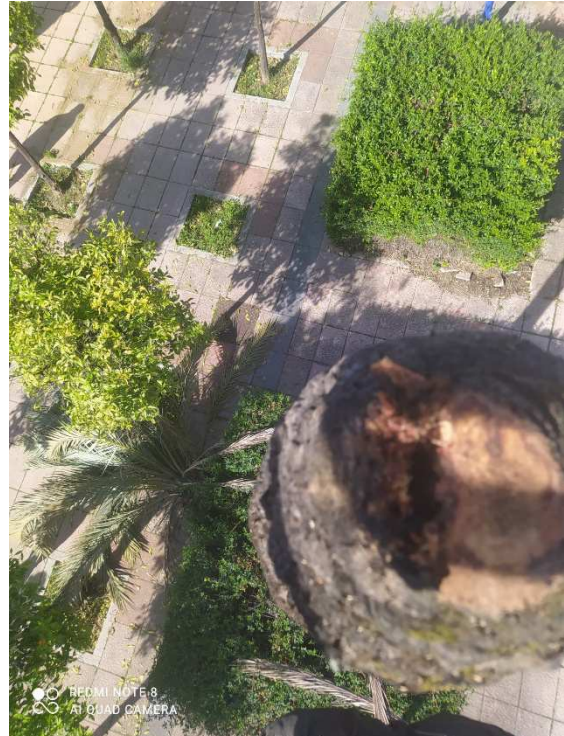
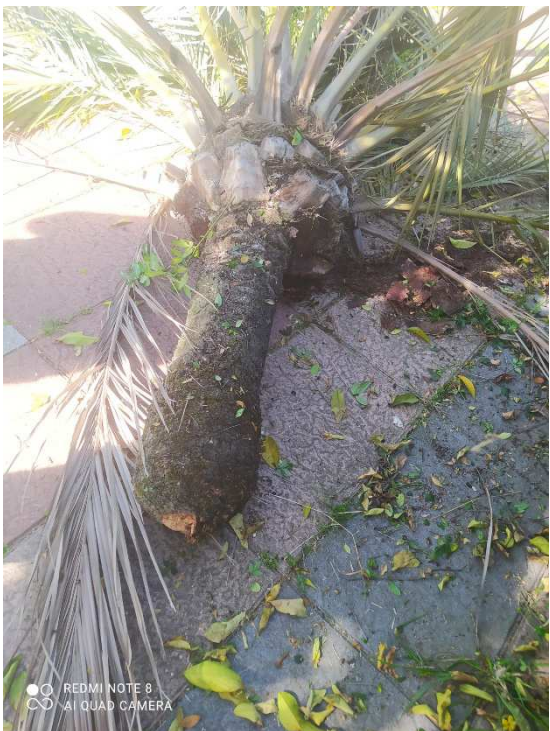
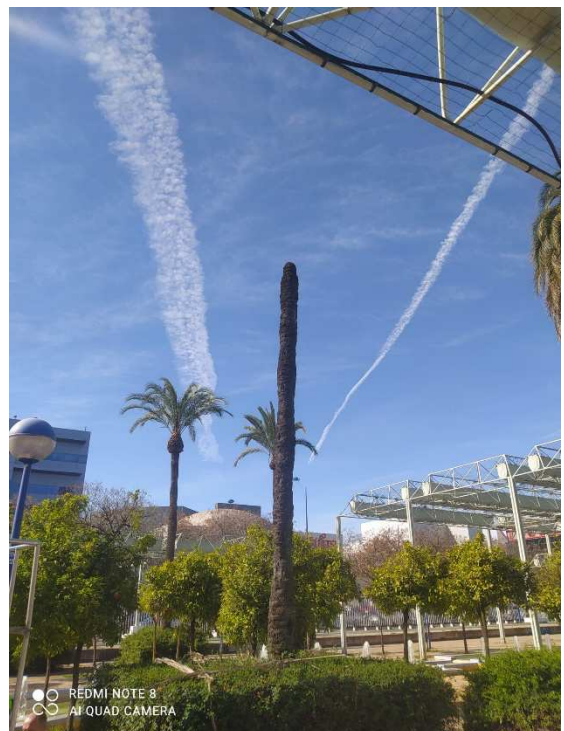
**12. FOTOGRAFÍAS:**

6. **ALTURA (m):** 14
7. **ALCORQUE (m):** 2 x 2 (Parterre ajardinado)
8. **LATITUD DE ACERADO (m):** Zona peatonal
9. **LESIONES GRAVES:**
  - Estípite prácticamente anillado a unos 10 metros de altura. En dicha zona, el diámetro del mismo, llega a disminuir un 80% de su grosor.

11. **OBSERVACIONES:**
  - Se aplica tracción manual en corona mediante evaluación en altura con PEMP, y directamente se parte el estípite por el anillamiento.

- Queda desgarrado aproximadamente el 50% del diámetro del anillamiento y se termina de cortar con motosierra los 5 cm de unión que queda. Puesto que una sección de ese tamaño no tiene capacidad de sostener la estructura que tiene por encima.

- Se apea en el momento debido al fallo durante la inspección.

**Propuestas y/o consejos** Se apea en el momento, debido a que se le asocia un nivel de RIESGO NO TOLERABLE, y debido a que el fallo ya ha comenzado. Sin existir alternativas que permitan la consolidación de los defectos.

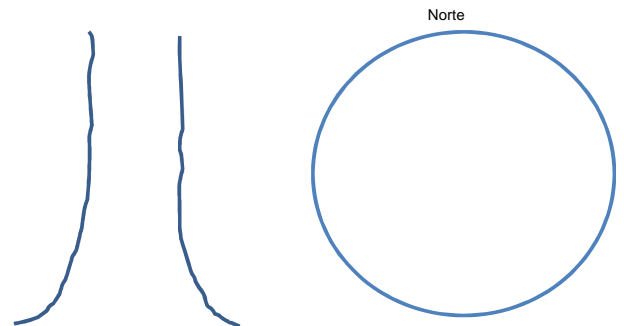
**Notas, explicaciones, descripciones:** Palmera con estrechamiento en estípite. Realizándose inspección en altura con PEMP y practicándose test de tracción, aplicando fuerza manual, fractura por dicha estrechez.
