Expediente 9/2023

AP-133-2023
CAF

FICHA DE APEO DE ARBOLADO VIARIO (133/23) PARTE 2ª

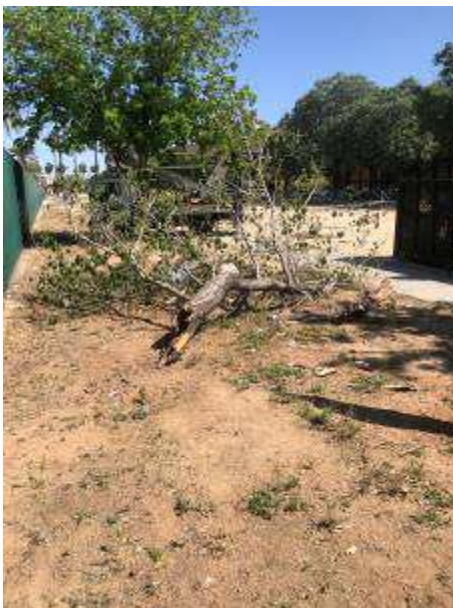
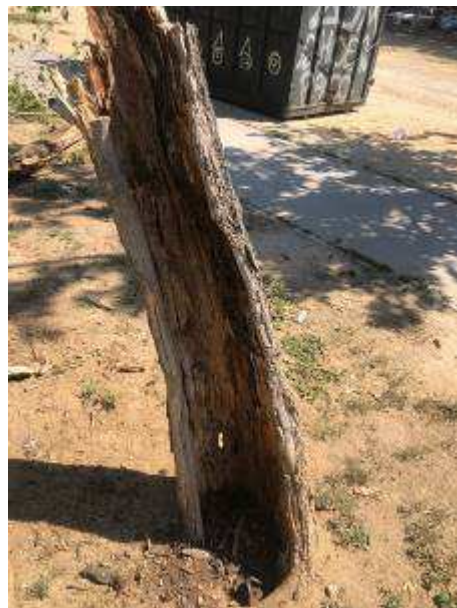
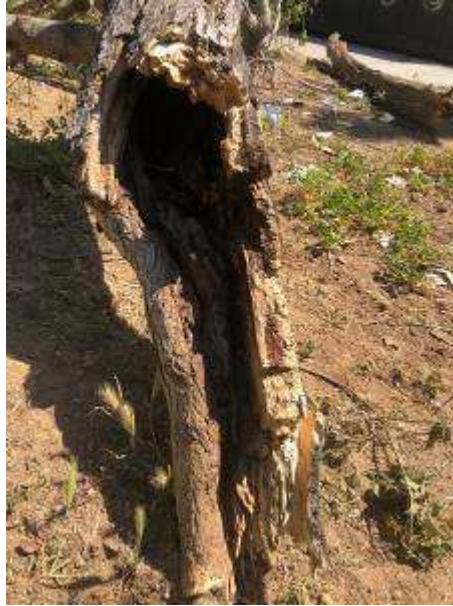
9. **FOTOGRAFÍAS:**

6. **LESIONES GRAVES:** Impacto de vehículo pesado contra el tronco durante la instalación semanal autorizada de puestos de venta ambulante. La colisión resulta en la rotura del árbol a 80cm del suelo. Pudrición avanzada extendida en todo el fuste, desde el suelo hasta la cruz principal, con cavidad axial abierta en la zona basal afectando al 40% del perímetro del tronco, quedando apenas 5cm de grosor de pared residual remanente a este nivel. Afecciones radiculares como consecuencia de la excesiva compactación del terreno de albero.

7. **ESTADO GENERAL:** Árbol maduro, con porte severamente alterado por el antiguo desmoche de copa y/o terciado de ejes principales. Desvitalización significativa, con escasa densidad foliar y baja capacidad fotosintética, mortalidad de ramas secundarias y menguada capacidad para el refuerzo estructural de las debilidades mecánicas.

8. **OBSERVACIONES:** Daños reiterados en el tronco por el choque o roce recurrente de camiones y furgonetas durante el montaje del mercadillo semanal en esta zona.

MOTIVO DEL APEO: Inviabile tras incidencia
