FICHA DE APEO DE ARBOLADO VIARIO (129/23) PARTE 2ª

MOTIVO DEL APEO: Colapso del árbol completo

1. **FECHA:** 24/04/23
2. **SITUACIÓN:** Avda. San Juan de la Cruz **DISTRITO:** Cerro Amate
3. **ESPECIE:** *Ulmus pumila* **Nº ID:** 706
4. **P.C. (cm):** 93 **ALTURA (m):** 7 **ALCORQUE (m):** Asfalto hasta el pie

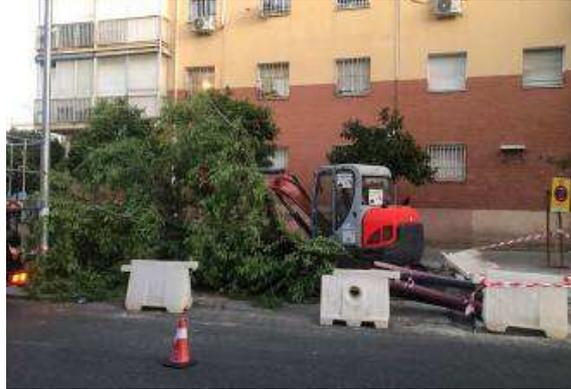
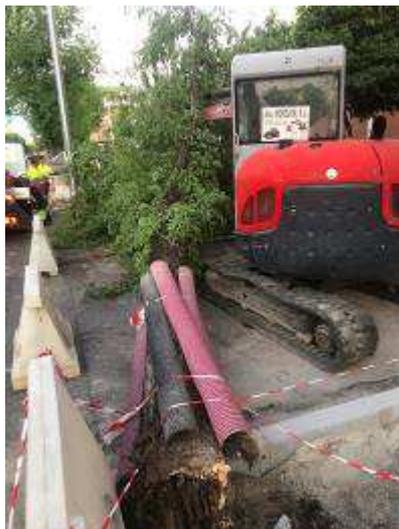
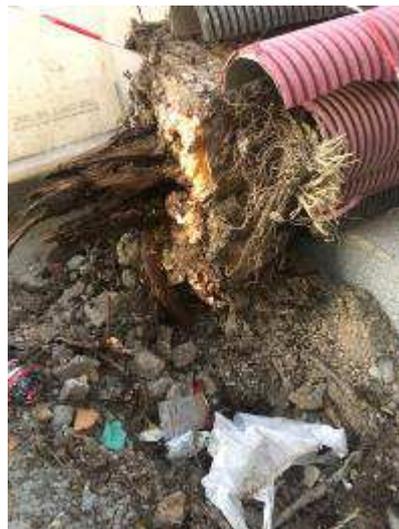
6. **LESIONES GRAVES:** Vuelco del árbol dentro del espacio reservado para obra de restauración y reacondicionamiento de pavimentos y calzada de la Gerencia de Urbanismo, ejecutada por la empresa Martín Casillas, tras la retirada del asfalto en el área crítica de anclaje durante los días previos, encontrándose la zona hipogea parcialmente expuesta, con cambios significativos en los factores de carga (retirada de asfalto y solera de hormigón) y daños en las partes del sistema radicular solapadas a las estructuras eliminadas. Durante la obra, se observan antiguos cortes de raíces leñosas de relevancia estructural sufridos por canalizaciones soterradas de servicios, próximas al pie, y un desarrollo muy limitado del sistema radicular, particularmente de raíces leñosas, debido a la compactación del sustrato, la impermeabilidad del asfalto sobre el arraigo, el bordillo del antiguo alcorque, de mínimas dimensiones (40x40cm), aún empotrado bajo el pie, y los daños reiterados a nivel subterráneo. Pudrición interna de la madera en tronco y cruz principal, a partir de las lesiones descritas y por las drásticas podas recibidas en el pasado (desmoche y terciado), actualmente obsoletas.

8. **OBSERVACIONES:** La incidencia se produce el pasado domingo 16 de abril, jornada en la que se registraron valores máximos mensuales en cuanto a velocidad del viento, con rachas de hasta 50km/h.

Vista de la incidencia

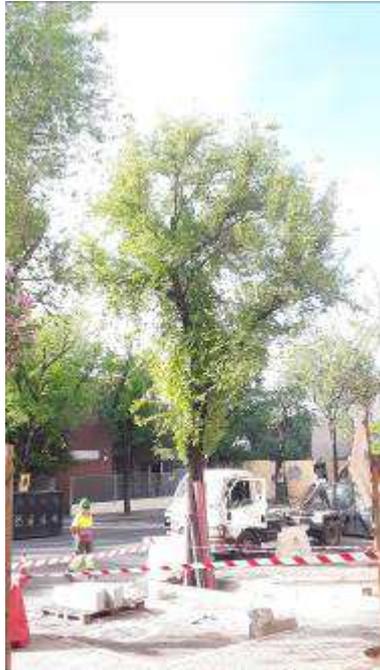
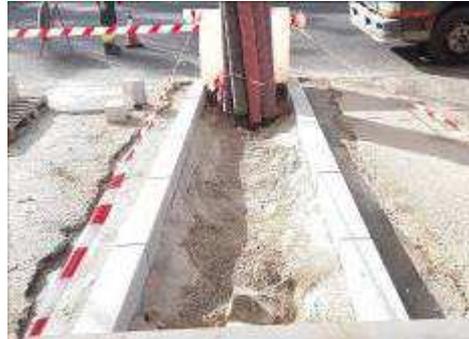
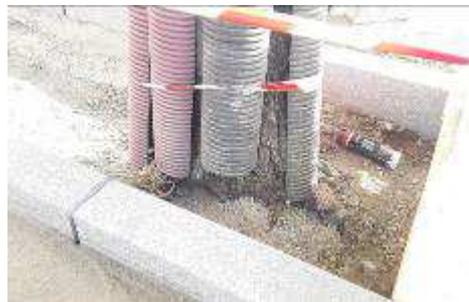
7. **ESTADO GENERAL:** Árbol maduro, con porte severamente alterado por el antiguo desmoche de copa y terciado de ejes principales. Última reducción de copa efectuada durante el periodo estival de 2022, para control de carga sobre partes aéreas mecánicamente degradadas por la pudrición.

Vista del árbol antes del vuelco
