AP-416-2023
MALD

SOLICITUD DE APEO DE ARBOLADO (AP-416-23) PARTE 2ª

MOTIVO DEL APEO:TALA POR CRITERIO DE GESTIÓN

ISA Formulario de Evaluación Básica de Riesgo de Arbolado F2

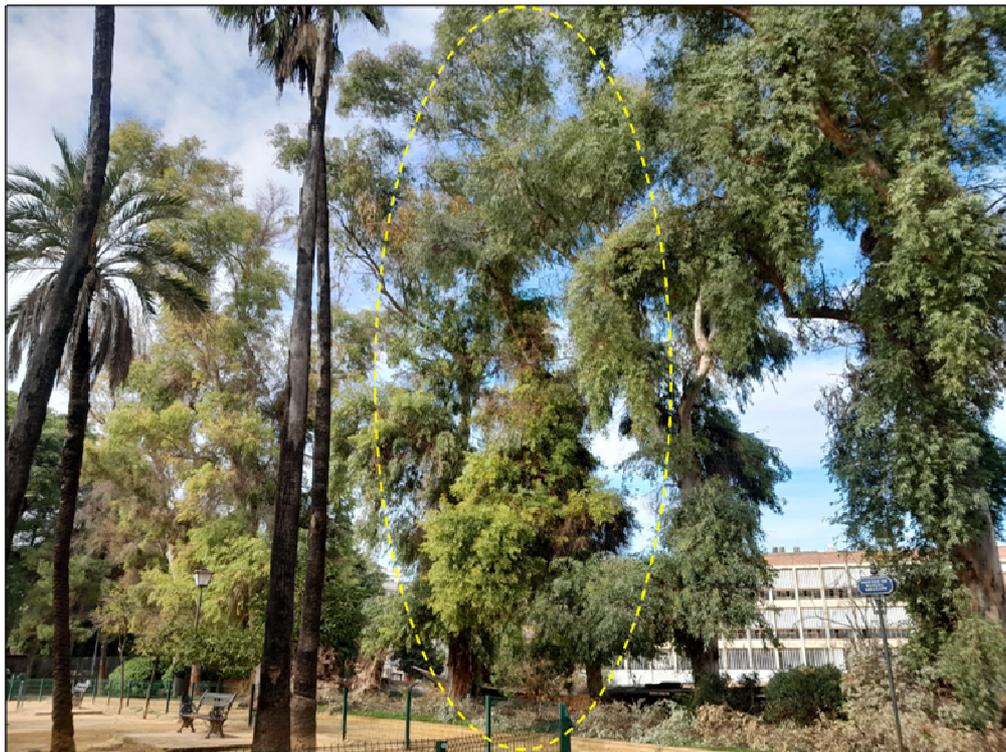
Visión general del árbol:

Ramas fracturadas tras el paso de dos borrascas consecutivas.

Ramas con crecimiento horizontalizado, en la parte superior de la copa con cierta sobreexposición y desvitalizadas, con proyección sobre el camino y la pradera

Se observan síntomas de la enfermedad Mundulla Yellows y se ha visto reflejado en un decaimiento progresivo desde 2019, mostrando amarillamiento de hojas y menor cantidad y tamaño de estas. Se encuentra dominado por los dos ejemplares adyacentes, y los beneficios ecosistémicos que aporta son escasos. Por esto, junto con que la evolución se prevé sea desfavorable, se propone su tala por criterios de gestión.

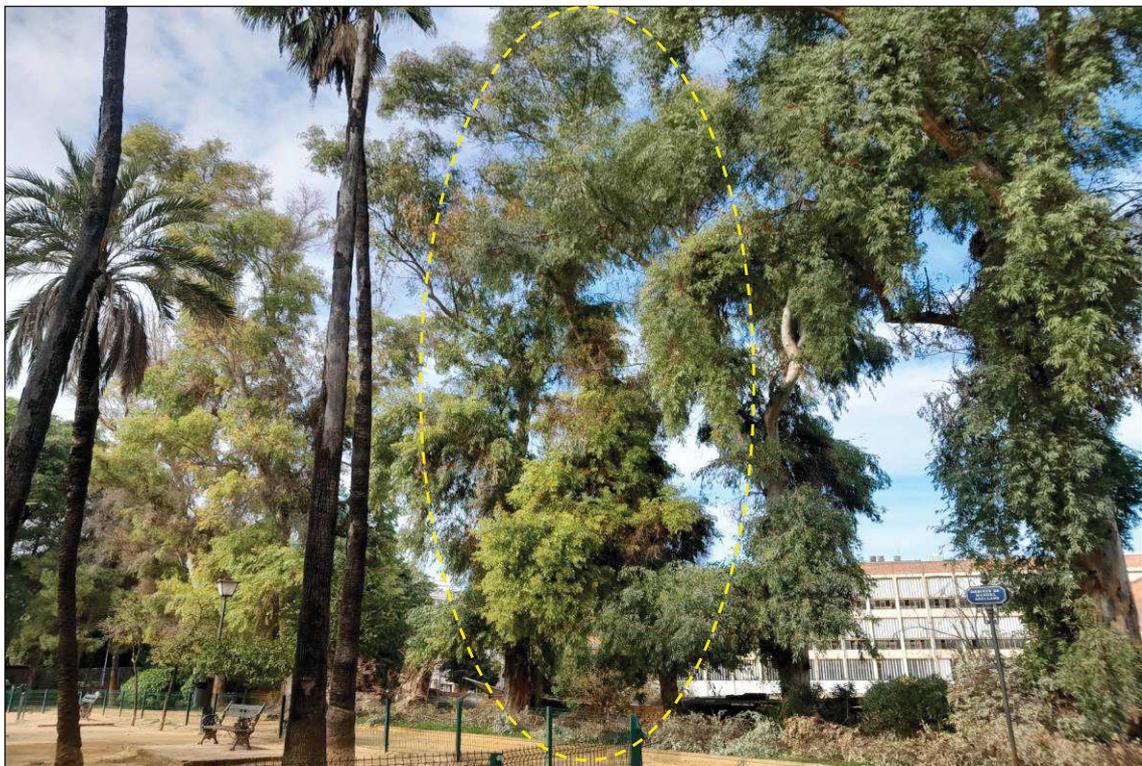
4. Vista general del ejemplar dentro de la alineación

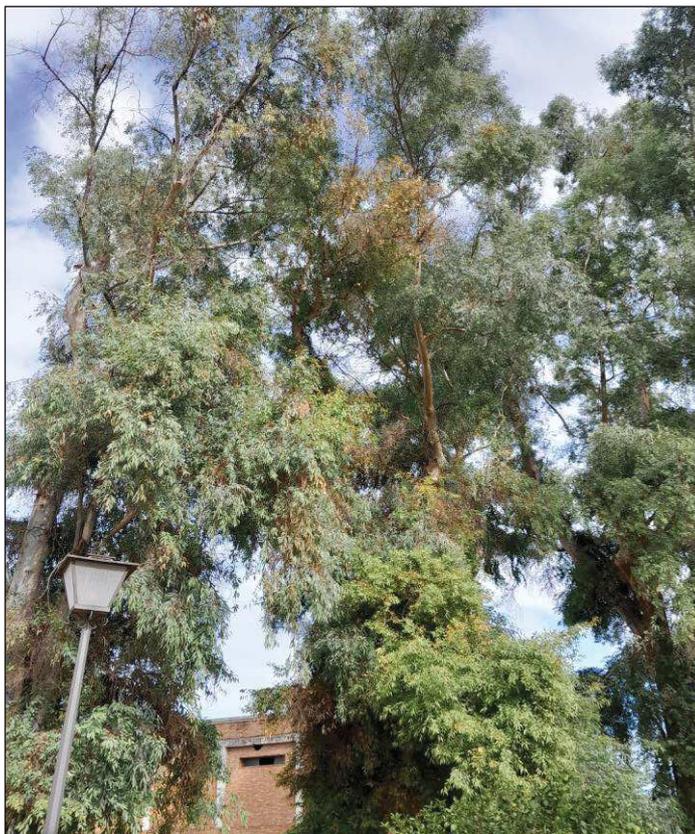
5. Vista general de la copa

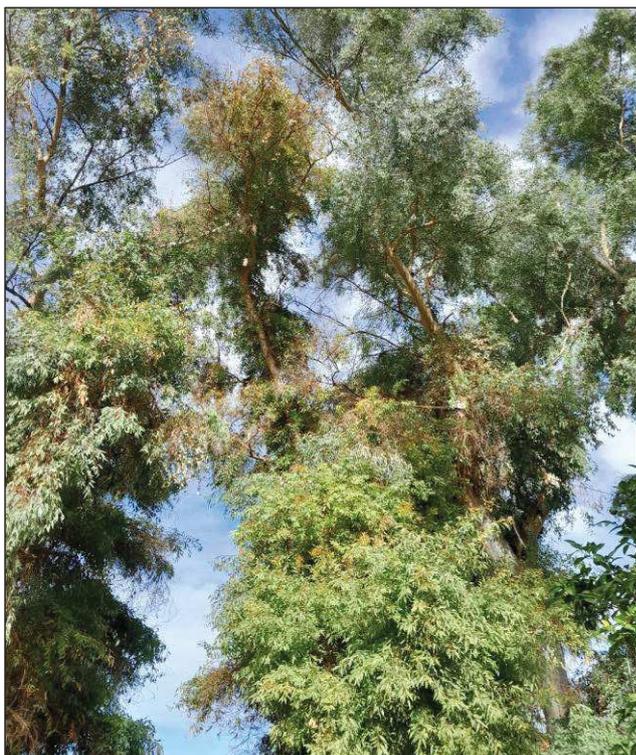
6. Vista detalle de la zona superior de la copa. Decaimiento

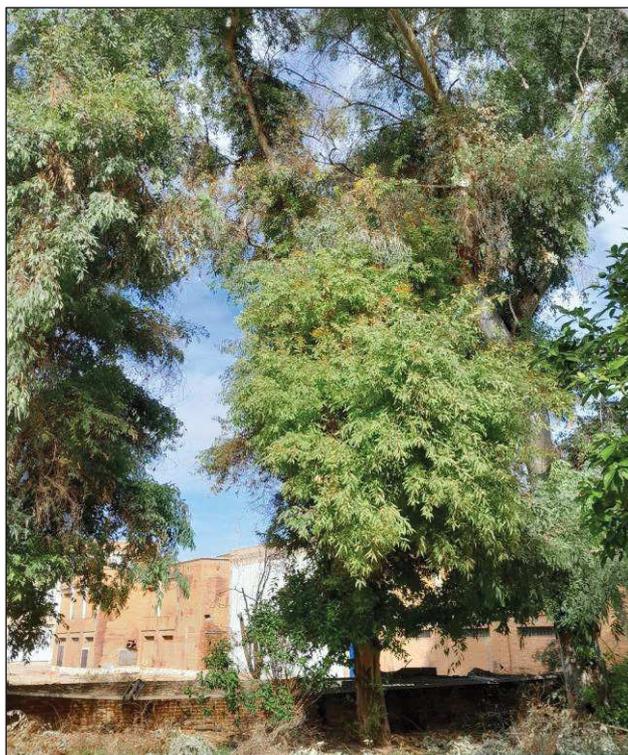
7. Vista detalle de la zoa inferior de la copa. Atrincheramiento

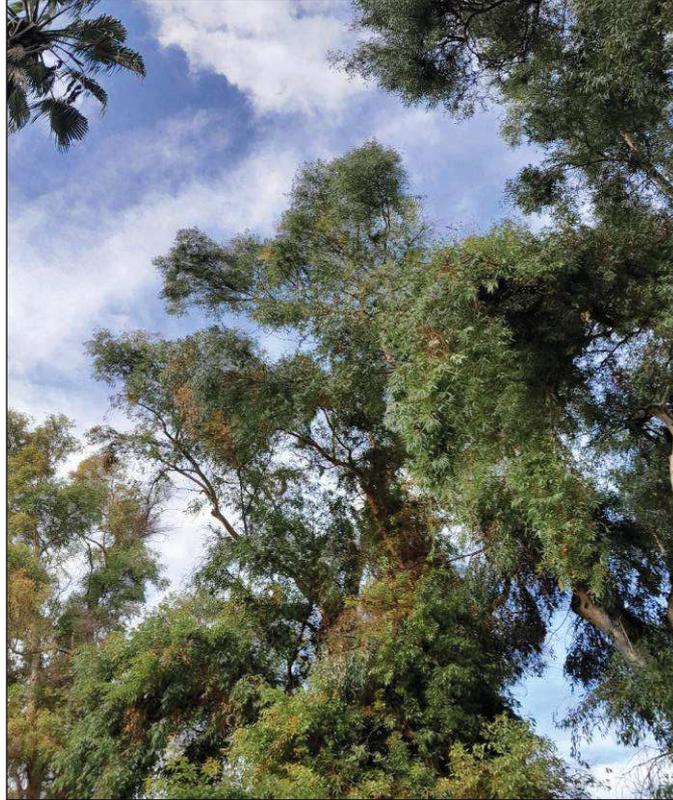
8. Vista detalle del contorno superior de la copa

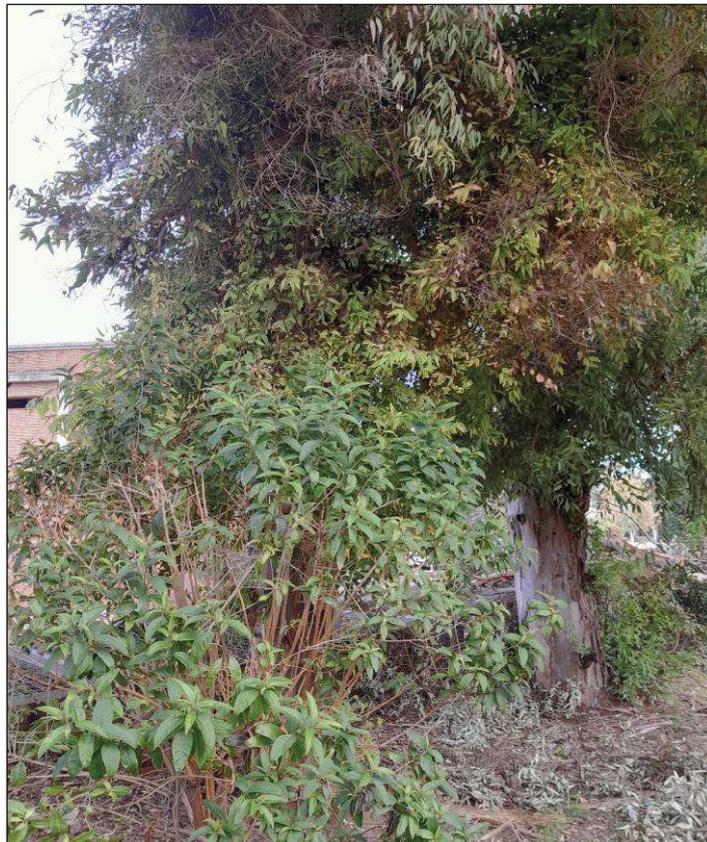
9. Vista de la base
