AP-319-2023
MALD

SOLICITUD DE APEO DE ARBOLADO VIARIO (AP-319-23) PARTE 2ª

1. **FECHA:** 14 de septiembre de 2023
2. **SITUACIÓN:** Avenida de los Trabajadores Inmigrantes.
3. **Distrito:** Macarena.
4. **ESPECIE:** *Acer negundo*.

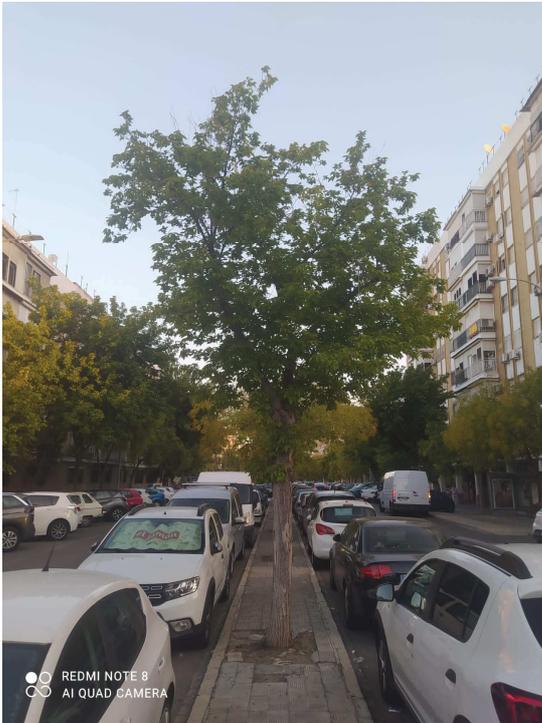
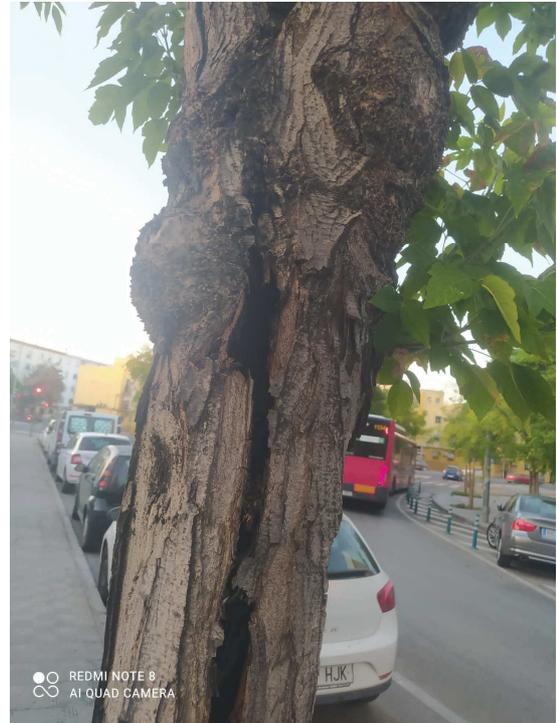
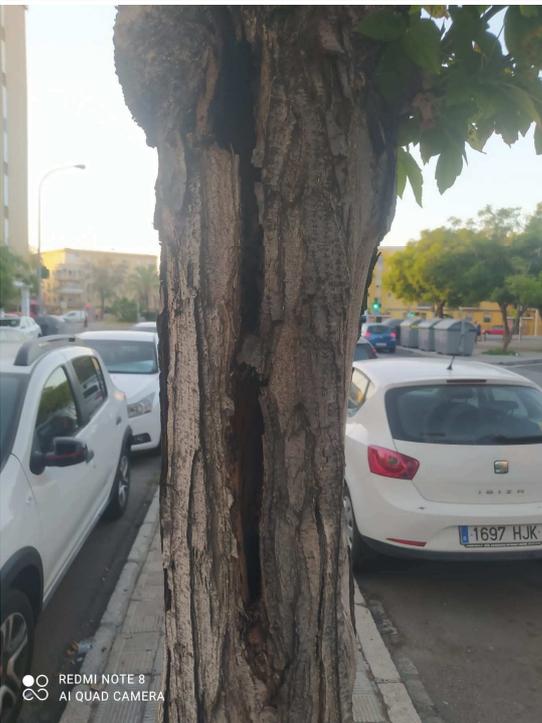
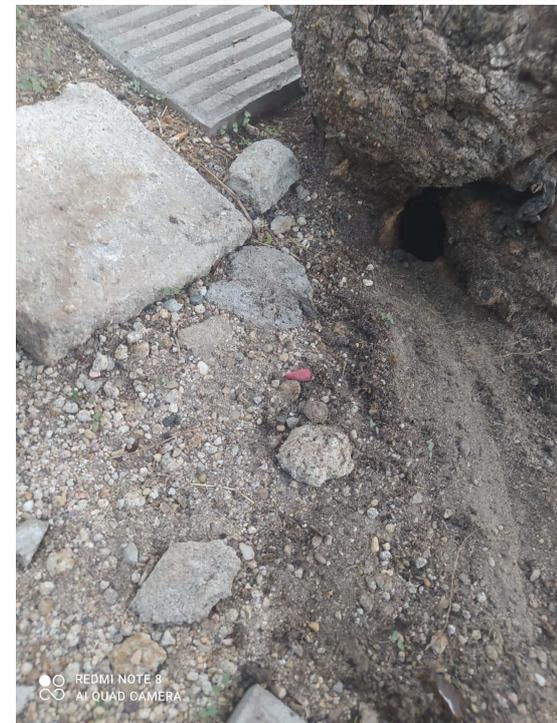
12. FOTOGRAFÍAS:

5. **P.C. (c.m):** 75
6. **ALTURA (m):** 6
7. **ALCORQUE (m):** 1 x 1
8. **LATITUD DE ACERADO(m):** 1,4
9. **LESIONES GRAVES:**
 - Cavidad interna en toda la estructura de tronco y cuello, asociada a un proceso avanzado y consolidado de degradación fúngica de los tejidos.

- Pérdida de pared residual crítica, especialmente en la zona de cruz y cuello. Podría esperarse un fallo probable, sin necesariamente soportar grandes cargas. Incluso aunque consideremos sólo las estáticas de la propia estructura.

- Se detecta a nivel radicular, justo por debajo de la cruz, una cavidad relacionada con una pérdida muy importante de estructuras de anclaje.
10. **ESTADO GENERAL:**

- El estado fisiológico, asociado al vigor, se encuentra bajo parámetros normales. Lo que podría favorecer el colapso de la estructura cuyos tejidos de soporte están fuertemente degradados.

11. **OBSERVACIONES:**
 - Se aplica tracción de tipo manual en tronco y se constata que a nivel radicular se ha perdido la capacidad de anclaje necesaria para poder considerar que el nivel de estabilidad de la estructura es tolerable en el medio plazo.

- Debido al fuerte deterioro generalizado, no existen alternativas para la conservación del ejemplar.
