**Expediente: 253/2023**

AP-321-2023  
 MALD

**SOLICITUD DE APEO DE ARBOLADO VIARIO (AP-321-23) PARTE 2ª****MOTIVO: RIESGO NO TOLERABLE**

1. **FECHA:** 24 de septiembre de 2023
2. **SITUACIÓN:** Calle Corral de la Parra.
3. **DISTRITO:** Norte.
4. **ESPECIE:** *Acer negundo*.
5. **P.C. (cm):** 106

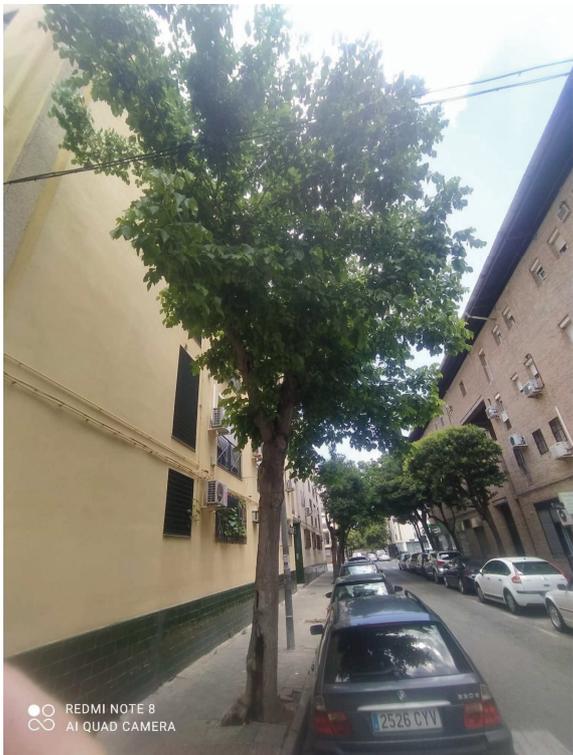
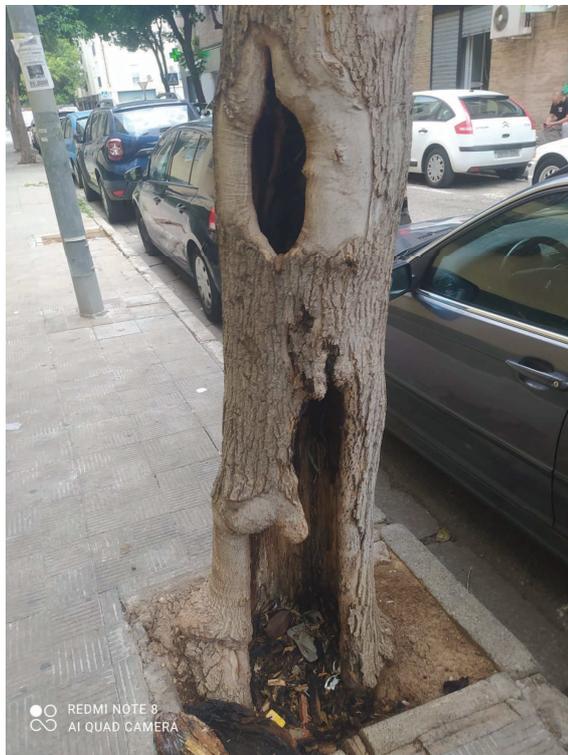
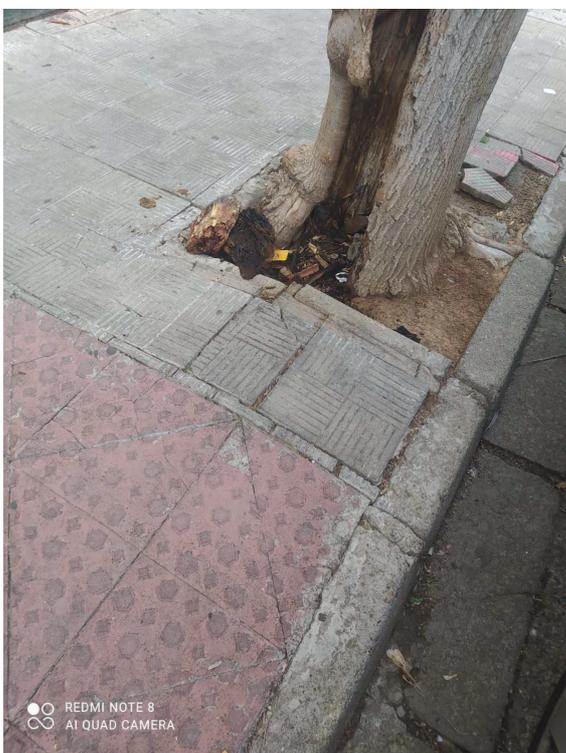
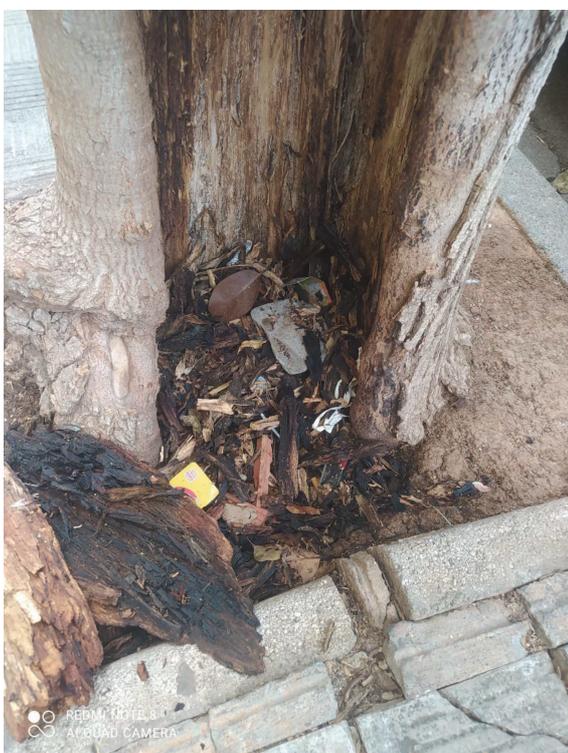
## 12. FOTOGRAFÍAS:

6. **ALTURA (m):** 7
7. **ALCORQUE (m):** 1 x 1
8. **LATITUD DE ACERADO (m):** 2,5
9. **LESIONES GRAVES:**
  - Pudrición avanzada en zona basal y media del tronco. Se observa una alta degradación de los tejidos internos, con pérdida cambial en aproximadamente un 40% del perímetro en ese punto.

- Proceso similar en ejes secundarios, que presentan una significativa desvitalización.
  - Degradación a nivel radicular. No se llega a detectar hasta qué profundidad existe deterioro de raíces.

- Restos de carpóforos antiguos. Aparentemente del género *Inonotus spp.*
10. **ESTADO GENERAL:**
  - El estado fisiológico, asociado al vigor, está dentro de los parámetros habituales de la especie.

**Notas, explicaciones, descripciones:** Ejemplar con cavidad y pudrición en tronco y sistema radicular. Degradación avanzada con pérdida del 40 % de pared residual en el perímetro de zona basal. Levantamiento del plato radicular. Dichos defectos comprometen seriamente la estabilidad estructural del ejemplar. Árbol terciado con ejes de origen epicórmico en copa. Proyección sobre paso de peatones.

**Propuestas y/o consejos** Se propone su apeo y reposición, puesto que no existen alternativas para permitir la viabilidad del ejemplar dentro de unos rangos razonablemente tolerables de riesgo asociado a él.
