Expediente: 19/2024

AP-606-2024
LRR

FICHA DE COMUNICADO DE APEO DE ARBOLADO VIARIO (AP606/24) PARTE 2ª**MOTIVO DEL APEO:** Inviabile tras incidencia**1. FECHA:** 29/07/24**2. SITUACIÓN:** Calle Águila Perdicera **DISTRITO:** Cerro – Amate**3. ESPECIE:** *Robinia sp* **Nº ID:** 96**4. P.C. (cm):** 51 **ALTURA (m):** 7 **ALCORQUE (m):** Cuadrado individual**5. LATITUD DE ACERADO:** En acerado de 5m de ancho, banda de aparcamiento en línea. Calzada de dos carriles de circulación por sentido.

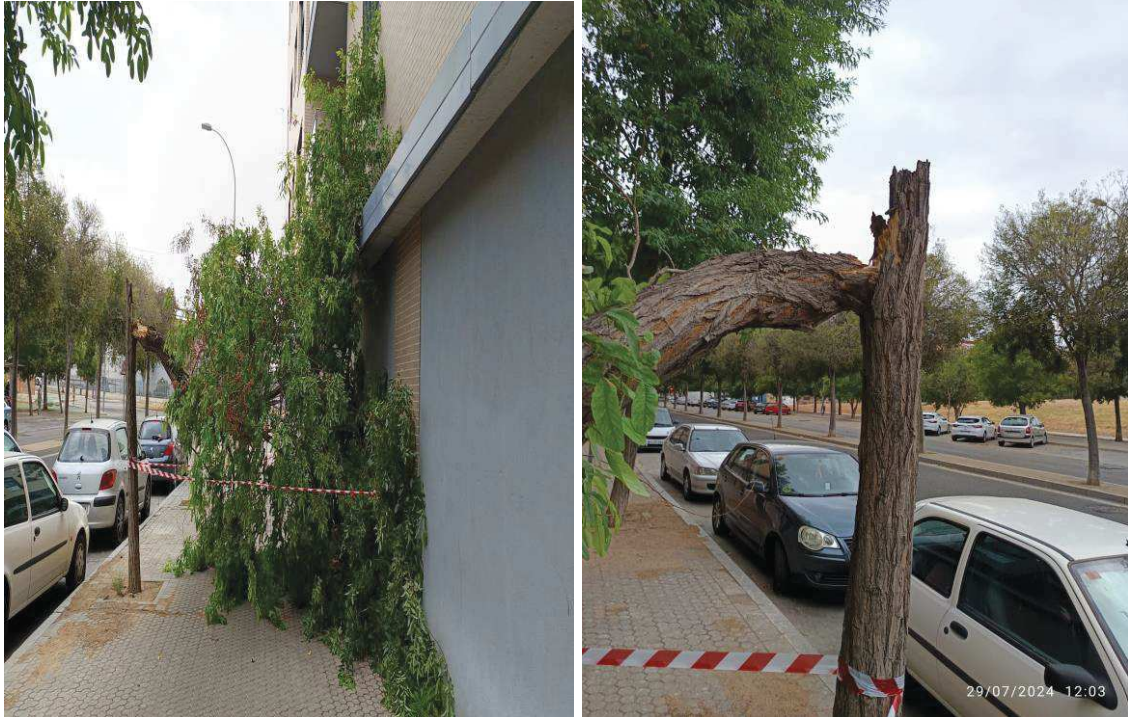
6. LESIONES GRAVES: Rotura del único eje principal remanente en copa, tras la antigua fractura del brazo codominante, lo que implica la pérdida del 100% de la cobertura foliar, quedando en pie el tronco roto a 2m de altura, lo que implica un daño estructural irreversible y compromete de manera definitiva la viabilidad del ejemplar. En la zona de fractura, se aprecia corteza incluida con pudrición asociada a la fisura interna que implica esta anomalía mecánica, abierta tras la caída del eje codominante, anterior al fracturado en esta incidencia, y debilitando la capacidad de carga en este punto (cruz primaria original) previamente al fallo. Durante la inspección realizada el 24 de marzo de 2022, se detecta una obra de construcción de vivienda particular, existiendo un poste de aviso de retirada de grúa clavado en el interior del alcorque a 3 cm de su base orientación Este, encontrándose sujeto al árbol mediante alambres. Multitud de ramas rotas de distintos grosores, entre 1 y 6 cm, dispersas por toda la copa como consecuencia del impacto de los materiales transportados con grúa sobrevolando el ejemplar. Base del eje remanente con daños en tracción.

8. OBSERVACIONES: Se estima que las causas de la muerte del ejemplar tienen un origen abiótico, entre ellas, la presencia de obras próximas en el entorno con cortes de raíces e impactos directos sobre el ejemplar, la compactación de la tierra del alcorque donde se ubica, actos vandálicos y/o un importante déficit hídrico como consecuencia de las altas temperaturas sufridas en esta ciudad durante el período estival.

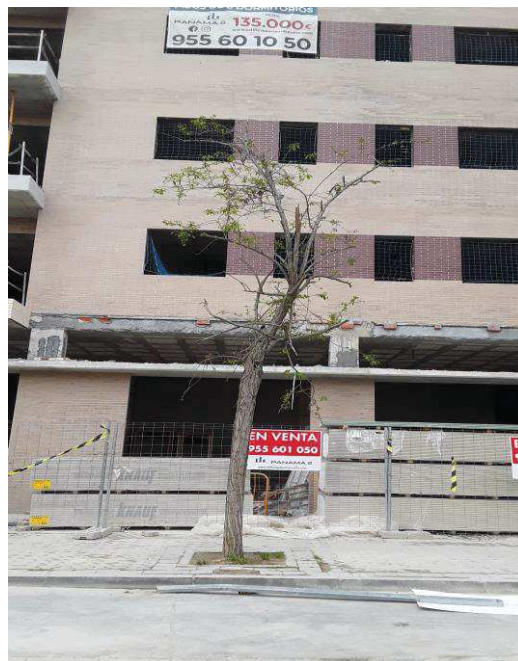
(Fotografía perteneciente a la inspección realizada el 24 de marzo de 2022)
