Expediente: 19/2024
AP-521-2023
IGH

COMUNICADO DE APEO DE ARBOLADO VIARIO (AP-521-2023) PARTE 2ª
MOTIVO: RIESGO NO TOLERABLE

Formulario de Evaluación Básica de Riesgo de Arbolado

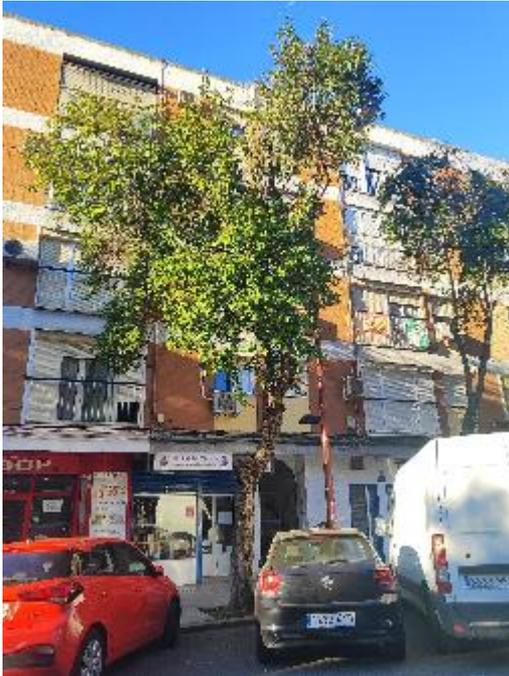
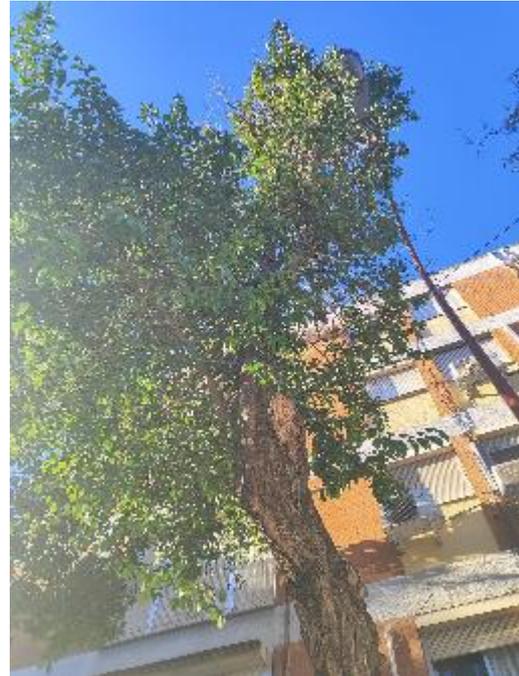
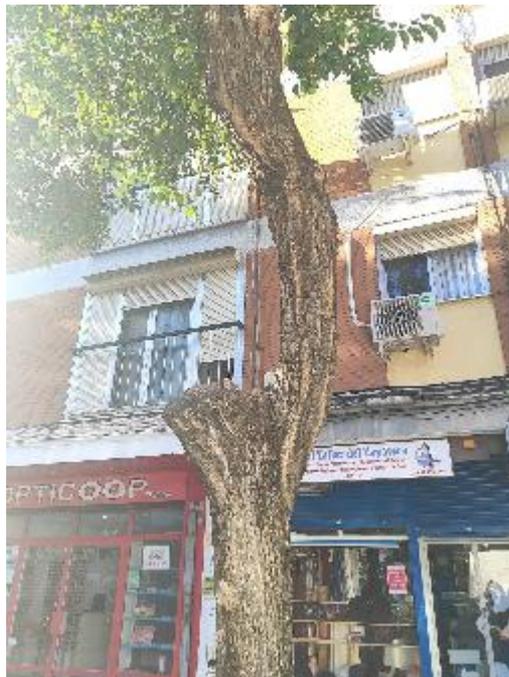
12. FOTOGRAFÍAS:

7. ALCORQUE (m): 1 x 1
8. LATITUD DE ACERADO(m): 3
9. LESIONES GRAVES:
 - Alta alteración de estructura original de copa. Probable afección fúngica en el interior de la cruz principal que compromete el anclaje del eje primario en ella inserto.

- Grietas en corteza en zona de cruz, que podría estar asociadas a posibles fisuras internas.
10. ESTADO GENERAL:
 - El estado fisiológico, asociado al vigor, es el habitual para un ejemplar de esta especie y su edad relativa. Hecho que puede ser contraproducente para la capacidad de su estructura de soportar cargas de una copa eficiente.

11. OBSERVACIONES:
 - Los defectos estructurales hacen que la propia carga en copa sea, probablemente, excesiva para la capacidad de carga del tronco, la cruz y/o los ejes primarios. Pudiendo colapsar imprevisiblemente.

- Este ejemplar ha tenido varios colapsos previos.
 - Presenta similar estado al de otros ejemplares que han colapsado en la misma calle, que han sido gestionados con las mismas prácticas que este.

- Esta posición se incluirá en la campaña de plantación de este mismo año.
