SOLICITUD DE APEO DE ARBOLADO (AP-47-24) PARTE 1ª

Código ID: 16735

UBICACIÓN: Avenida Isabel la Católica 2, Antiguo Restaurante la Raza.

MOTIVO DEL APEO: TALA POR RIESGO

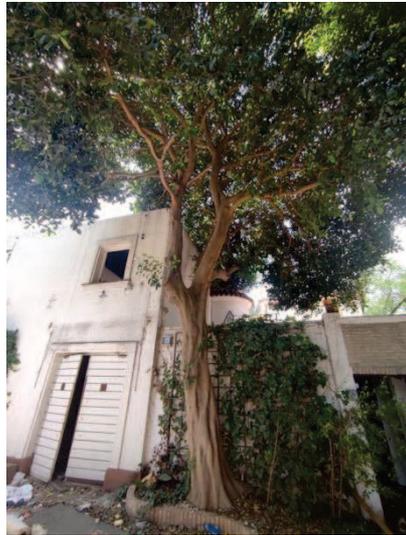
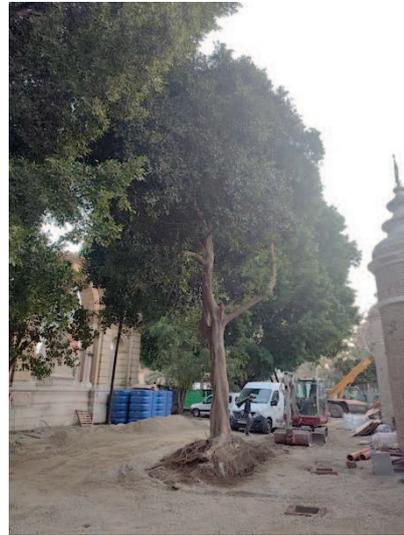
Posición del ejemplar antes y después de la demolición del edificio

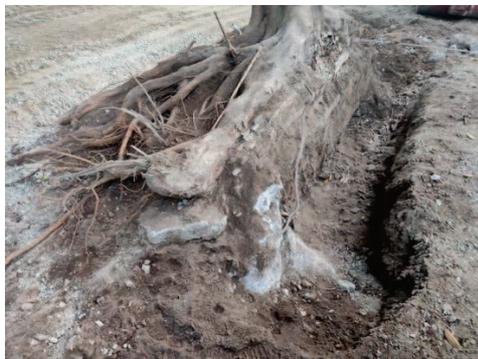
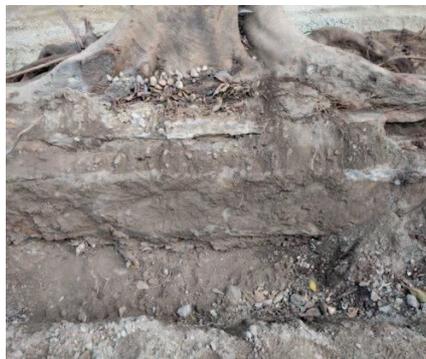
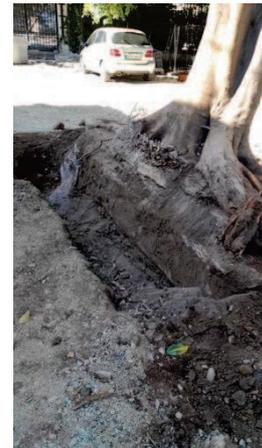
- Crece sobre una viga que forma parte de los cimientos del edificio demolido.
- La cimentación sobre la que ha crecido el ficus ha perdido su arriostramiento, pues se ha retirado el resto de cimientos de la edificación demolida.
- El ejemplar tiene todas (a excepción de una) las raíces mecánicas visibles dañadas. Pueden observarse en las raíces los cortes antiguos, y su posición sobre los cimientos.

Posición de los restos de la viga de cimentación y detalles. Ausencia de raíces bajo el cimiento

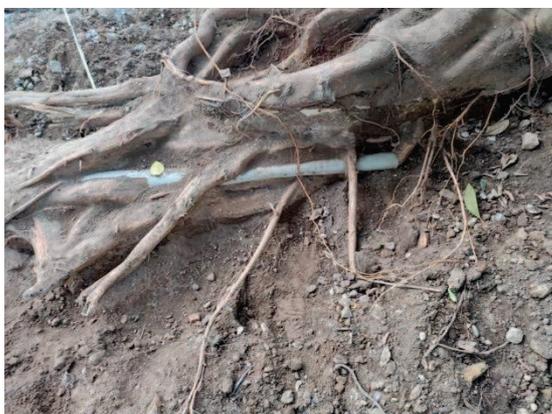
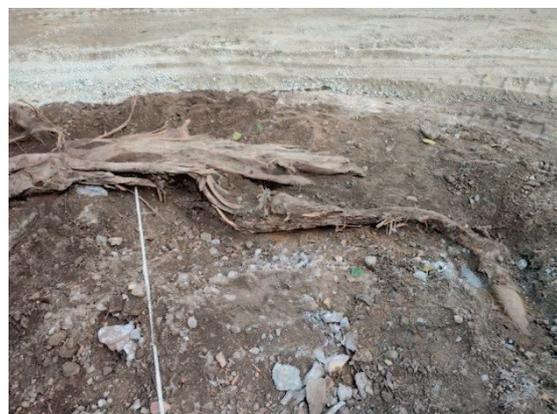
Una vez revisado el estado del ejemplar y consultadas con los técnicos responsables municipales las soluciones más oportunas, se determina que la gravedad de las alteraciones radiculares existentes, incrementadas por las modificaciones en el entorno, presenta un potencial de fallo para vuelco no tolerable.

Detalles de daños sobre las raíces mecánicas

Dada la deficiencia del sistema radicular existente descubierta tras las obras, el incremento de la gravedad de los daños, se eliminará la cimentación de la edificación demolida y trabajos de nueva pavimentación, y el incremento de la diámetro de abrirse el recinto público, se propone el apeo del ejemplar por razones de riesgo.

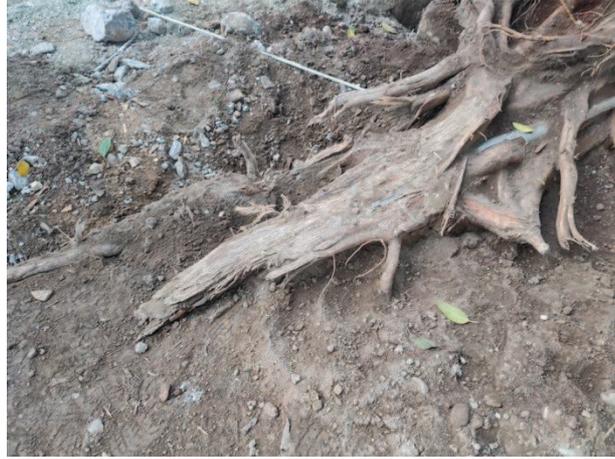
Detalle de raíz cortada
