Expediente: 19/2024

FICHA DE COMUNICADO DE APEO DE ARBOLADO VIARIO (AP 56/24) PARTE 2ª

MOTIVO DEL APEO: Vuelco del árbol completo

1. **FECHA:** 26/02/24
2. **SITUACIÓN:** Avenida Felipe II **DISTRITO:** Sur
3. **ESPECIE:** *Brachychiton populneus* **Nº ID:** 360
4. **P.C. (cm):** 99 **ALTURA (m):** 8 **ALCORQUE (m):** Cuadrado individual

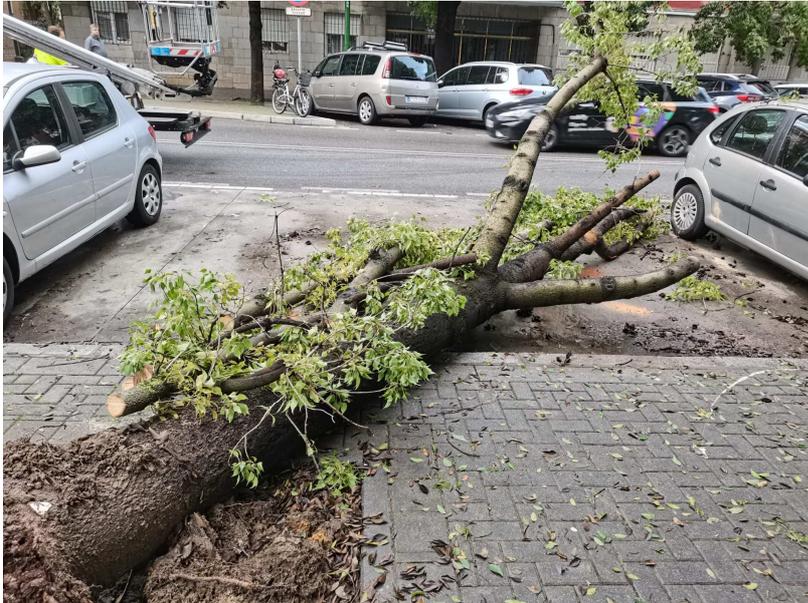
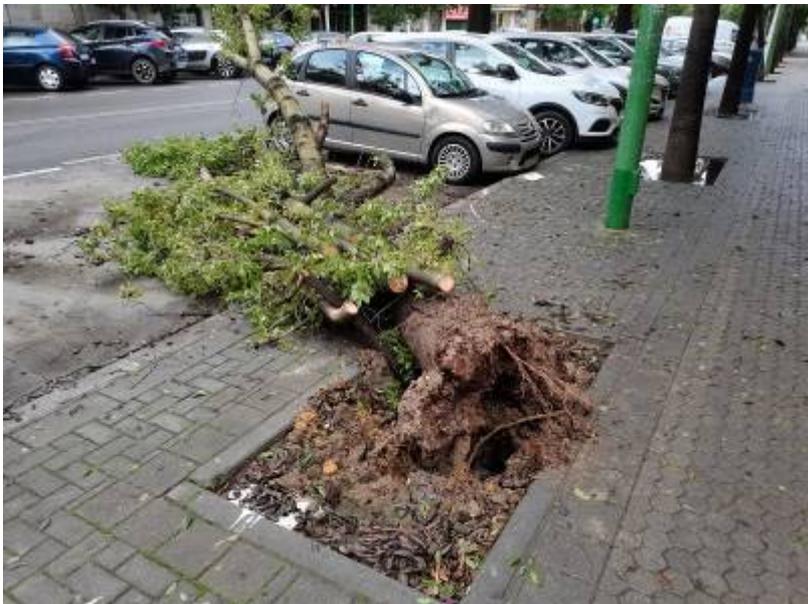
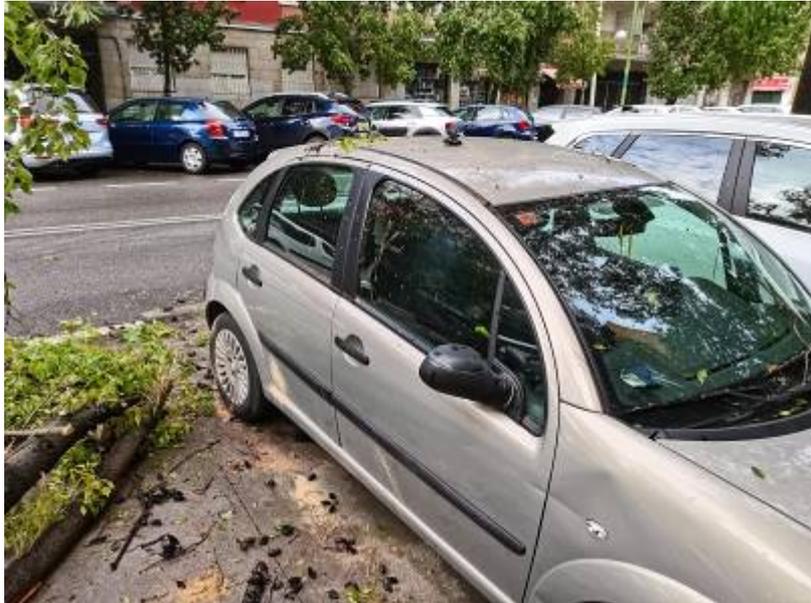
9. FOTOGRAFÍAS:

6. **LESIONES GRAVES:** Vuelco del árbol completo sobre la franja de aparcamiento, el pasado 9 de febrero, causando daños en la carrocería de un vehículo estacionado. Antes de la incidencia, el árbol se encontraba desvitalizado. Tras el vuelco, se observa en la parte hipogea expuesta, que el cuello estaba sobreenterrado 40cm por encima de su nivel adecuado, lo que ha restringido el correcto desarrollo y fortalecimiento radicular. También se aprecian antiguos cortes de raíces leñosas laterales, posiblemente por interferencias con servicios subterráneos o durante reacondicionamientos del pavimento, favoreciendo la inestabilidad del anclaje y la colonización fúngica de las heridas, progresivamente extendida, y propiciando con ello la descomposición avanzada de la madera interna en la zona basal. Herida en el lado Oeste del cuello hasta 21cm de altura. Arqueta de saneamiento a 3m del pie al Oeste y de alumbrado público a 2,75m al Este, discurriendo ambas canalizaciones, a nivel subterráneo, dentro del área crítica de anclaje radicular.

7. **ESTADO GENERAL:** Árbol maduro, antiguamente desmochado induciendo la codominancia de tres ejes principales; esta práctica de poda mutilante, ahora obsoleta, perjudica el desarrollo de cualquier árbol y lo compromete definitivamente, siendo especialmente desaconsejable y dañina en especies con porte piramidal, como *Brachychiton populneus*. El ejemplar presentaba síntomas de decaimiento permanente (mortalidad de ramas, disminución de la densidad y calidad foliar, clorosis).

8. **OBSERVACIONES:** La incidencia ocurre el 9 de febrero, durante jornada de lluvias intensas, registrándose un total de 65L/m², tras un periodo de déficit hídrico. Suelo del alcorque excesivamente compactado y drenaje insuficiente.
