AP-343 A 347-2024

AP-345-2024

FICHA DE COMUNICADO DE APEO DE ARBOLADO VIARIO (AP 345/24) PARTE 2ª

1. **FECHA:** 01/07/24
2. **SITUACIÓN:** Avenida de Portugal **DISTRITO:** Sur
3. **ESPECIE:** *Platanus hispanica* **Nº ID:** 277
4. **P.C. (cm):** 163 **ALTURA (m):** 10 **ALCORQUE (m):** Corrido de albero

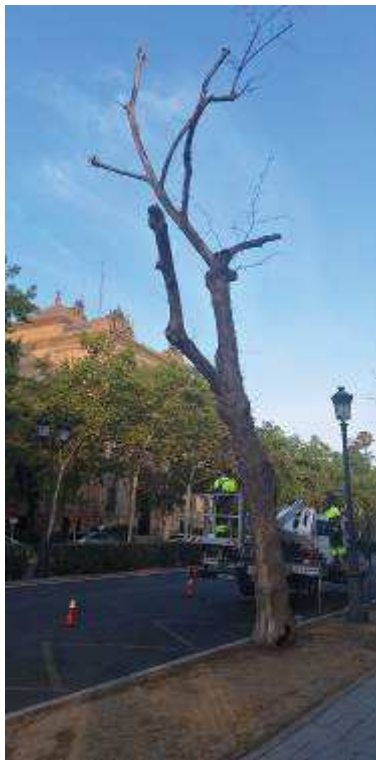
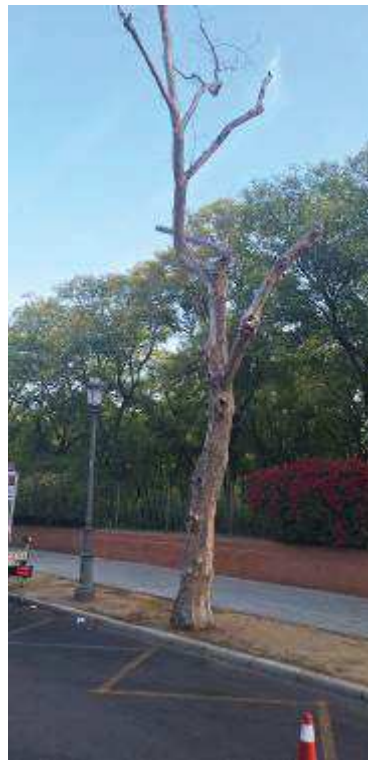
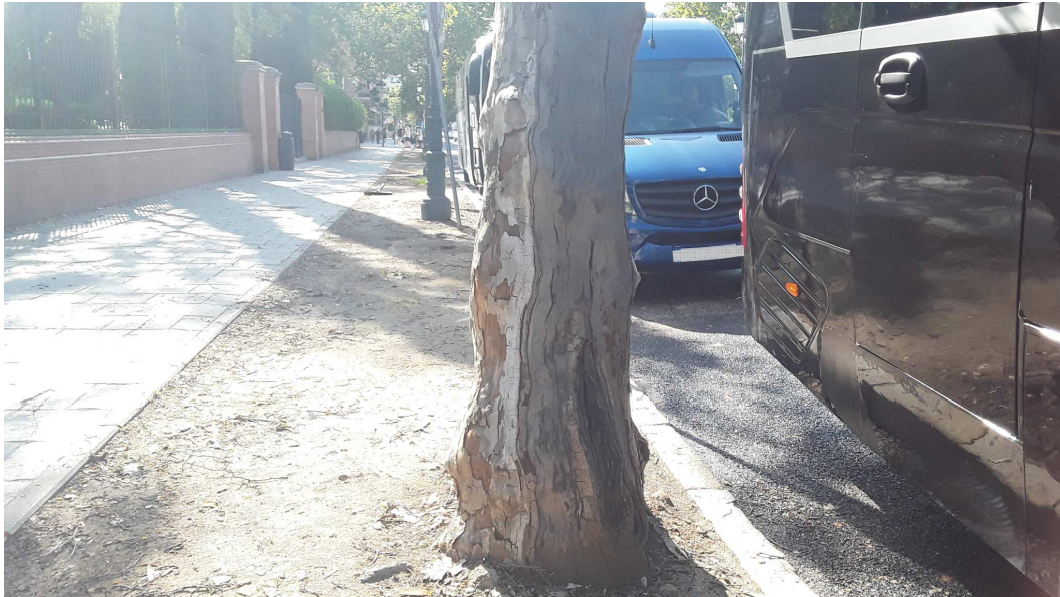
9. FOTOGRAFÍAS:

MOTIVO DEL APEO: Árbol muerto

6. **LESIONES GRAVES:** 100% madera muerta en descomposición y descortezamiento del tronco. Nulas expectativas de recuperación a causa de la necrosis de la mayoría de los tejidos funcionales, lo que ha supuesto su decaimiento fisiológico irreversible y un deterioro estructural irreparable. Tras la muerte del ejemplar, existe una alta probabilidad de rotura de partes y/o vuelco del árbol completo debido al consiguiente debilitamiento mecánico y degradación de los tejidos disfuncionales.

7. **ESTADO GENERAL:** Árbol maduro con porte alterado por el antiguo desmoche de copa. En el momento del apeo, la copa se encuentra totalmente reducida, debido a la progresiva mortalidad de ramas secundarias.

8. **OBSERVACIONES:** Aparentemente, el decaimiento definitivo del ejemplar se debe a la concurrencia de varios factores abióticos perjudiciales para el desarrollo y funcionalidad fisiológica del árbol. Entre ellos, se ha constatado:

- Enterramiento del cuello radicular, al menos 50cm por encima del nivel original de plantación, factor habitual en árboles de más de 40 años que han sufrido remodelaciones urbanísticas significativas en su entorno viario.

- Canalizaciones subterráneas de servicios (alumbrado, agua, comunicaciones, ...), provocando afecciones radiculares, restricciones de espacio de desarrollo hipogeo y cortes de raíces leñosas.

- Compactación excesiva del suelo, capa superficial de albero y déficit hídrico por la presencia de pavimento impermeable sobre raíces.

- Incremento de las temperaturas máximas derivado de la alta densidad de tráfico rodado en la Avenida, y agudizado por la presencia continua de autobuses turísticos que estacionan junto a la alineación arbolada (menos de 1m de distancia), permaneciendo varias horas con los motores arrancados para mantener el interior refrigerado.

En los últimos años, se han registrado numerosos ejemplares muertos, de la misma especie, sometidos a condicionantes ambientales limitantes análogos, agravados por el incremento sustancial y progresivo de las temperaturas estivales y de la duración e incidencia de las olas de calor. En esta actuación se han apeado tres ejemplares en el mismo tramo (ID274, ID275 y ID277).
