AP-347-2024

**FICHA DE COMUNICADO DE APEO DE ARBOLADO VIARIO (AP 347/24) PARTE 2ª****MOTIVO DEL APEO:** Árbol muerto

1. **FECHA:** 01/07/24
2. **SITUACIÓN:** Avenida de Portugal **DISTRITO:** Sur
3. **ESPECIE:** *Platanus hispanica* **Nº ID:** 275
4. **P.C. (cm):** 43 **ALTURA (m):** 7 **ALCORQUE (m):** Corrido de albero

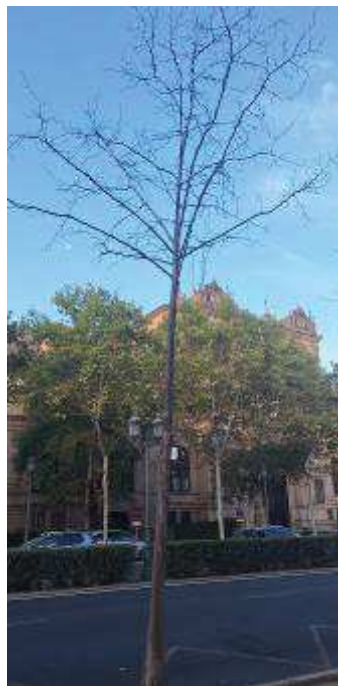
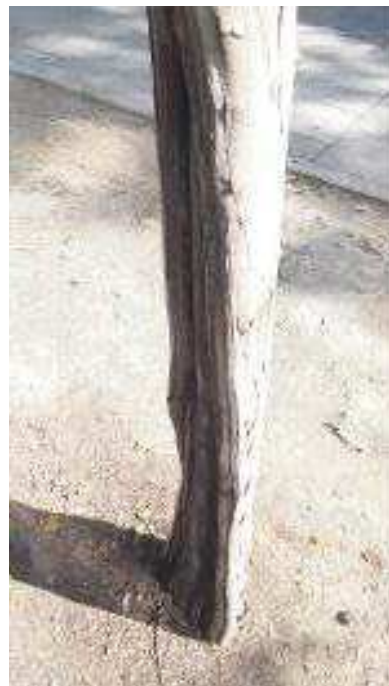
6. **LESIONES GRAVES:** 100% madera muerta. Herida antigua, longitudinal, desde el suelo hasta 1m de altura, orientada hacia calzada y franja de aparcamiento. Nulas expectativas de recuperación a causa de la necrosis de la mayoría de los tejidos funcionales, lo que ha supuesto su decaimiento fisiológico irreversible y un deterioro estructural irreparable. Tras la muerte del ejemplar, existe una alta probabilidad de rotura de partes y/o vuelco del árbol completo debido al consiguiente debilitamiento mecánico y degradación de los tejidos disfuncionales.

7. **ESTADO GENERAL:** Árbol joven con porte refaldado para gálibo de autobuses turísticos, lo que ha debilitado su respuesta ante las agresiones ambientales. Antes de la muerte, se había observado un estancamiento de su crecimiento.

8. **OBSERVACIONES:** Aparentemente, el decaimiento definitivo del ejemplar se debe a la concurrencia de varios factores abióticos perjudiciales para el desarrollo y funcionalidad fisiológica del árbol. Entre ellos, se ha constatado:

Fotos del estado del ejemplar antes del apeo

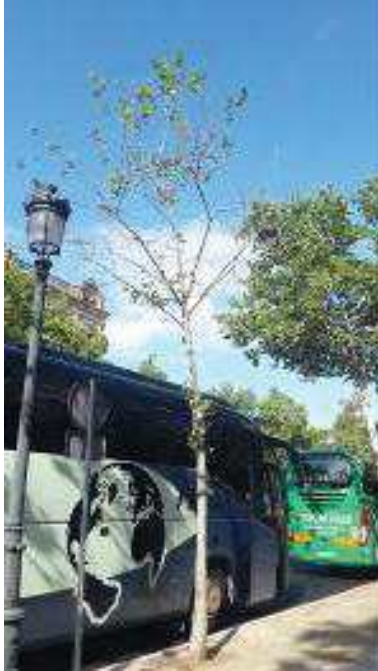
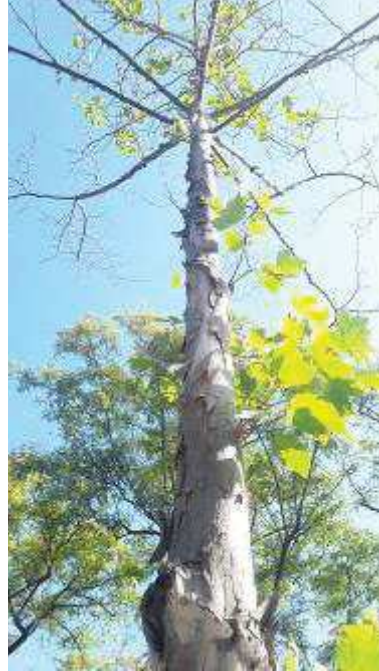
Fotos de la inspección realizada en Junio 2023
