Expediente: 19/2024
AP-76-2024
ALDV

COMUNICADO DE APEO DE ARBOLADO VIARIO (AP-76-2024) PARTE 2ª

MOTIVO: RIESGO NO TOLERABLE

Formulario de Evaluación Básica de Riesgo de Arbolado

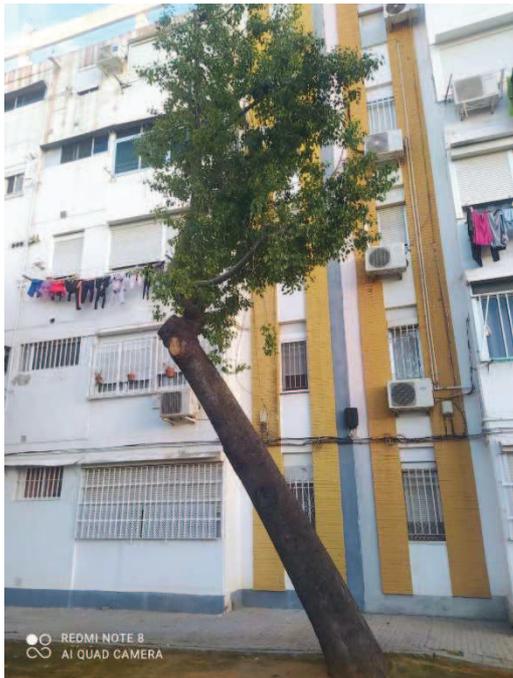
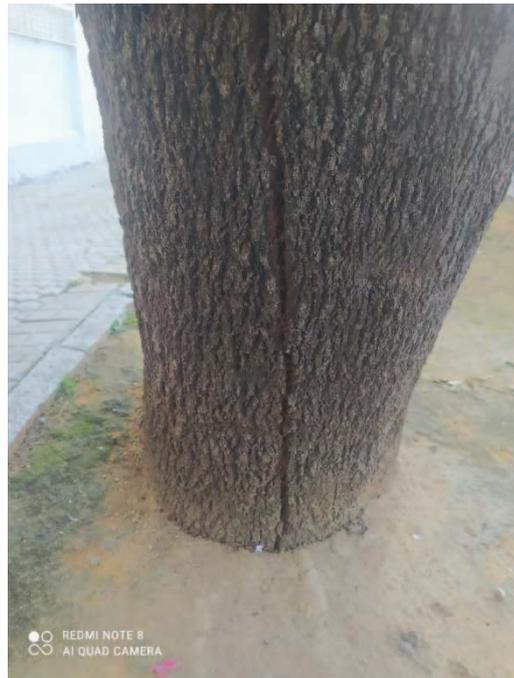
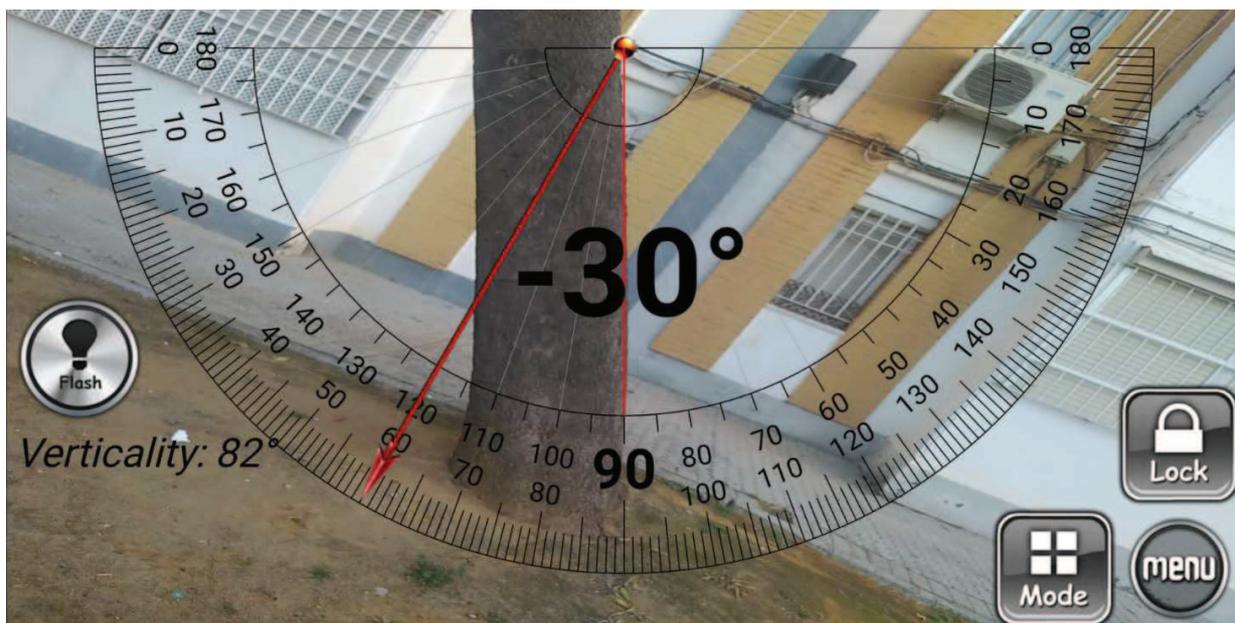
12. FOTOGRAFÍAS:

6. ALTURA (m): 9
7. ALCORQUE (m): Zona de terrizo con Alberto.
8. LATITUD DE ACERADO (m): -
9. LESIONES GRAVES:
 - Inclinación generalizada de hasta 30º respecto a la vertical.

- Levantamiento del terreno en la zona de tracción respecto a la inclinación.
 - Grieta longitudinal en el tronco, desde el cuello hasta 1,2m de altura, en la zona de compresión.

11. OBSERVACIONES:
 - Ya se realizó una reducción de copa drástica, tras la revisión anterior, para minimizar la carga incidente en la inclinación. Pero en ésta última evaluación, no sólo la inclinación no se ha detenido, sino que ha aumentado. Y los signos en el terreno, compatibles con un levantamiento activo de la zona de seguridad radicular, son mayores.

Exposición al viento: Protegida Parcial Total Túnel de viento **Tamaño relativo de copa:** Pequeño Medio Grande
Densidad copa: Escasa Normal Densa **Ramas interiores:** Poca Normal Densa **Trepadora/Muérdago/Musgo:** _____
Cambios recientes o previstos en los factores de carga: Grieta activa reciente recorriendo base del tronco longitudinalmente

Notas, explicaciones, descripciones: Ejemplar al que se le realizó drástica poda de reducción de copa al presentar levantamiento e inclinación acusada. Tras dicha actuación ha incrementado en 4 ° su inclinación y levantamiento del plato radicular. Se ha originado grieta vertical desde su sistema radicular, por lo que se deduce actividad fúngica en sistema radicular. Dado que el fallo ya ha comenzado y el ejemplar no tiene vida útil se propone tala por criterios de gestión con carácter urgente.

- No existen alternativas para la conservación de dicho ejemplar dentro de unos rangos razonablemente tolerables de riesgo

Propuestas y/o consejos Se propone su apeo y reposición, puesto que no existen alternativas para permitir la viabilidad del ejemplar dentro de unos rangos razonablemente tolerables de riesgo asociado a él.
